Verkennd bodemonderzoek  
ter plaatse van:

**Rustenburgsweg 13 en 15  
te Oldebroek**

**172337**

| Rapport | |
|---|---|
| Type onderzoek | Verkennd bodemonderzoek |

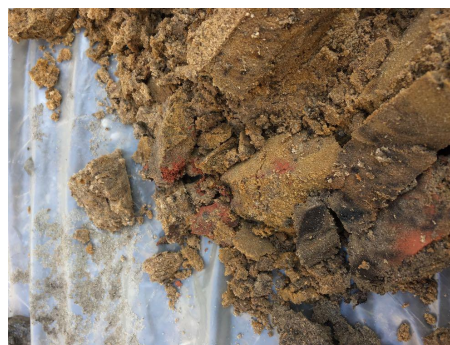
| Meetpunt | Diepte (m-mv) | Einddiepte boring (m-mv) | Zintuiglijke waarneming |
|---|---|---|---|
| 1 | 0,0 – 0,5 | 2,7 | Zwak baksteen |

Op basis van tabel 3.3 blijkt, dat er in de grond bij meetpunt 1 bijmengingen met baksteen (zwak 1-5%) en daaronder slakken (matig 5-15%) zijn aangetoond. Verder zijn er geen voor het onderzoek van belang zijnde waarnemingen naar voren gekomen.

meetpunt 01, laag 8-50, bijz. baksteen  
11251629

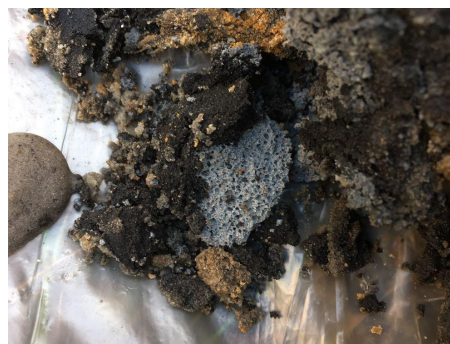
| Meetpunt | Diepte (m-mv) | Einddiepte boring (m-mv) | Zintuiglijke waarneming |
|---|---|---|---|
| | 0,5 – 1,0 | | Matig slakken |

meetpunt 01, laag 50-100, bijz. slakken  
11251630
