Verkennd bodem- en  
asbestonderzoek  
ter plaatse van:

**Zuiderzeestraatweg 124  
te Oldebroek**

**201177**

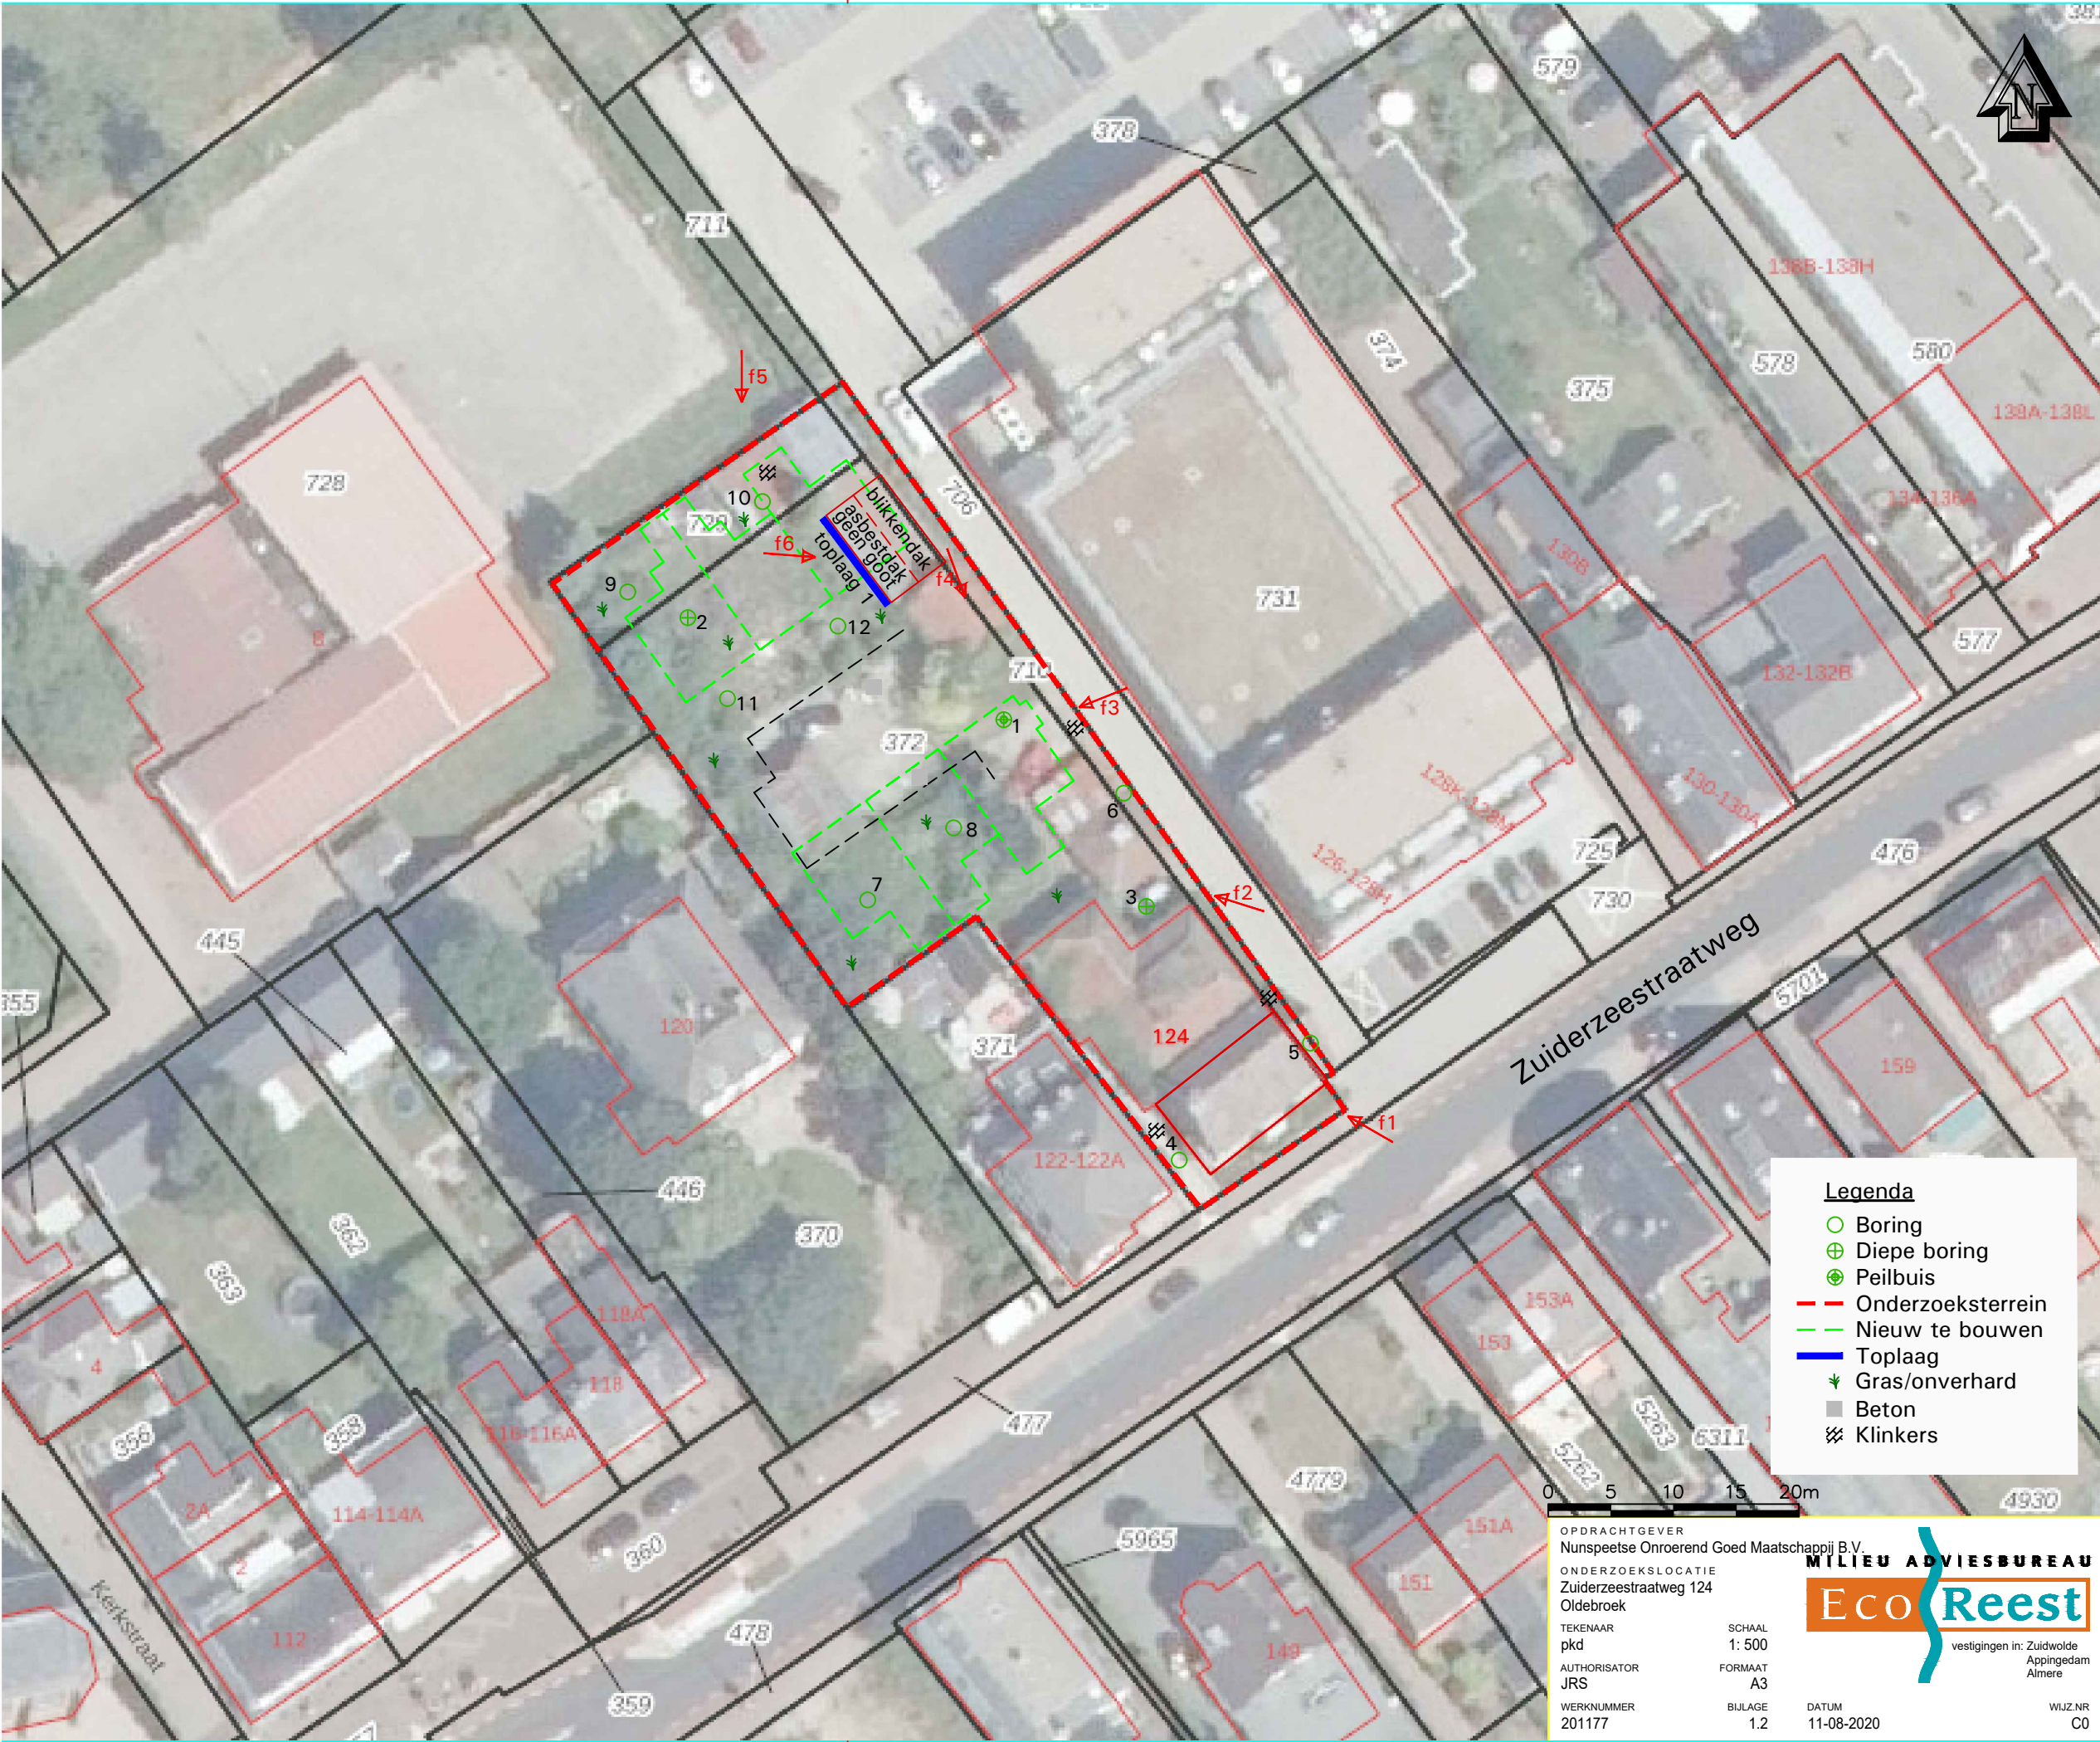
In bijlage 1.2 is een situatieschets van het terrein opgenomen met daarop aangegeven de ligging van de monsterpunten.
