# Inventariserend veldonderzoek (IVO-O)

## Kerkweg 2, Wezep

Projectnummer 2021-0387 Lycens Archeologisch Rapport 40

6 juli 2021

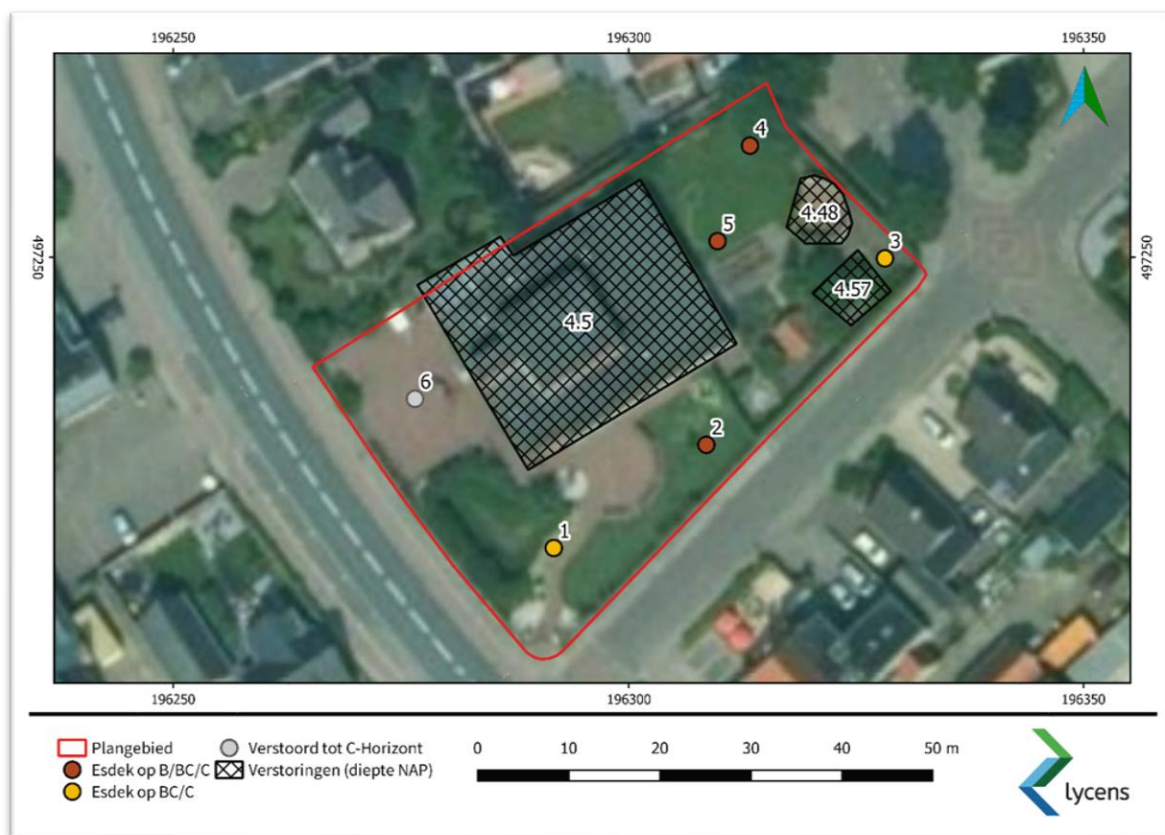
Afb. 10. Resultaten van het booronderzoek.

Conform het advies afgegeven door de heer Wispelwey zijn 6 boringen in het plangebied gezet. Het opgeboorde sediment is gezeefd over een zeef met een maaswijdte van 3 mm. Het zeefresidu is onderzocht op de aanwezigheid van archeologische indicatoren zoals houtskool, vuursteen en aardewerk. In het veld is geconstateerd dat in de noordoostzijde van het terrein twee diepe ingravingen aanwezig zijn. Het betreft een klein amfitheater en een vuurkuil. De verstoringsdiepte is met de GPS ingemeten. Er is daarnaast gesproken met de opdrachtgever die aangaf dat de bestaande bebouwing is voorzien van een kruipruimte van ca. 50 cm. Uitgaande van een kruipruimte onder een vloer en een fundering zal de bodem hier minimaal 0,8 meter beneden maaiveld zijn verstoord. Op de locatie van de kluis van de voormalige bank is de bodem dieper verstoord.

Vanaf het maaiveld is sprake van een 20 tot 30 cm dikke laag zwart, sterk humeus, matig fijn, zwak siltig en matig grindig zand dat geïnterpreteerd is als bouwvoor. In boring 1 en 3 is onder de bouwvoor een pakket donkergeel matig fijn, zwak siltig, matig grindig zand waargenomen tot respectievelijk 0,4 m en 0,7 m beneden maaiveld dat is geïnterpreteerd als cunetzand.

Onder de bouwvoor, of in boring 1 en 3 onder een laag cunetzand, is een 0,3 tot 1,0 m dik pakket zwart, sterk humeus, matig fijn, zwak siltig en matig grindig zand waargenomen. Dit betreft (een restant van) het verwachte plaggendek dat hier aanwezig is tot 1,0 -1,3 m beneden maaiveld. In de boringen 2, 3, 4 en 5 bleek de onderzijde van het plaggendek donkergrijs van kleur en bevatte de laag veel gebleekte zandkorrels. Mogelijk is de E-horizont opgenomen in het plaggendek.

In boring 1, 2, 5 is in de top van het plaggendek een 20 tot 35 cm dikke laag met rood baksteenpuin aanwezig tussen 0,2 en 0,7 m beneden maaiveld. In boring 1 zijn aan de onderzijde van deze puinlaag leembrokken waargenomen. In boring 2 en 5 ligt onder deze puinlaag een 20 cm dikke geelgrijze zandlaag. Het betreft waarschijnlijk de fundering van het voormalige bankgebouw dat ter hoogte van deze boringen was gesitueerd.
