# **VERKENNEND BODEMONDERZOEK**

**HEERENWEG 73**

**te BARSINGERHORN**

Rapportnummer: 2020229

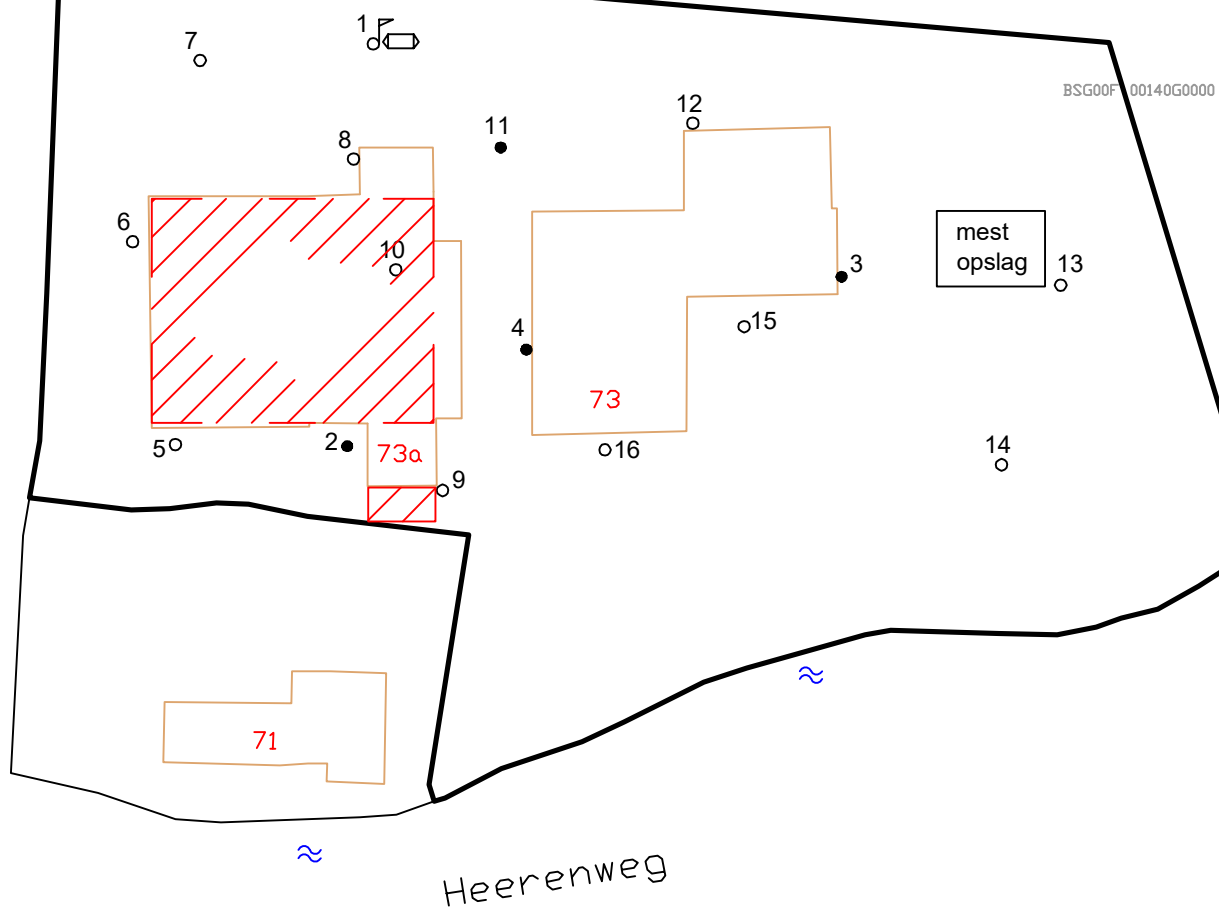
# BIJLAGE 2 LOKALE SITUATIE MET BOORPUNTEN

Gelijkmatig verdeeld over het terrein zijn handmatig met behulp van de Edelmanboor 4 grondboringen tot de grondwaterstand en 11 boringen tot 0,5 m -mv verricht. Daarnaast is 1 peilbuisboring verricht, waarin een filter is geplaatst.

De boorpunten (1 t/m 16) zijn aangegeven op de situatietekening van bijlage 2. In bijlage 3 worden de beschrijvingen van de boringen, de peilbuis, de zintuiglijke waarnemingen en de monsternamen weergegeven. Zintuiglijk waarneembare afwijkingen ten aanzien van de aanwezigheid van bodemvreemde bijmengingen en de kleur van het bodemmateriaal zijn qua aard en mate beschreven.

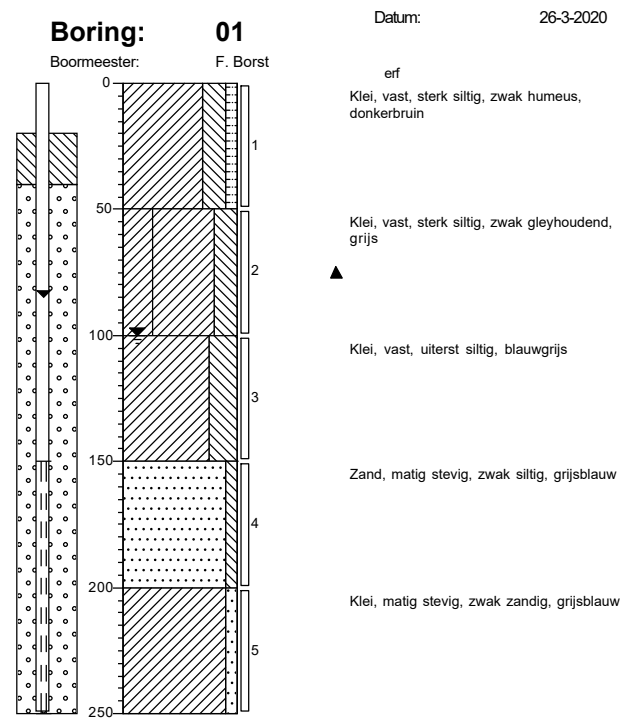
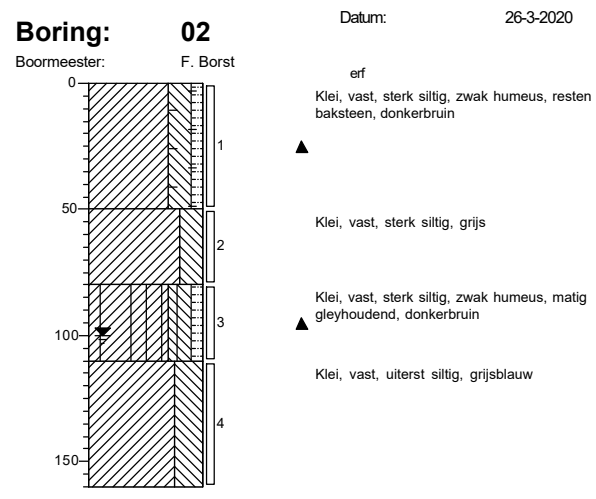
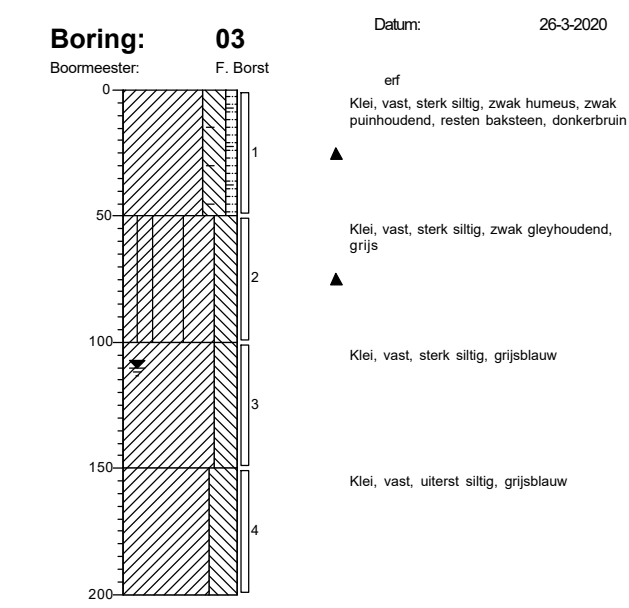
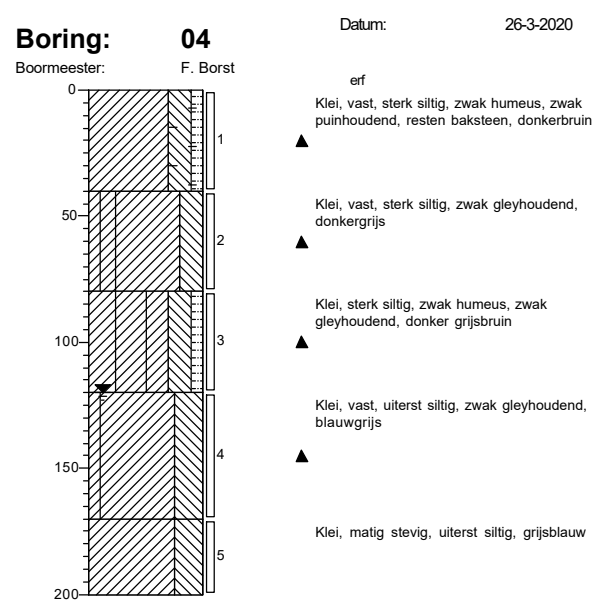
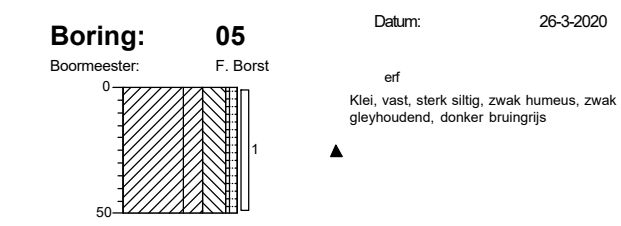
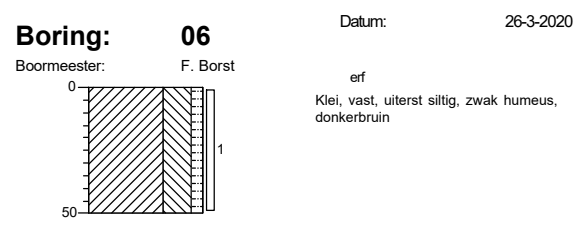
klinker  
Zand, matig stevig, kleiig, grijs  
Klei, vast, sterk siltig, zwak humeus, matig puinhoudend, resten baksteen, zwak koolhoudend, donkerbruin  
Klei, vast, sterk siltig, donker grijs  
Klei, vast, uiterst siltig, blauwgrijs

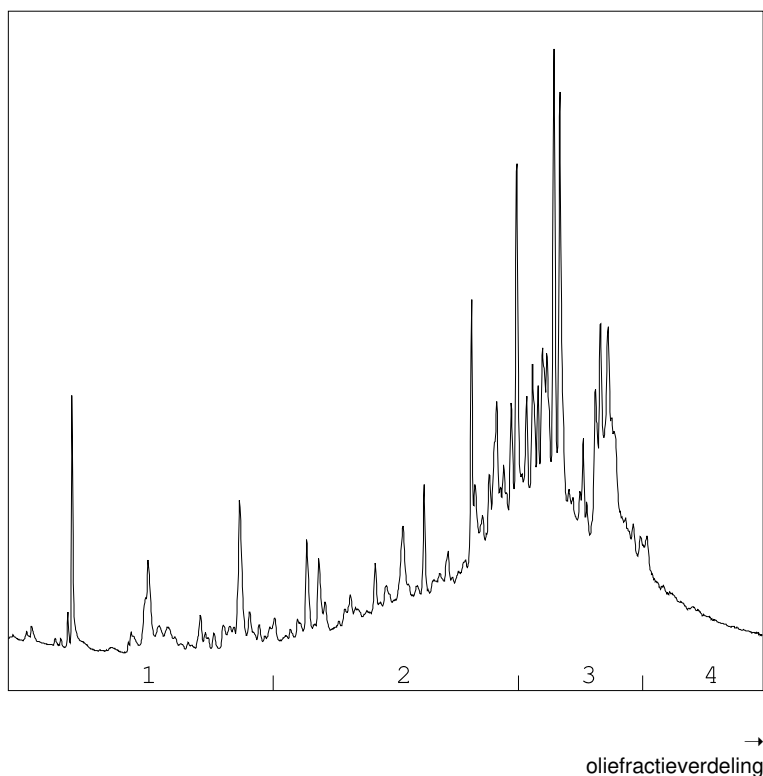
## OLIECHROMATOGRAM

**Monstercode** : 6288073  
**Uw Project** : 2020229-heer73  
**omschrijving**  
**Uw referentie** : bg1 01 (0-50) 05 (0-50) 06 (0-50) 07 (0-50) 10 (0-50) 13 (0-50)  
**Methode** : minerale olie (florisil clean-up)

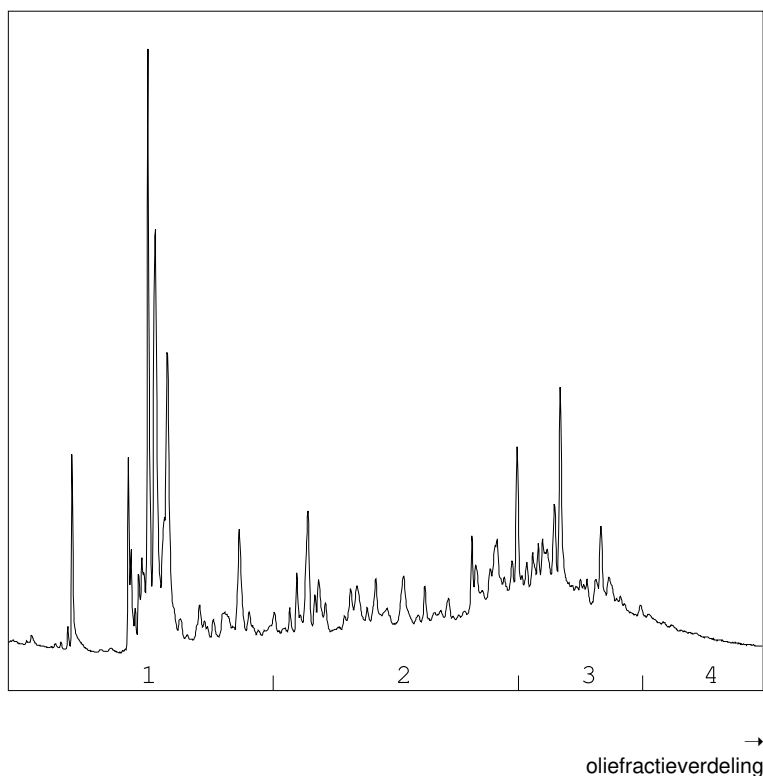
## OLIECHROMATOGRAM

**Monstercode** : 6288074  
**Uw Project** : 2020229-heer73  
**omschrijving**  
**Uw referentie** : bg2 03 (0-50) 04 (0-40) 08 (0-50) 09 (0-50) 11 (10-55) 12 (0-50)  
**Methode** : minerale olie (florisil clean-up)
