Grondige inspectie steenmarter en bunzing

**Westerweg 27 te Nieuwe  
Niedorp**

Farm Field Onroerend Goed BV

FFOG2022-2-EB1-V2

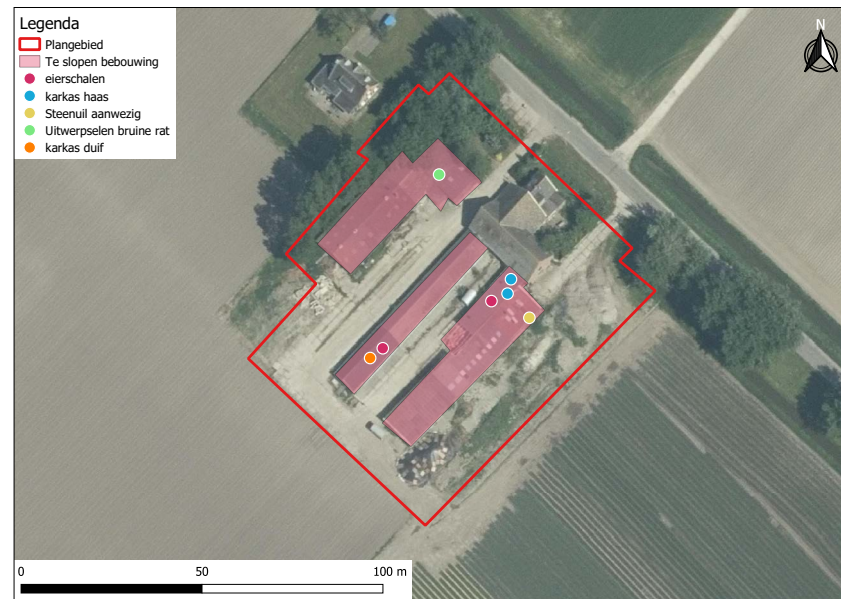
Figuur 2: resultaat grondige inspectie (rode omlijning). Door inzoomen wordt de kaart beter zichtbaar.

Er zijn geen sporen van steenmarter of bunzing aangetroffen in het plangebied. Het gehele plangebied is grondig onderzocht. Er zijn geen latrine's aangetroffen, welke zeker wel aanwezig zouden zijn in het geval van een aanwezige verblijfplaats. Er zijn enkele uitwerpselen van bruine rat aangetroffen. Daarnaast zijn er enkele eierschalen gevonden. Deze zouden in theorie van steenmarter of bunzing geweest kunnen zijn, maar aannemelijker is dat de eieren gepreedeerd zijn door bruine rat waarvan wel aantoonbaar sporen zijn aangetroffen.

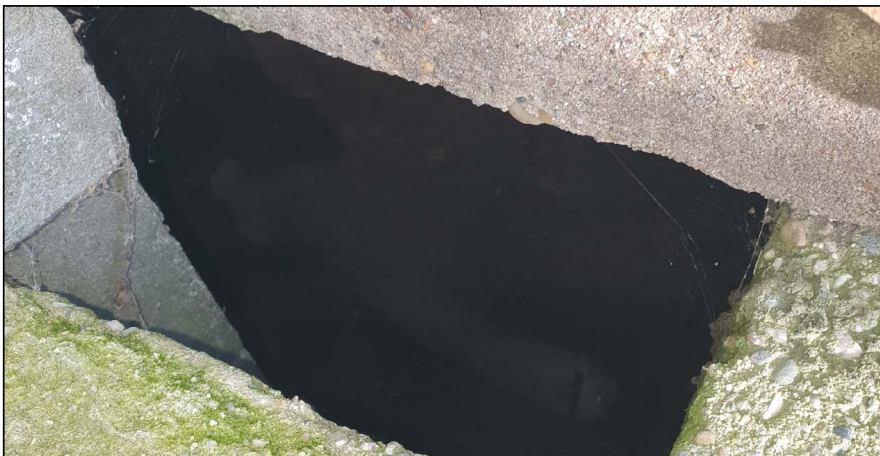
**Figuur:** alle aanwezige kelders of kruipruimtes stonden onder water en kunnen daarom niet in gebruik zijn door steenmarter.

- Sloop de te slopen schuren zo snel mogelijk of maak deze ongeschikt door alle isolatie en tussenschotten te verwijderen, zodat vestiging voorkomen wordt.
- Maak zolders, kelders en kruipruimtes direct ontoegankelijk, zodat vestiging voorkomen wordt.

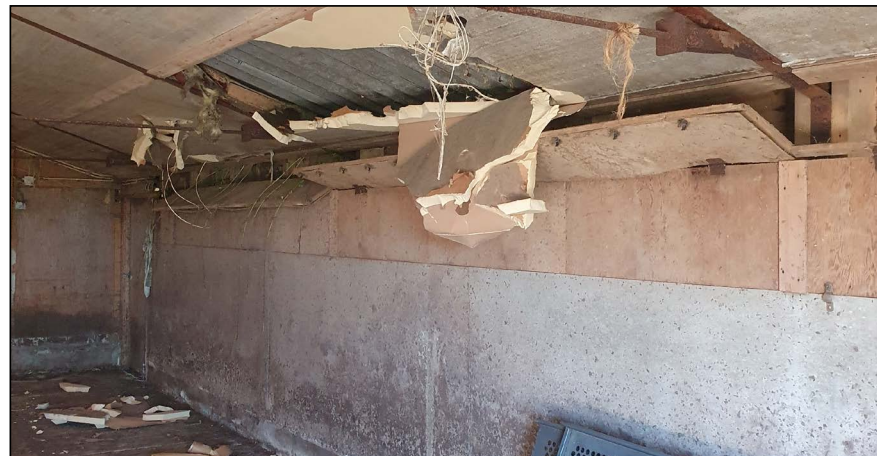
Bij de start van het bezoek is een verkennende ronde uitgevoerd. Hierbij is gelet op potentiële verblijfplaatsen en welke maatregelen er nodig zijn om deze grondig te inspecteren. Hieruit kwam naar voren dat er potentiële verblijfplaatsen zich bevinden tussen de isolatie en de golfplaten en onder het tussenschot en de golfplaten. De opdrachtgever heeft toen onder leiding van de ecooloog op diverse plaatsen gaten aangebracht zodat deze ruimtes te inspecteren waren. Vervolgens zijn alle potentiële verblijfplaatsen geïnspecteerd.

**Figuur:** ruimtes tussen de isolatie- en de dakplaten werden geïnspecteerd via aangebrachte gaten.

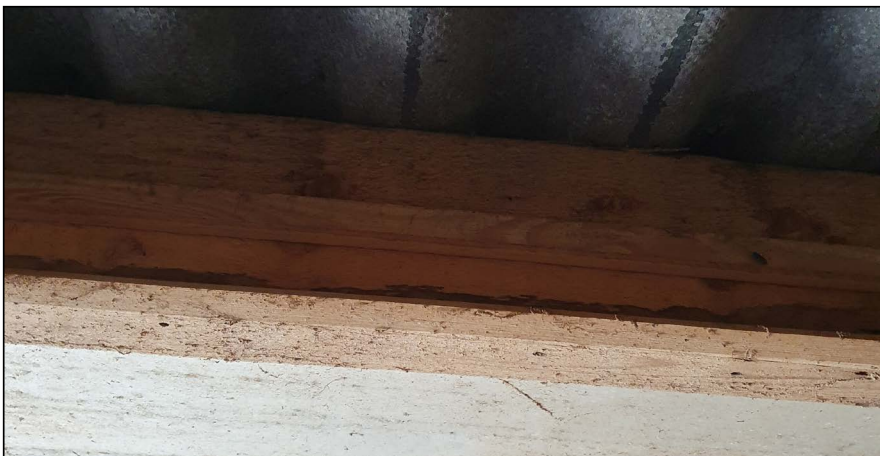
**Figuur:** bij de inspectie bleken grote delen van het dak niet toegankelijk vanwege de tussenbalken in het dak. Alleen de onderste secties waren toegankelijk en zijn geïnspecteerd.

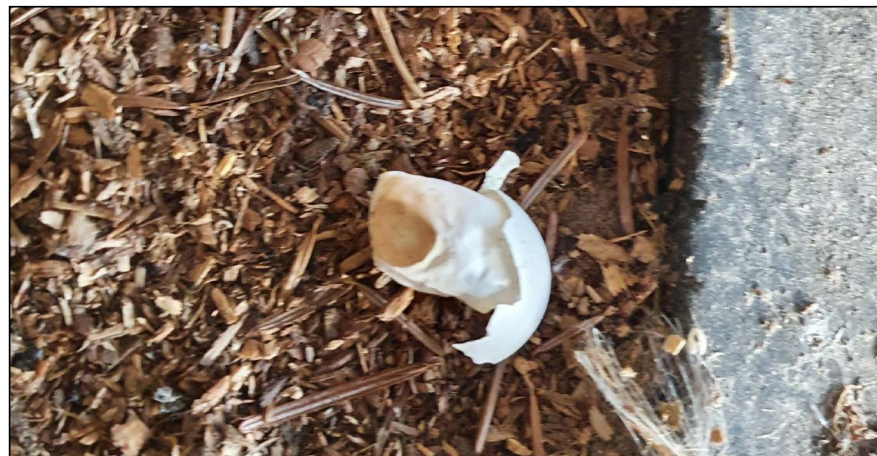
**Figuur:** gevonden eierschalen in één van de schuren.

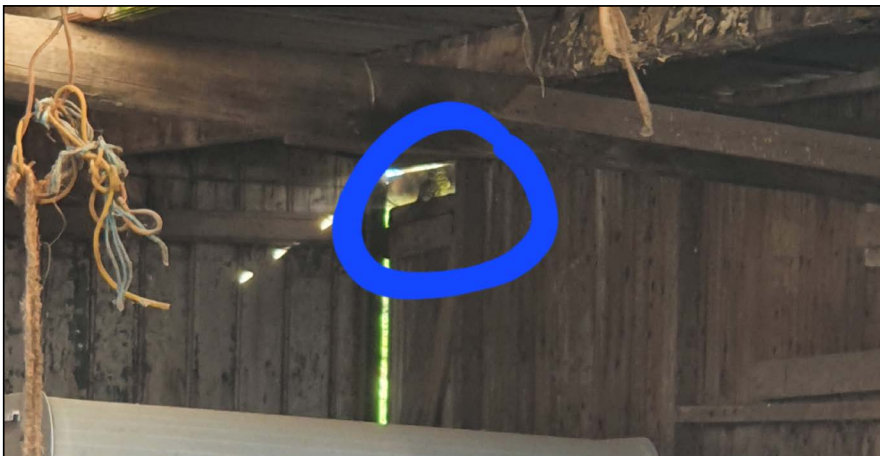
Ten slotte was er nog een steenuil aanwezig tijdens het veldbezoek. Hiervoor is reeds een ontheffingsaanvraag actief (Habitusrapport met code: FFOG2022-3).

**Figuur:** tijdens het veldbezoek was er een steenuil aanwezig.

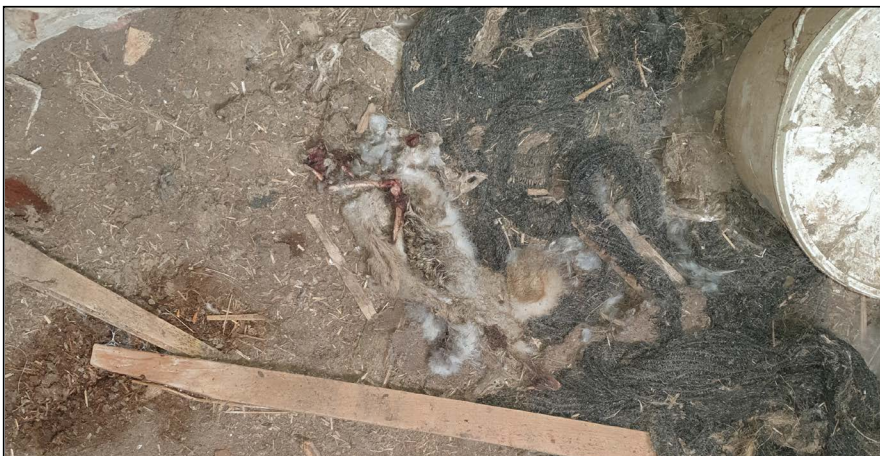
Binnen één van de schuren zijn de karkassen van twee hazen aangetroffen, maar deze bleken door de hond van de eigenaar binnen te zijn gebracht. Hazen zijn geen natuurlijke prooidieren voor steenmarter of bunzing.

**Figuur:** karkas van een tweede haas.

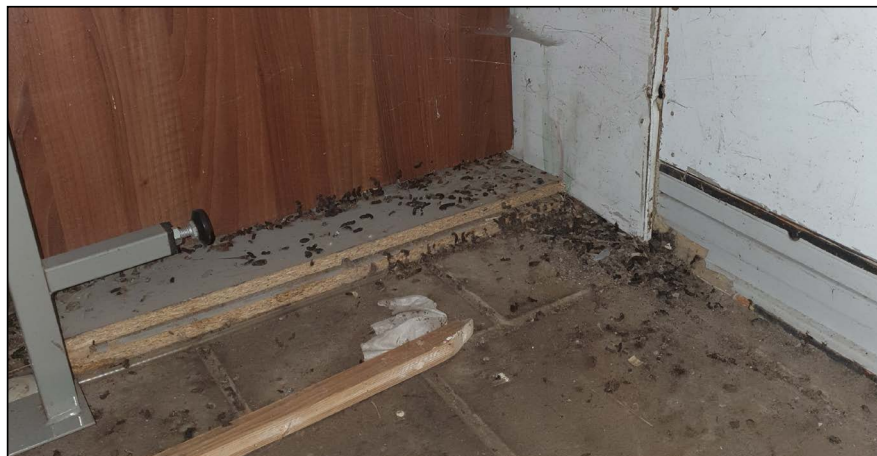
**Figuur:** rattenkeutels aangetroffen in één van de schuren.
