# **VERKENNEND BODEMONDERZOEK**

**WESTERWEG 27**

**te NIEUWE NIEDORP**

Rapportnummer: 2019274

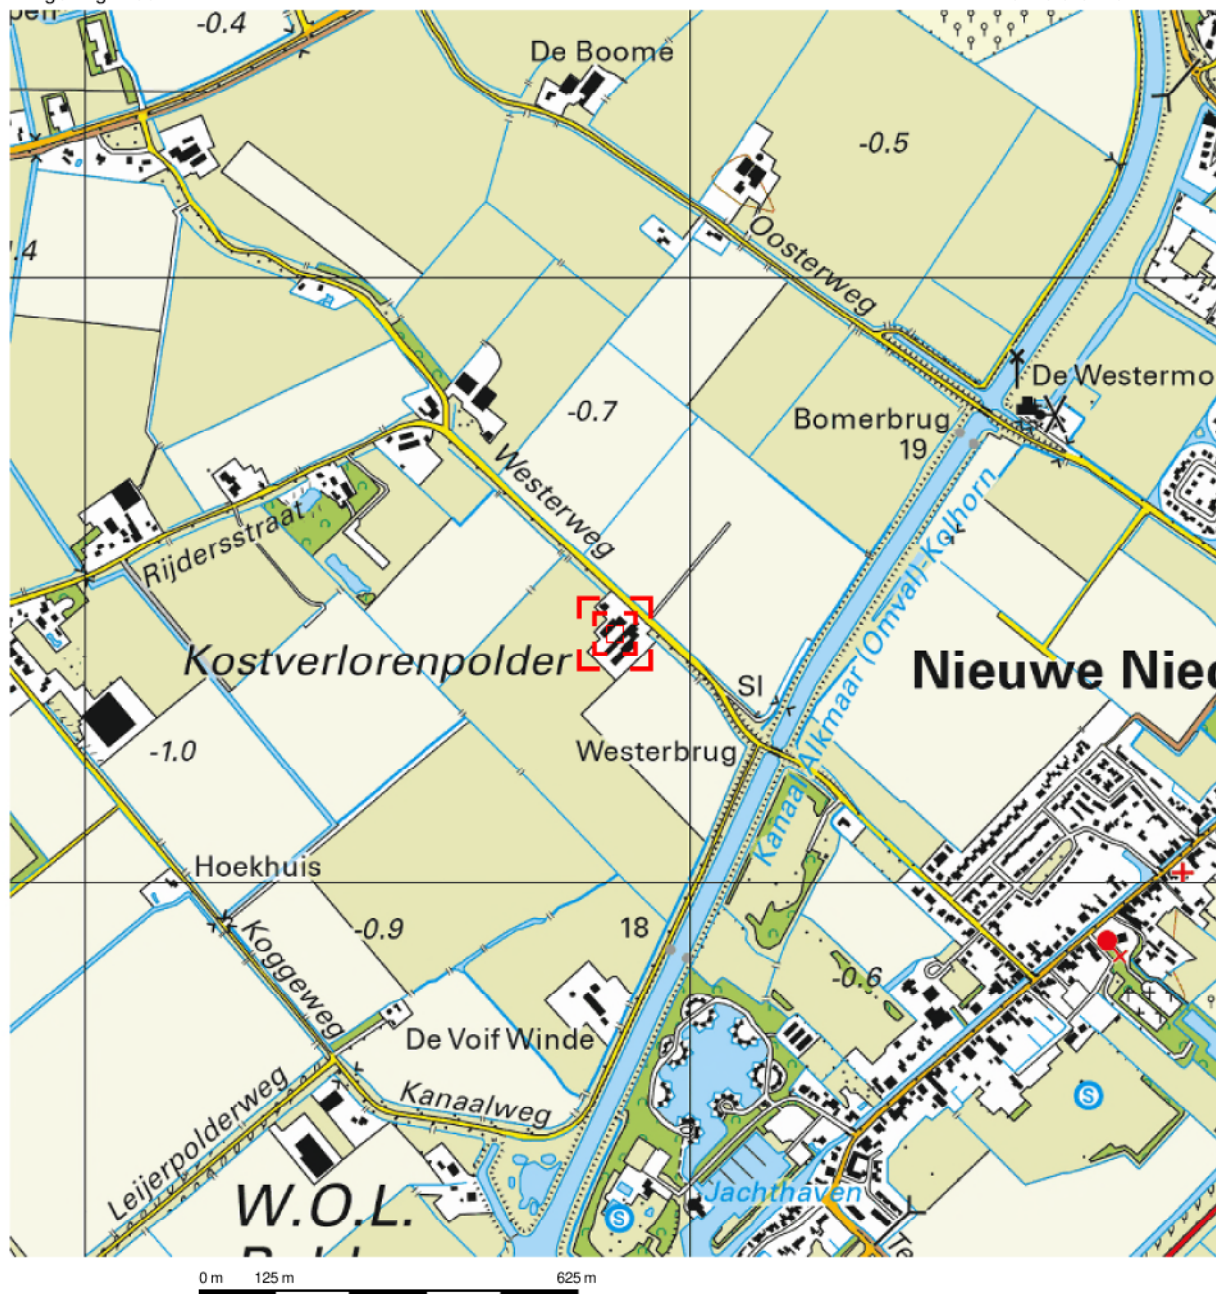
Deze kaart is noordgericht.

Schaal 1: 12500

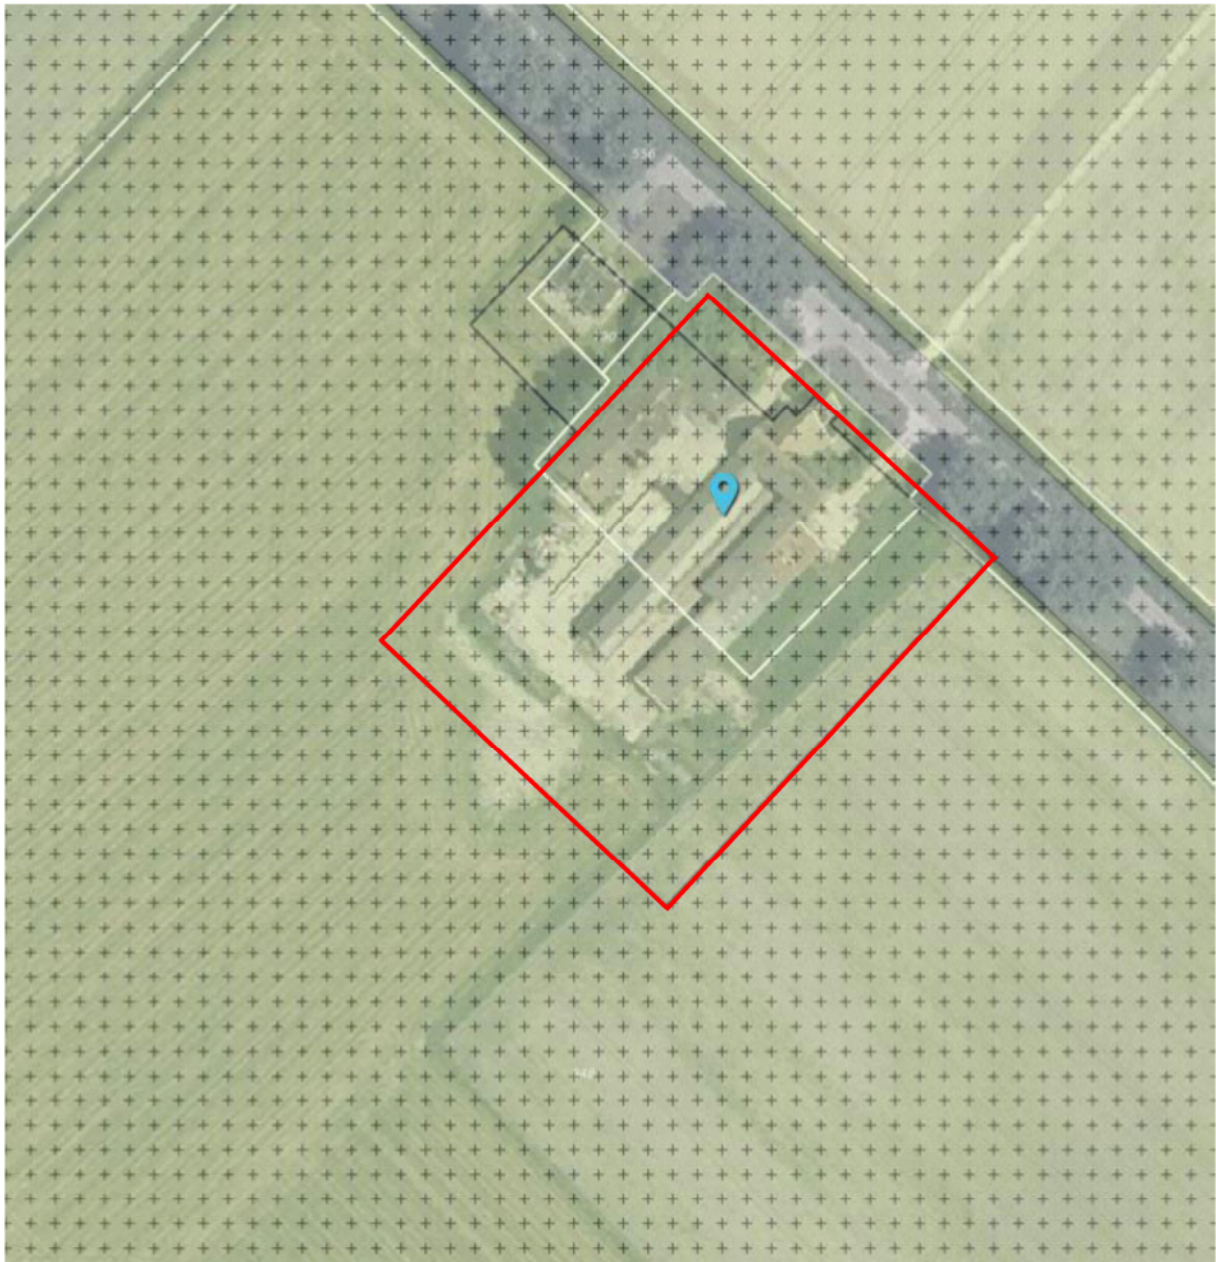
## Bijlage 1 – Situatietekening onderzoeksgebied

### Kadastrale percelen:

- Niedorp E 947
- Niedorp E 948 gedeeltelijk
