**VERKENNEND BODEMONDERZOEK**  
**SCHELPENBOLWEG 7**  
**te SLOOTDORP**

Opdrachtgever: Beemsterboer BV

Rapportnummer: 2015267

6 juli 2015

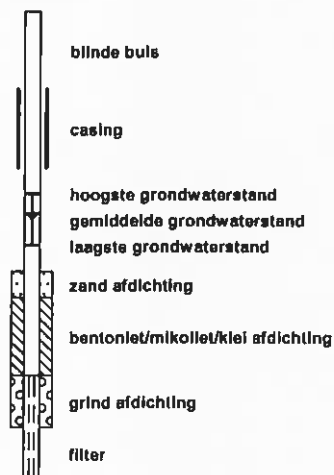
### peilbuis

Ter bemonstering van het grondwater is grondboring 1 afgewerkt met een peilbuis. Het filter is geplaatst tussen 1,6 en 2,6 m -mv, gebaseerd op de tijdens het veldonderzoek ingeschatte grondwaterstand van 1,10 m -mv (conform NEN). De verbinding tussen filter en stijgbuis is geklemd. Het filter is voorzien van een filterkous. Tot een halve meter boven het filter is het boorgat opgevuld met filtergrind; hierboven is een halve meter opgevuld met Bentoniet (zweklai). De peilbuis is niet ingemeten ten opzichte van NAP, omdat bij verkennend bodemonderzoek op niet-verdachte locaties hieraan geen prioriteit wordt gegeven. Om representatieve grondwatermonsters te verkrijgen is, na het plaatsen van de peilbuis en voor de monsternamen, een hoeveelheid water afgepompt gelijk aan driemaal de boorgatinhoud. Tijdens het afpompen zijn de Ec en de pH van het opgepompte water gemeten totdat deze constant bleven.

Bij het schoonpompen is een goede toestroming van het grondwater geconstateerd. Ten tijde van de bemonstering op datum 30 juni door de heer F. Borst bedroeg de grondwaterstand 1,28 m -mv. De soortelijke geleiding (Ec van 18870  $\mu\text{S}/\text{cm}$ ) en de zuurgraad (pH van 6,63) van het grondwater, gemeten in het veld, weken niet af van de te verwachten waarden, gezien het bodemtype en de geohydrologische situatie op de locatie. De gemeten troebelheid tijdens bemonstering bedroeg 2,32 FTU. De natuurlijke troebelheid ligt tussen 0 en 10 FTU.
