**RAPPORT  
betreffende een  
verkennend  
bodemonderzoek  
Ing. Smedingplein 2  
te Wieringerwerf**

Datum : 8 juli 2015  
Kenmerk : 1506H359/RKO/rap1  
Auteur : De heer R. Kok

In opdracht van Rho Adviseurs is een verkennend milieukundig bodemonderzoek verricht op de locatie Ing. Smedingplein 2 te Wieringerwerf.

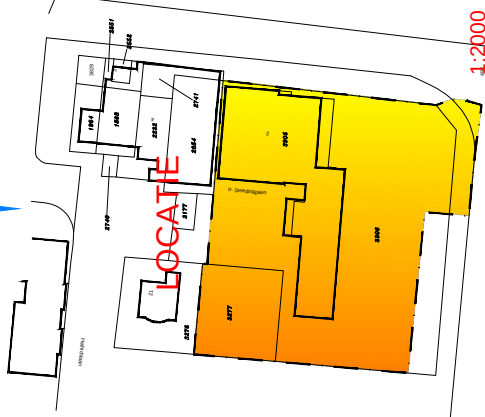
BIJLAGE 1.2

De veldwerkzaamheden zijn op 13 juni 2015 uitgevoerd. Op 20 juni 2015 heeft bemonstering van het grondwater plaatsgevonden. De uitgevoerde boringen zijn beschreven in tabel 3. De onderzoekslocatie en de posities van de meetpunten zijn weergegeven in de situatietekening van bijlage 1.2.
