# WIJZIGINGSPLAN OUD FERDINANDUSDIJK HULST

# VERKENNEND BODEMONDERZOEK

**Oude Ferdinandusdijk 7 (gedeeltelijk),  
Hulst**

Opdrachtgever: Van Kerkhoff Maatwerk  
Dhr. Van Kerkhoff  
Reinier de Graafstraat 17  
5017GP Tilburg  
Projectnummer: 19MIT451.10  
Status rapport: Definitief V.01  
Datum: 8 oktober 2019

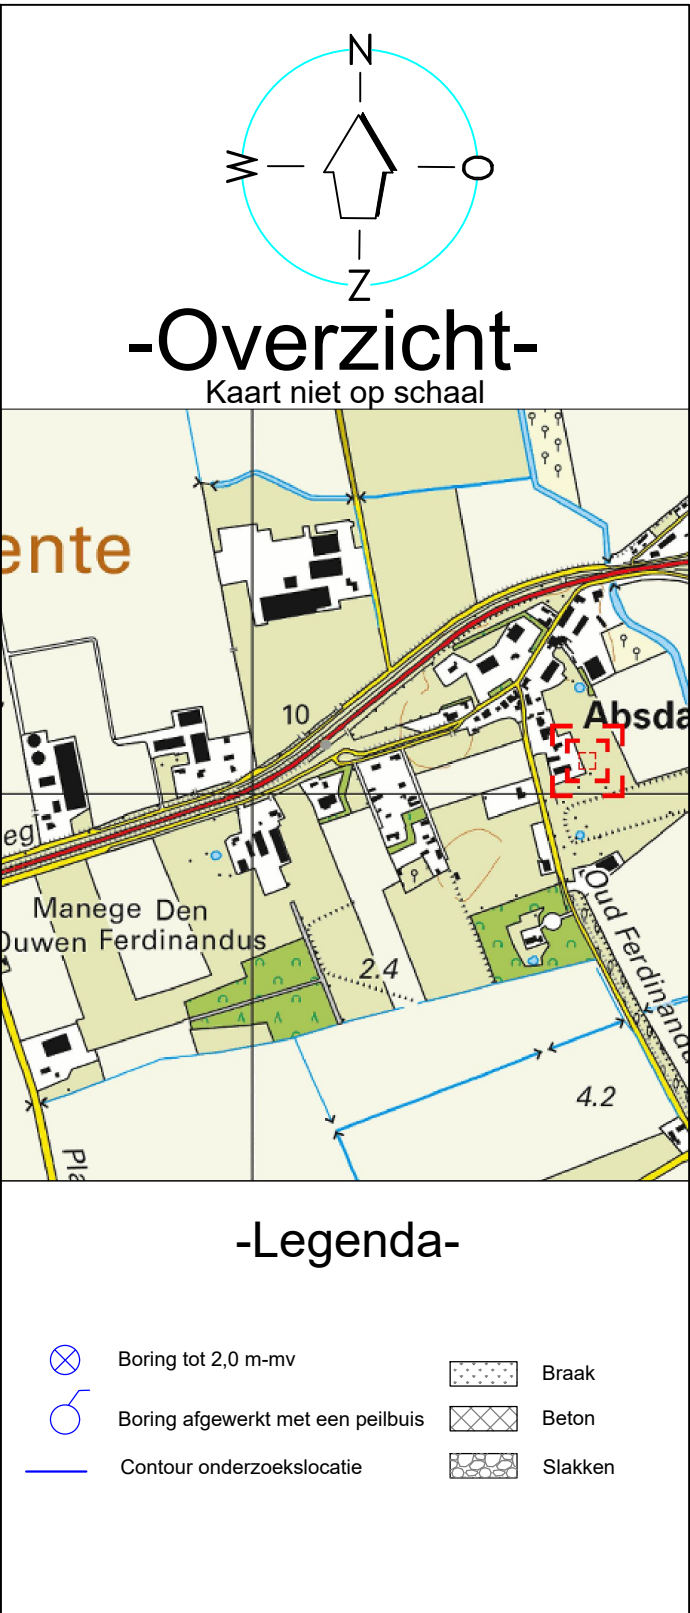
Situatieschets met situering boringen en  
peilbuis

De bodemprofielen van de uitgevoerde grondboringen zijn beschreven en de opgeboorde grond is zintuiglijk beoordeeld. De beschrijvingen van de bodemprofielen zijn opgenomen in bijlage 4. Aan de hand van de grondboringen kan een globale beschrijving van de bodemopbouw worden gegeven. De grond is bemonsterd per traject van max. 50 cm. De situering van de boorplaatsen en de peilbuis is aangegeven in bijlage 2.

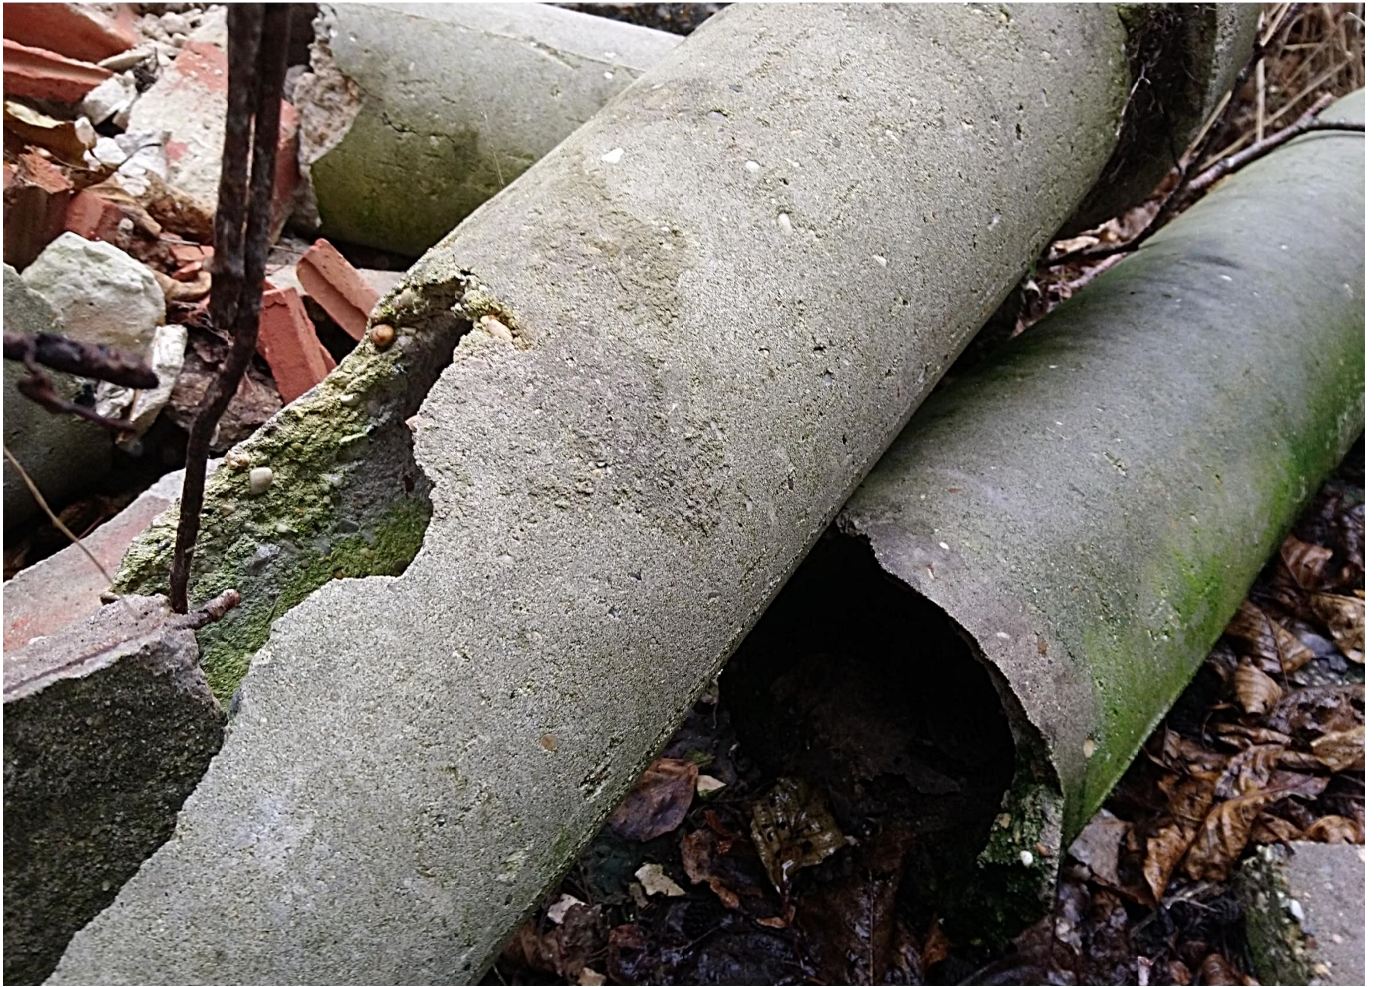
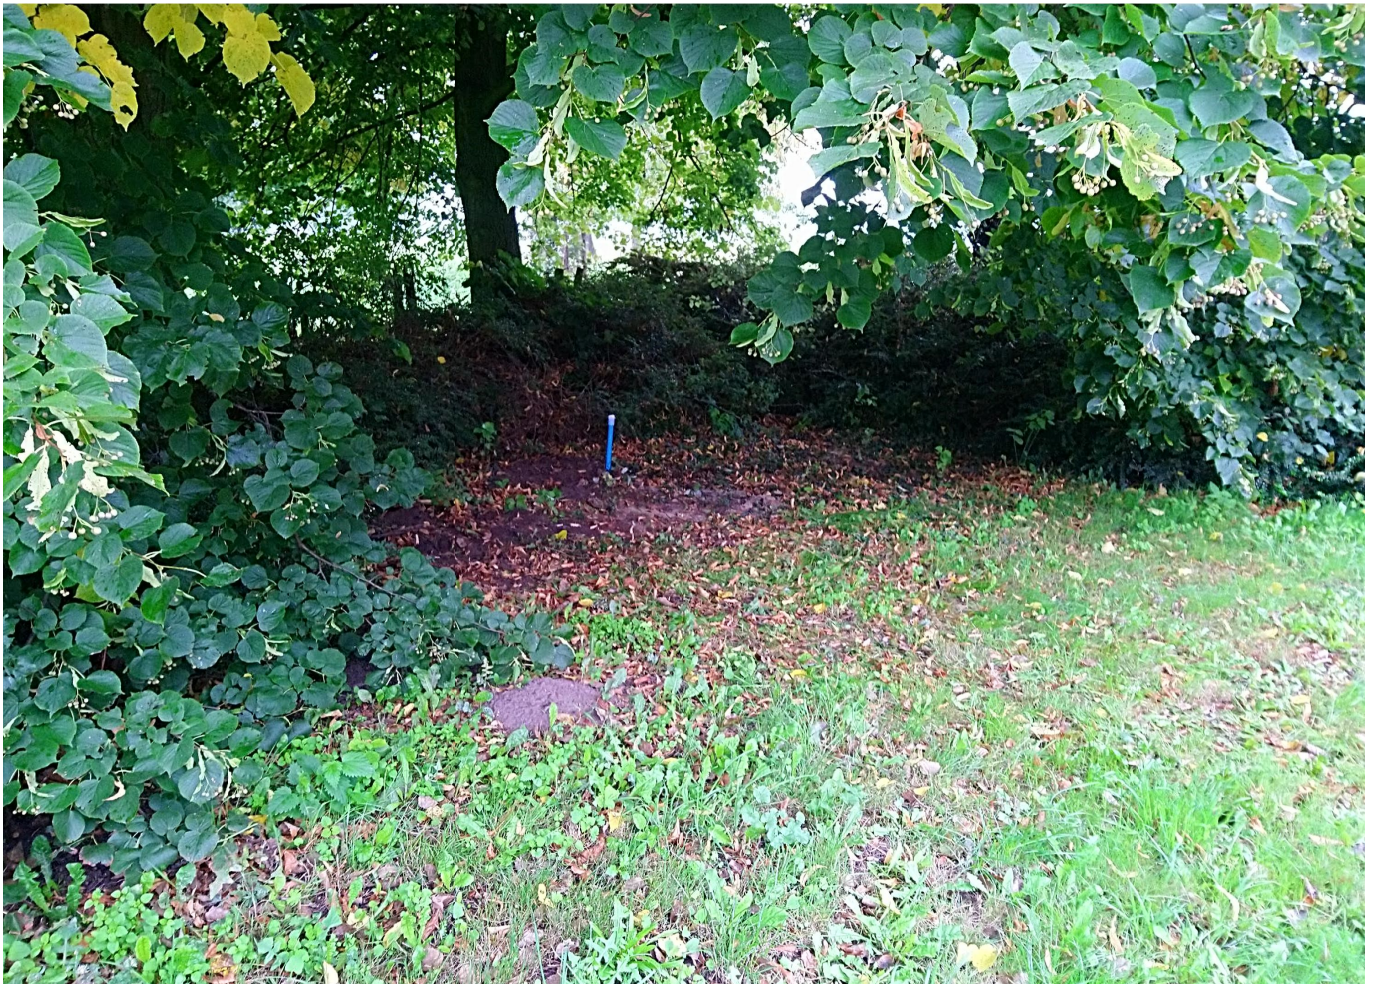
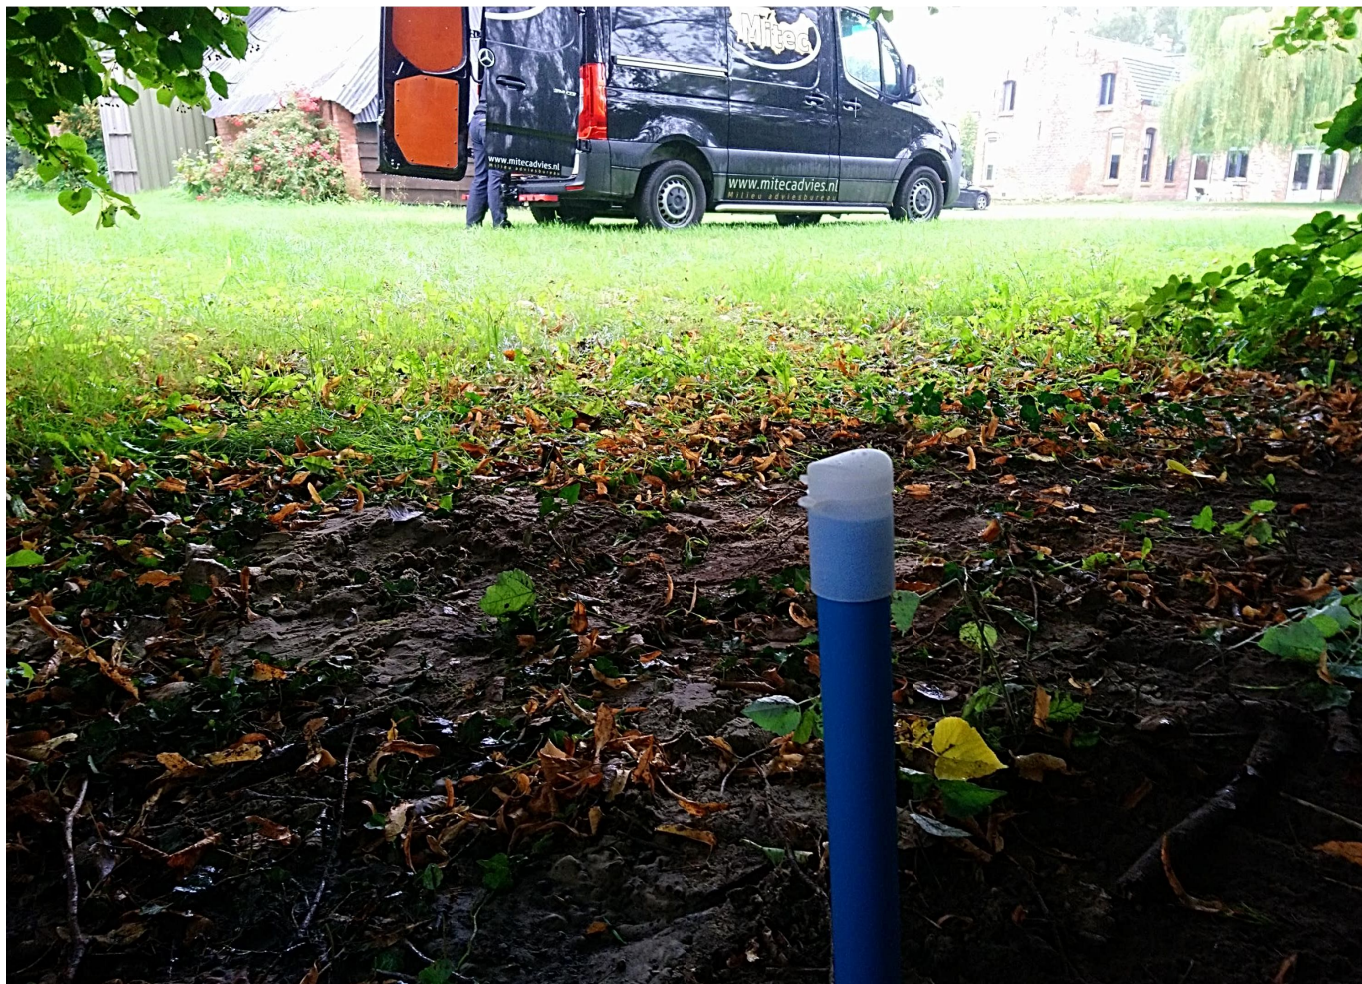
Foto's

Uit de terreinverkenning blijkt dat de voorste schuur een voormalige koeienstal betreft. Tussen de schuren ligt een mestput. Achter de laatste, meest zuidelijke schuur is gedeeltelijk verharding aanwezig (slecht zichtbaar vanwege gras). Het dak van de schuren is van metalen platen.

- voormalige bovengrondse dieseltank met lekbak met als verdachte parameters minerale olie.
- Voormalige bebouwing, vanwege de aangetroffen asbestverdachte rioolbuisjes van asbestbeton (zie foto) en mogelijk puinopslag.

Voordat met het veldwerk is begonnen, is het terrein visueel gecontroleerd op mogelijke verontreinigingen als gevolg van o.a. illegale lozingen en/of stortingen (bijv. afgewerkte olie, gevaarlijk afval, e.d.). Hierbij zijn op het maaiveld asbestverdachte rioolpijpjes aangetroffen.

De asbestverdachte rioolbuisjes zijn alleen op het maaiveld waargenomen; in de grond zijn geen (puin)bijmengingen, asbesthoudende/ asbestverdachte (plaat)materialen of andere kenmerken waargenomen, die duiden op een mogelijke bodemverontreiniging.
