## Asbestonderzoek conform SC 540

**Eigenaar / opdrachtgever / partij die optreedt voor de opdrachtgever** : Sagro Infra, Milieu en Sloop Zeeuws Vlaanderen B.V.  
**Asbestinventarisatiebureau** : SGS Nederland B.V., Environmental Services  
**Certificaatnummer** : K51001/03  
**Deskundig Inventariseerder Asbest** : De heer P. Oppeneer / DIA nr. 51E-151111-410145  
**SGS Projectnummer** : ASBSP/14/001284  
**Datum rapportage** : 20 juni 2014  
**Datum autorisatie rapportage** : 20 juni 2014  
**Onderzoekslocatie** : Winkelpand met magazijn Europaplein 9 te Hulst

Bouwwerk/bouw-, constructiedeel of installatie : Winkelpand met magazijn  
 Adres : Europaplein 9 te Hulst

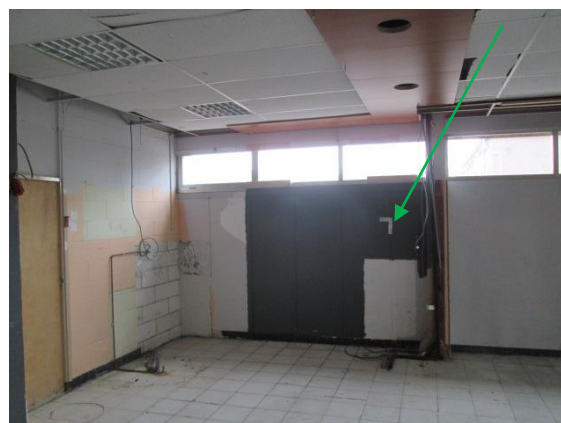
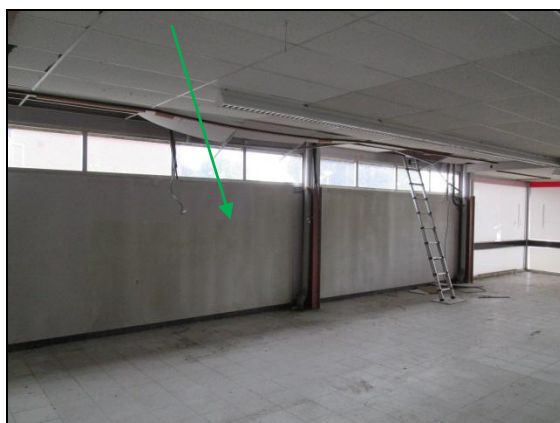
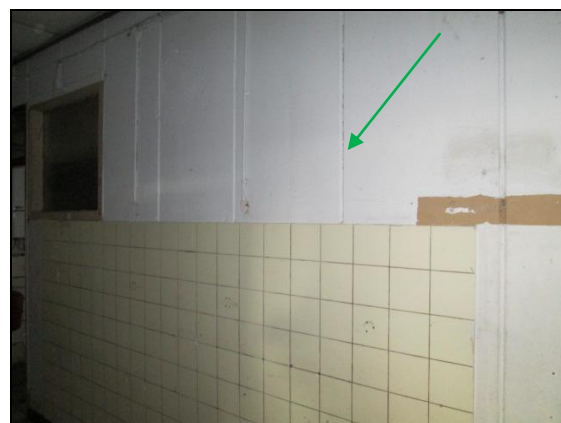
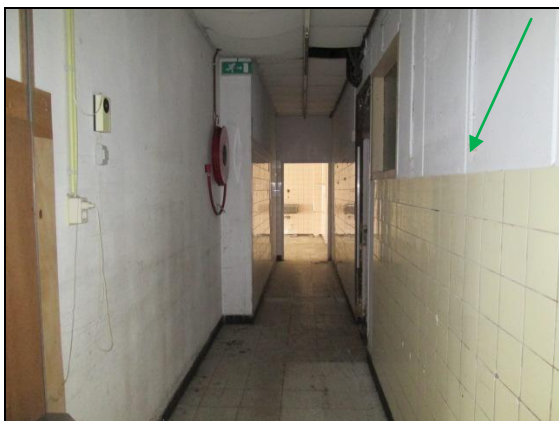
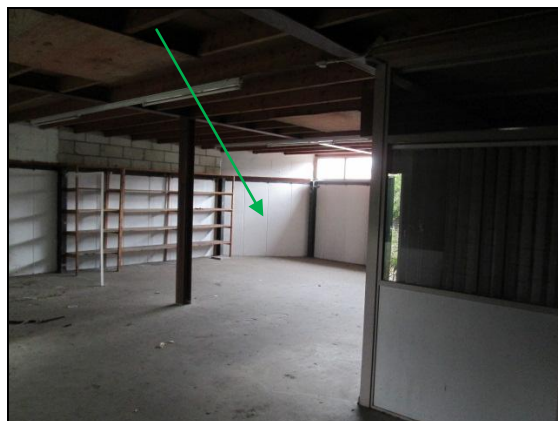
| Bron 1: | Kit |

| Locatie | Tussen panelen gevels binnen |
| Analyseresultaat | Niet kwalitatief aantoonbaar |
| Opmerking | Kit is asbestvrij. |

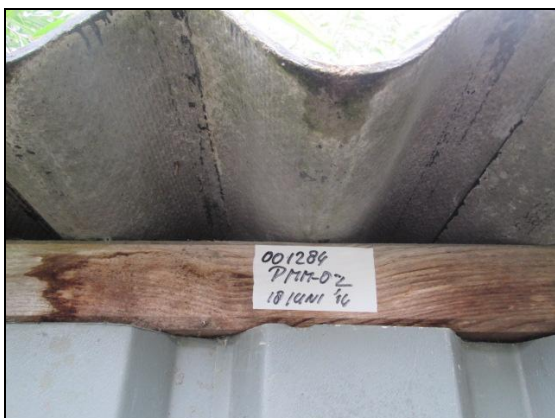
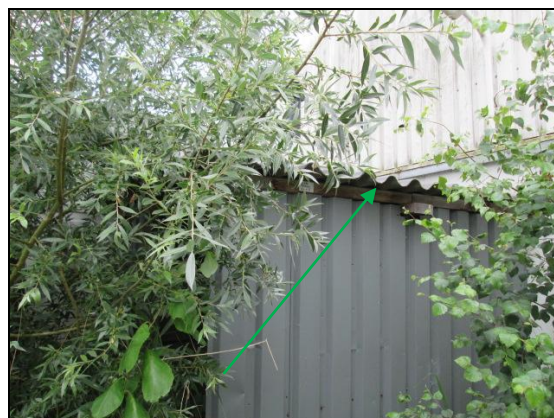
| Bron 2: | Golfplaten |

| Locatie | Dak berging achter |
| Analyseresultaat | Niet kwalitatief aantoonbaar |
| Geschatte hoeveelheid<br>m <sup>1</sup> /m <sup>2</sup> /m <sup>3</sup> /stuks | ≥ 6 m <sup>2</sup> |
| Opmerking | Golfplaten zijn asbestvrij. |

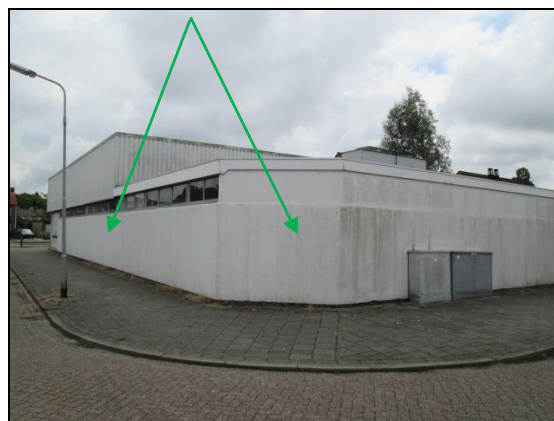
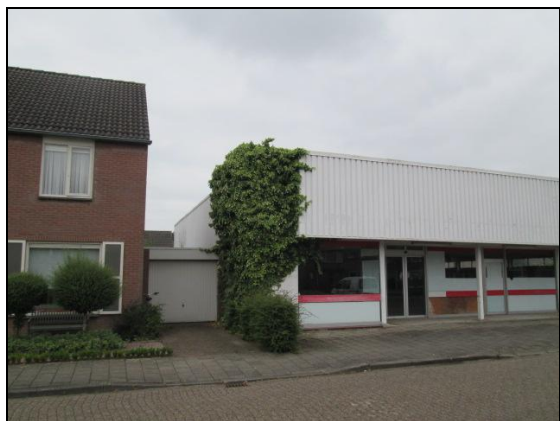
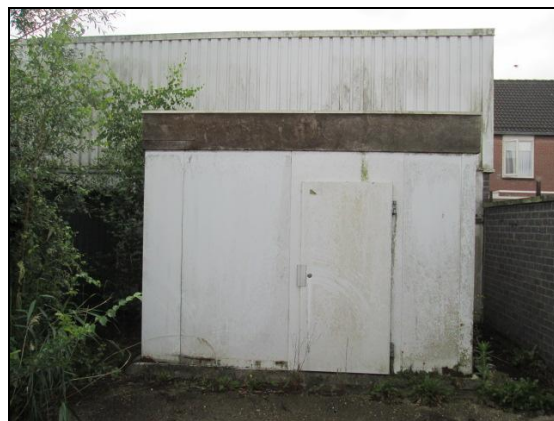
| Bron 3: | Kit |

| Locatie | Tussen panelen gevels buiten |
| Analyseresultaat | Niet kwalitatief aantoonbaar |
| Opmerking | Kit is asbestvrij. |

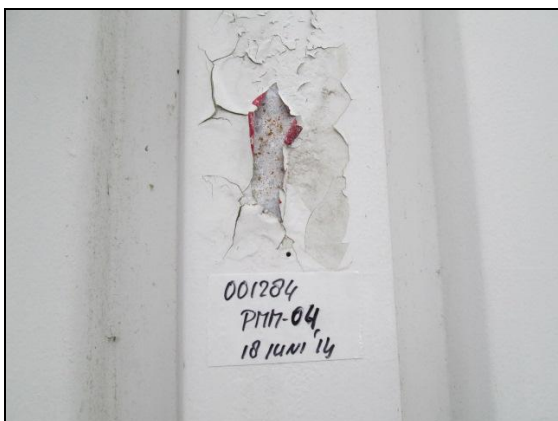
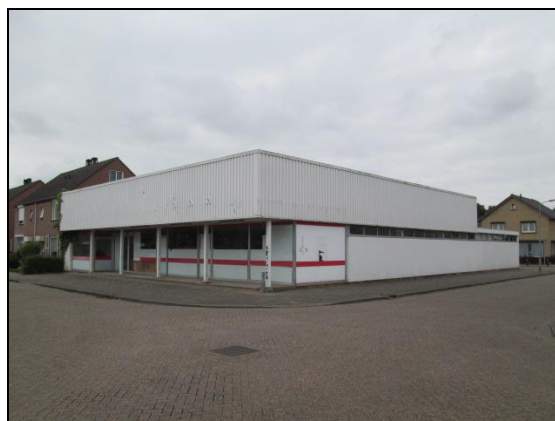
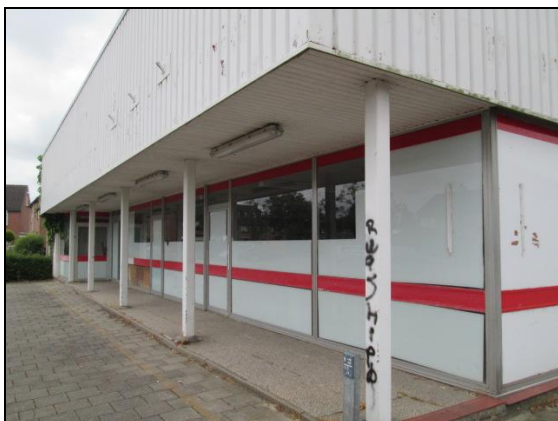
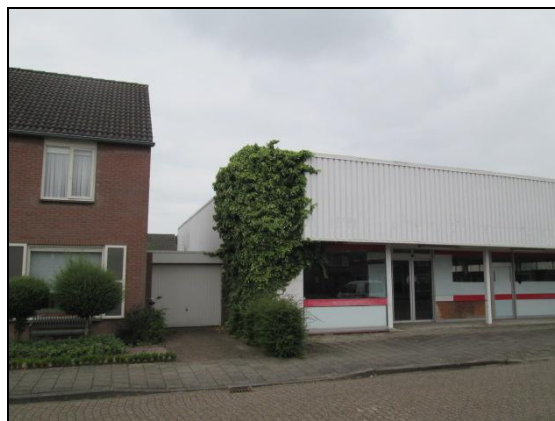
| Bron 4: Coating op damwand profielbeplating | |

| Bron 4: Coating op damwand profielbeplating | |
|---|---|
| Locatie | Gevels buiten |
| Analyseresultaat | Niet kwalitatief aantoonbaar |
| Opmerking | Coating is asbestvrij. |

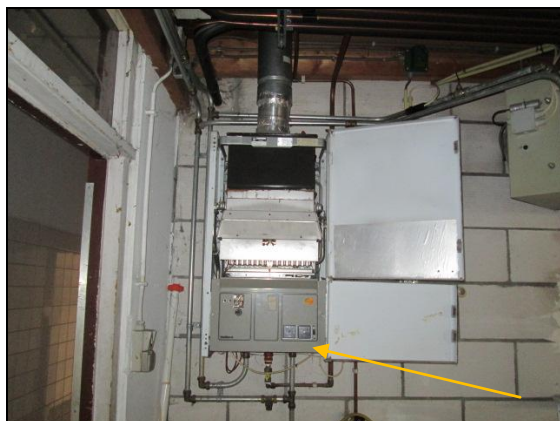
| Bron 5: Pakkingmateriaal CV-ketel | |
|---|---|
| Locatie | Magazijn |
| Analyseresultaat | Asbestverdacht |
| Geschatte hoeveelheid<br>m <sup>1</sup> /m <sup>2</sup> /m <sup>3</sup> /stuks | 1 st. |
| Hechtgebonden Ja / Nee | Ja |
| Graad/mate van<br>verwering/aantasting | Geen |
| Bevestigingswijze | Geklemd / opgesloten |
| Bereikbaarheid | Goed |
| Risicoklasse 1, 2 of 3 | 1 |
| Opmerking | <p>Uit besturing van alle aangeleverde informatie en documenten kan het volgende worden geconcludeerd:</p> <ul style="list-style-type: none"> <li>- dat de aanwezige CV-ketel van het merk Vaillant, type VC NL 240, bouwjaar 1988 volgens de productspecificaties (bron: Handboek Asbest van het kennis- en technologiecentrum voor de installatietechniek Intechnum) op de volgende plaatsen asbesthoudende elementen bevat.</li> <li>- gas/ watervoerende CU-pakkingringen (volledig ingekapseld, kunnen zonder bijzondere maatregelen worden verwijderd).</li> </ul> <p>De mogelijk is aanwezig dat de CU-pakkingringen als eens bij een jaarlijkse onderhoudsbeurt vervangen zijn door asbestvrije pakkingringen. Dit dient men bij sloop / vervanging van de CV-ketel in het werk te onderzoeken / te laten bemonsteren.</p> |

| Bron 5: Pakkingmateriaal CV-ketel | |
|---|---|
| Wijze van verwijdering | Demontage als één geheel, locatie afbakenen en markeren, sanering onder gebruikmaking van de voorgeschreven persoonlijke beschermingsmiddelen. |
