Herontwikkelingsgebied  
Industrieweg/Absdaalseweg  
Morres Holding B.V. e.a.  
Industrieweg 2  
HULST

B11021/VO

3 oktober 2011

**VOORONDERZOEK**  
**NEN 5725**  
**EN**  
**VERKENNEND**  
**BODEMONDERZOEK**  
**NEN 5740**

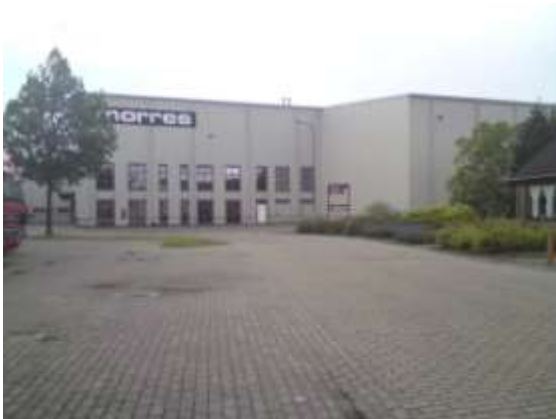
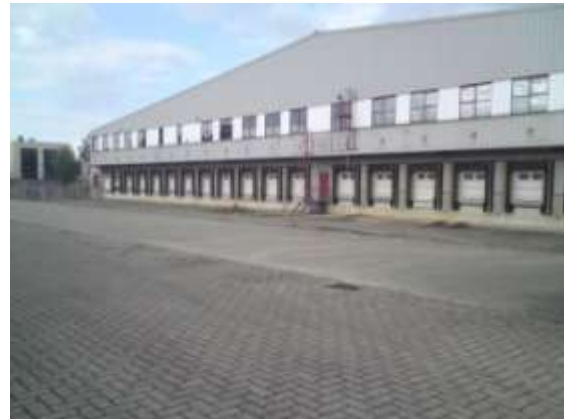
Vooraanzicht Opslag 7

Westelijke gevel van Opslag 7 met de laadkluizen

Opslag 7 is tot 2009 in gebruik geweest voor de opslag van meubels. Van hieruit vond transport van de meubels plaats. Opslag 7 is voorzien van een grote laadkluiz. Zie bovenstaande foto's. In 1994 is een milieuvergunning aangevraagd voor een verf- en spuitwand in Opslag 7, ten behoeve van verfspuitwerkzaamheden van beschadigde meubelen. In Opslag 7 ligt een betonvloer. Op overzichtstekening 1 en op detailtekening 2 is de locatie weergegeven als deellocatie 1.1.

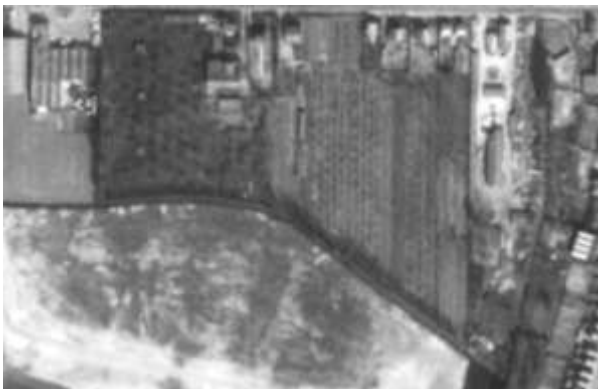
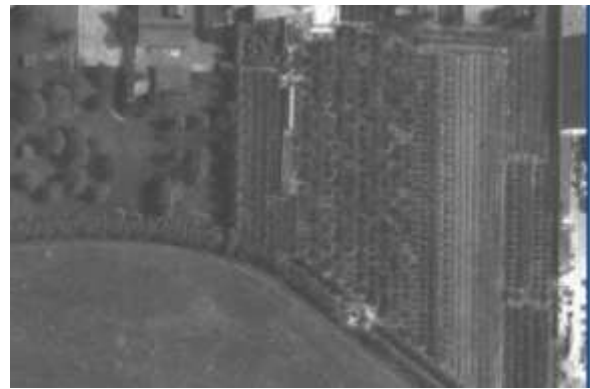
Boomgaarden uit de jaren '50-'60 zijn verdacht voor de persistente, slecht afbreekbare bestrijdingsmiddelen zoals DDT en aanverwanten en Drins.

Luchtfoto 1959, huidig noordelijk terreindeel Morres

Luchtfoto 1970, huidig noordelijk terreindeel Morres

Uit bovenstaande luchtfoto's van 1959 en 1970 kan worden afgeleid dat het huidige noordelijk terreindeel van Morres, welke nu bebouwd is met Opslag 7, in die tijd in gebruik was als boomgaard. In de boomgaard stonden enkele schuurtjes.

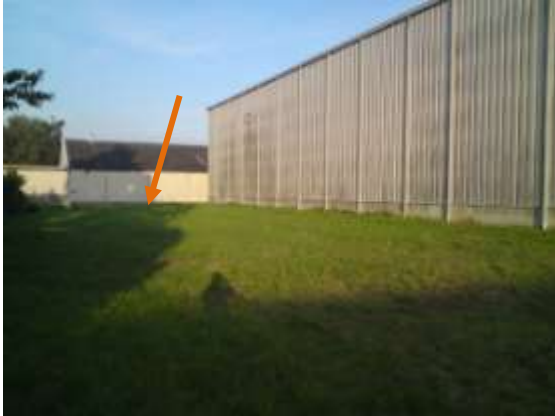
Noordoostelijk terreindeel verdacht voor kolen en kolengruis

Volgens de verkregen informatie van een omwonende is in het verleden op het noordoostelijke gedeelte van de onderzoekslocatie een kolen(as)hoek geweest. De kolen(as)hoek is ruw op de veldtekening aangegeven. De op tekening aangegeven locatie heeft een oppervlakte van circa 4000 m<sup>2</sup>. De aangegeven locatie bevindt zich overwegend onder het pand van Oplag 7. Op overzichtstekening 1 en op detailtekening 2 is de locatie weergegeven als deellocatie 1.2.

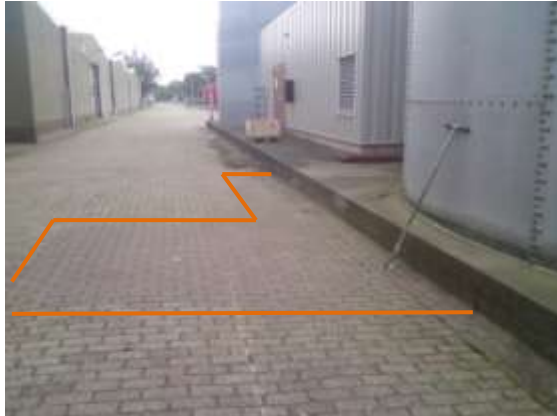
Binnen het kader liggen nieuwe klinkers.  
Hieruit is afgeleid dat in het verleden ter plaatse de calamiteit met een vrachtwagen met dieselolie heeft plaatsgevonden.

Volgens de Milieuvergunning van 1994 ligt in het pomphuis een bovengrondse 0,2 m<sup>3</sup> stalen dieselolietank.

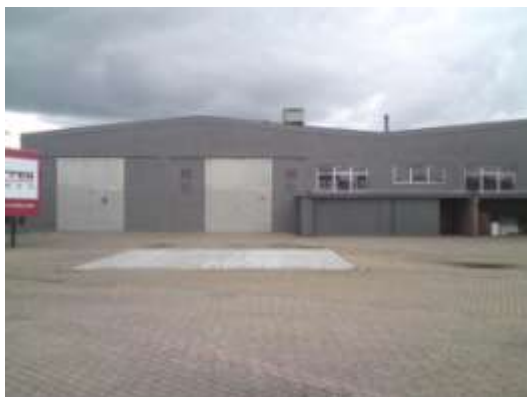
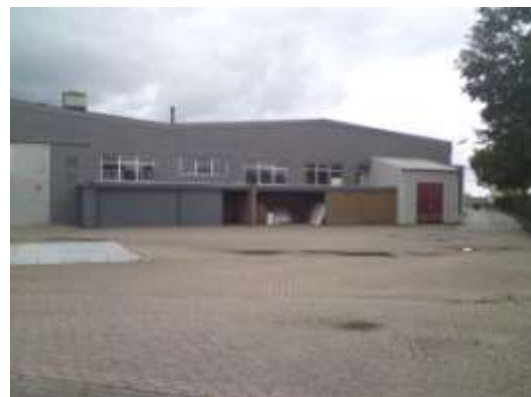
Voormalige werkruimte met links de verfspuiterij met de verfmengkamer en rechts de meubelmakerij. Op de voorgrond de tegelverharding waarop een houthok heeft gestaan, waarin ook lege verbussen en dergelijke werden verzameld.

In de meubelmakerij liggen betontegels en in de spuiterij en in de verfmengkeuken liggen betonvloeren (8 cm) voorzien van een coatingslijtlaag. Onder de betonvloeren ligt een plastic folie.

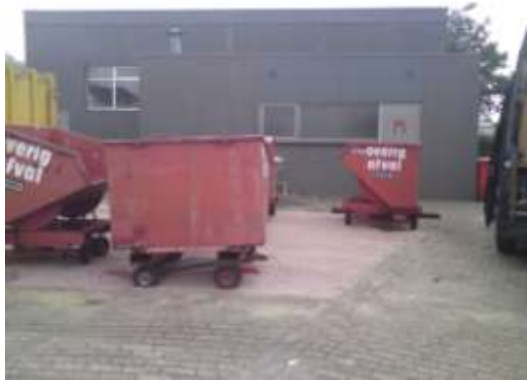
De uitbouw aan het gebouw betreft de voormalige verfmengkamer. Volgens een werknemer heeft op de rode klinkerverharding in het verleden de veiligheidsbunker gestaan, waarin verf en aanverwante producten werden opgeslagen.

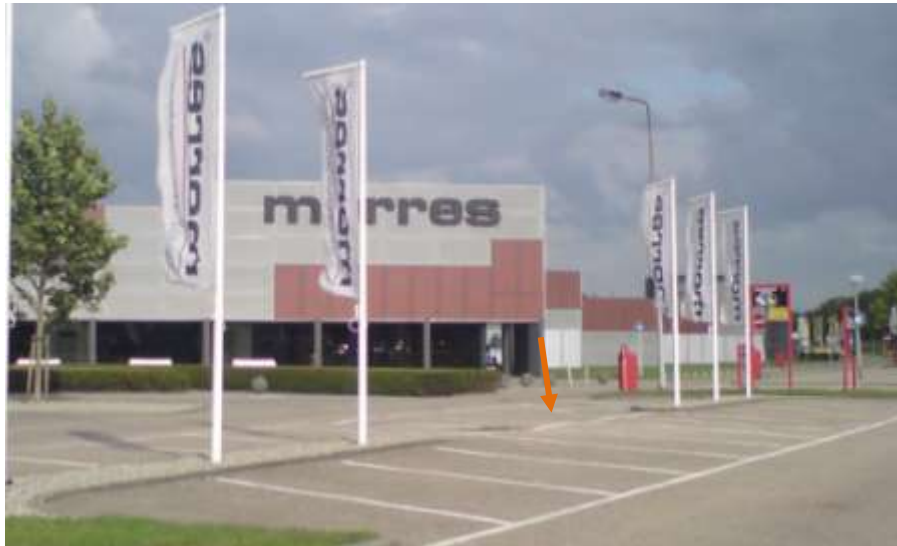
Locatie voormalig pompeiland (→)

Op het voorterrein was in de periode van 1972 tot 1994 een pompstation. Het pompstation bestond uit een ondergrondse 30.000 liter super benzinetank, een 15.000 liter dieselolietank en twee pompeilanden. De tanks lagen in elkaars verlengde met daarboven een pompeiland met een pompinstallatie voor super benzine. Op het zuidelijk gelegen pompeiland waren twee pompinstallaties voor superbenzine en twee pompinstallaties voor diesel. Op de pompeilanden bevonden zich ook de vulpunten en de ontluchtingen. Zie onderstaande situatietekening.

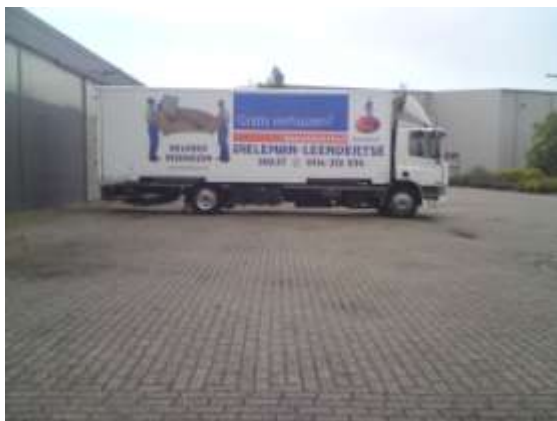
Parkeerterrein van Morres voor vrachtauto's, enkele olievlekken aan oppervlakte

De grondmengmonsters, waarin een lichte verontreiniging met minerale olie is gemeten, zijn samengesteld uit de grondmonsters genomen ter hoogte van de parkeerterreinen van de vrachtauto's en van de bezoekers en zijn vermoedelijk het gevolg van olie lekkende auto's. De veldwaarnemingen en de gemeten concentraties aan minerale olie geven geen aanleiding tot een nader onderzoek.

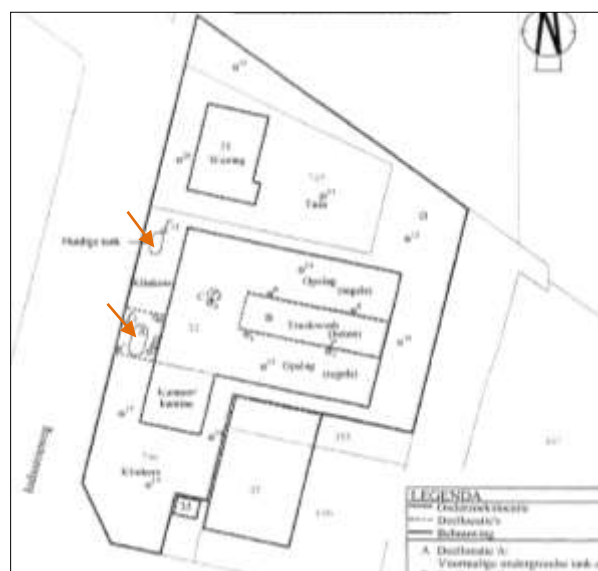
Ligging (voormalige) ondergrondse brandstoftanks met pomp volgens rapport SMA Zeeland B.V., 22 juli 2005

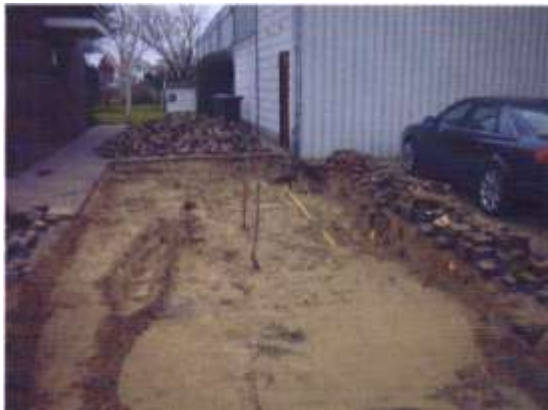
Ontgraving oprit tussen woning en loods  
[Bron: Evaluatierapport "Grondsanering", Wematech,  
4 april 2005]

Op 17 februari 2005 is onder milieukundige begeleiding van Wematech Bodem Adviseurs B.V. uit Roosendaal door Sagro Reststoffen Beheer Zeeland B.V. uit Westdorpe de verontreinigde grond ontgraven. In totaal is 25,2 ton verontreinigde grond afgevoerd naar Jaartsveld Groen en Milieu B.V. te Steenberghe. De putwanden en bodembodem zijn zowel zintuiglijk als analytisch beoordeeld. In de geanalyseerde grondmonsters zijn geen verontreinigingen met minerale olie en/of vluchtige aromaten (BTEXN) meer aangetoond boven de streefwaarden.

De grondsanering kan als afgerond worden beschouwd. Voor het verkrijgen van een beeld van de ontgraven grond tijdens de sanering zijn enkele foto's uit het evaluatierapport onderstaand weergegeven.

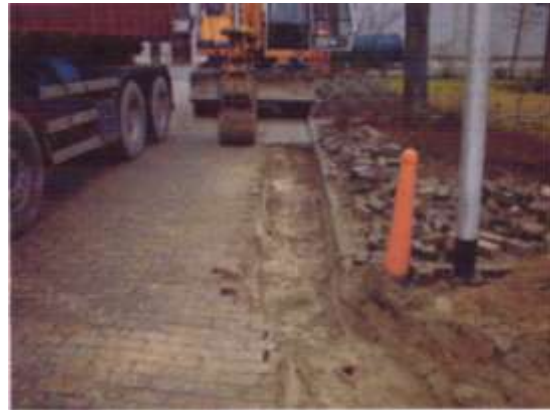
Ontgraving goot van de Industrieweg  
[Bron: Evaluatierapport "Grondsanering", Wematech,  
4 april 2005]

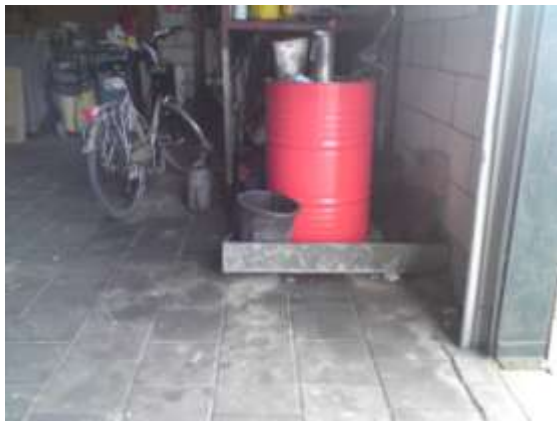
Tijdens de locatie-inspectie bevond zich naast de deur op een lekbak op de tegelverharding een olievat. Rondom de lekbak zijn op de tegels olievlekken zichtbaar aanwezig. Naast het olievat staat een tafel met daarop diverse kleinverpakkingen, waaronder olievaatjes. Zie onderstaande foto's.

Olievat in lekbak voorin de loods, naast de deur

Grenzend aan de lekbak zijn op de tegels zwarte olievlekken aanwezig. Met name de bovengrond (00-50 cm -mv) ter plaatse van de olievlekken is als verdacht aangemerkt voor minerale olie.

In de loods vindt opslag plaats van olie op een lekbak op de klinkerverharding. Rondom de lekbak zijn op de tegels olievlekken aanwezig. Uit het veld- en laboratoriumonderzoek is gebleken dat de toplaag (00-30 cm -mv) matig verontreinigd is met minerale olie. De ondergrond (30-100 cm -mv) is nog licht verontreinigd met minerale olie. Uit het vooronderzoek is gebleken dat het olievat of olievaten zonder beschermende voorzieningen in het verleden op de tegelverharding hebben gestaan. Voorafgaand aan de herontwikkeling dient de olieverontreiniging te worden gesaneerd. Het is aan het bevoegd gezag om te beoordelen of voorafgaand aan de grondsanering een aanvullend onderzoek naar de horizontale en de verticale verspreiding van de olieverontreiniging nodig wordt geacht.

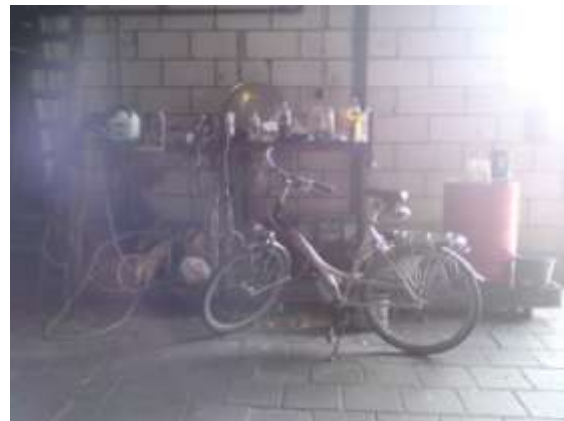
Tafel met olievaatjes e.d. voorin de loods, naast het olievat

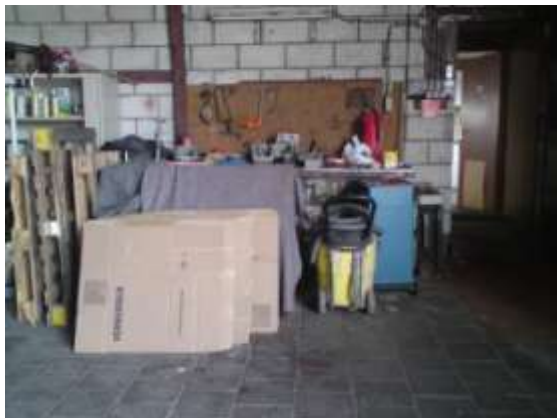
Voor de werkbank en elders in de loods, zijn zowel links als rechts van de wasstraat als in het voorste gedeelte van de loods zwarte vlekken op de tegels waargenomen. Zie onderstaande foto's.

Werkbank voorin de loods

Op de tegels in de loods zijn zichtbaar olievlekken aanwezig. Ter plaatse zijn enkele grondmonsters genomen. Uit het laboratoriumonderzoek is gebleken dat het samengestelde bovengrondmengmonster (00-50 cm -mv) licht verontreinigd is met minerale olie. De gemeten concentratie geeft geen aanleiding tot een nader onderzoek.

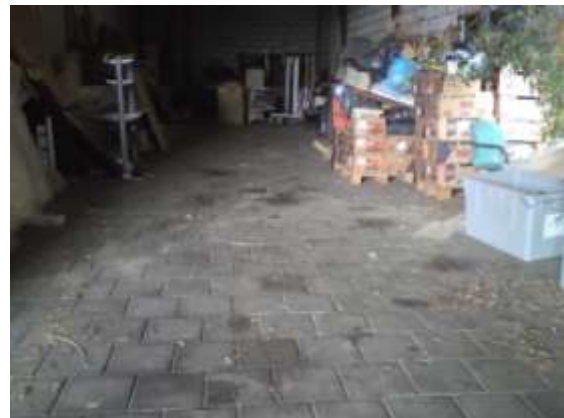
Olievlekken op de tegels in de loods, rechts van de wasstraat

Lokaal zijn op de tegelvloer olievlekken waargenomen. Met name de bovengrond (00-50 cm - mv) is ter plaatse als verdacht aangemerkt voor minerale olie.

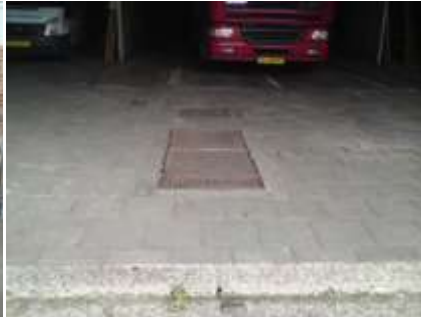
Voor in de loods bevindt zich een olie-afscheider met een slibvanger, welke is aangesloten op de achtergelegen wasstraat. Zie onderstaande middelste foto. In de wasstraat wordt milieuvriendelijke shampoo gebruikt. De opslag van de shampoo vindt achter in de loods plaats in een plastic vat van 1 m<sup>3</sup>. Het betreft een gesloten systeem. Zie onderstaande rechtse foto.

Olie-afscheider met slibvanger voorin de loods

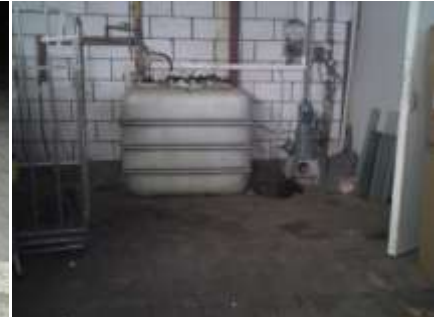
Vat met shampoo voor de wasstraat (milieuvriendelijk)

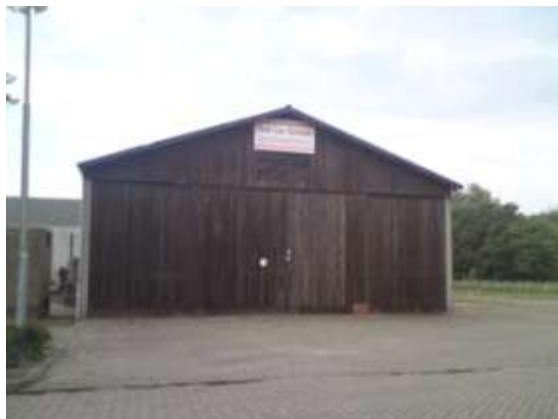
Schuur van veetransportbedrijf, gebruikt als garage voor de veewagen(s)

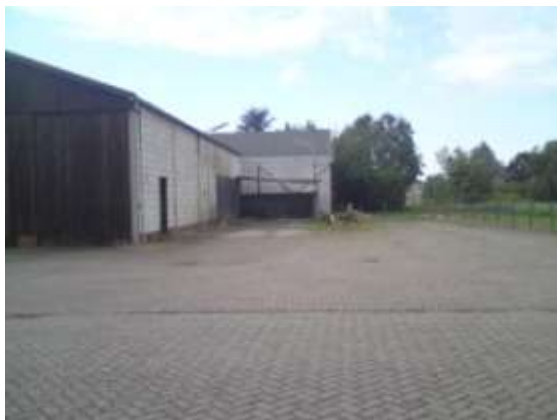
Schuur met op de achtergrond de loods van Transportbedrijf Dieleman-Leendertse B.V. Rechts van de schuur ligt een mestplaat met daarvoor een wasplaats. Het overige gedeelte van de verharding bestaat uit klinkers.

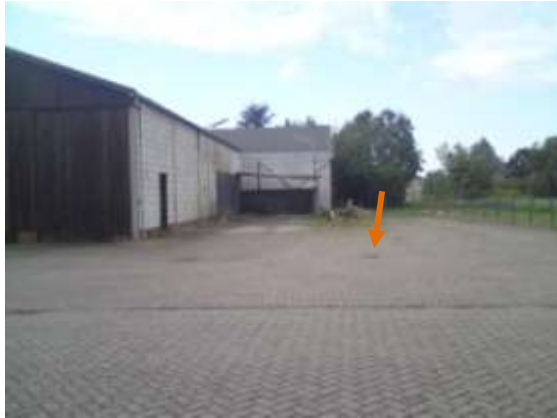
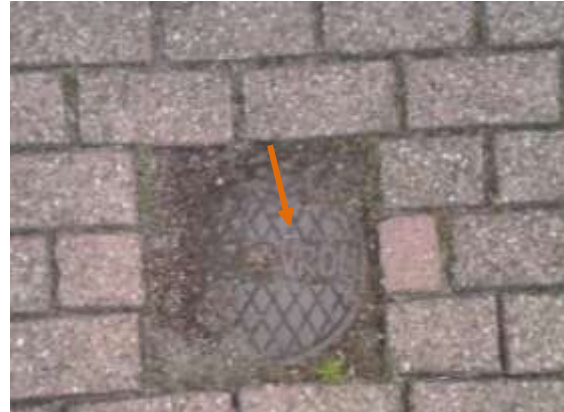
Putdeksel, controleput riool

Volgens de verkregen informatie van de heer P. van Esbroek is dit putdeksel (→) van een controleput van het riool. Volgens de heer Van Esbroek ligt ter plaatse geen buiten gebruik zijnde olietank.

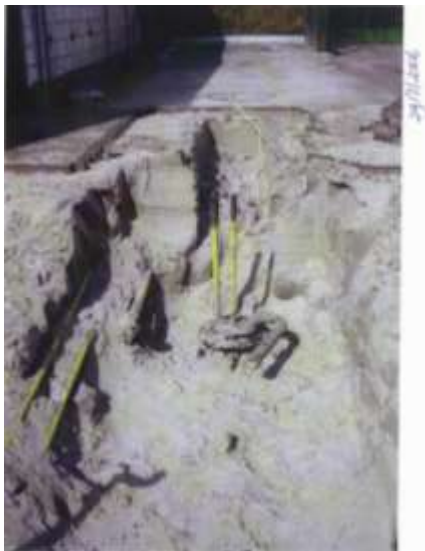
Tank met pomp verwijderd in opdracht van de Morres Groep B.V. op 29 augustus 2006

De pomp en de tank zijn op 29 augustus 2006 door het KIWA-erkend tanksaneringsbedrijf Aannemingsbedrijf Vermeulen B.V. gereinigd en verwijderd en afgevoerd naar het verschromingsbedrijf SZV Terneuzen. De sludge (reinigingswater met restant olie) is afgevoerd naar Wubben Roosendaal.

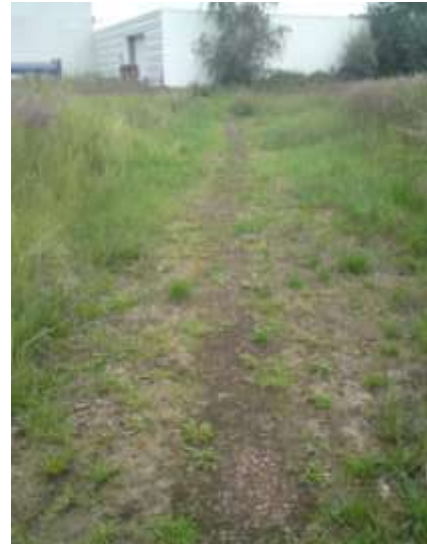
Zandpad met (plaatselijk) aan de oppervlakte  
puingranulaat

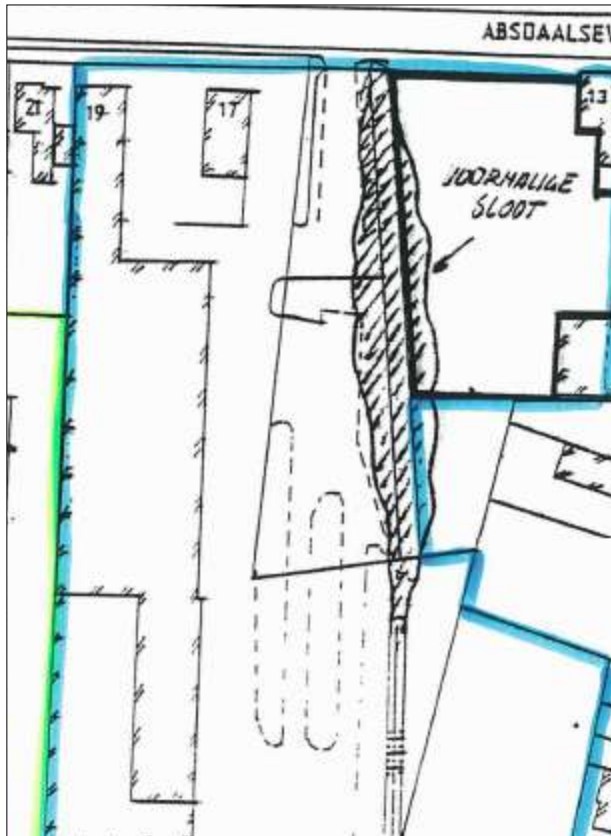
Brede sloot op perceelsgrens tussen Absdaalseweg 13 en 15-19, welke in 1979 is gedempt door de gemeente Hulst

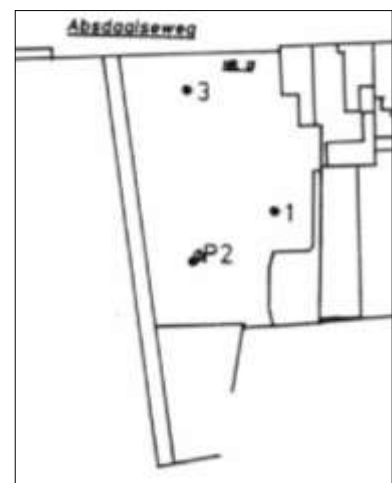
Situatietekening met boorpunten

In vergelijking met de historische kadastrale kaart uit 1968, de gemaakte schets van de gedempte sloot in 1979 en de situatietekening met daarop aangegeven de uitgevoerde boringen kan geconcludeerd worden dat de boringen 1 en 3 niet ter plaatse van de in 1979 gedempte sloot zijn verricht. Boring 2 kan mogelijk op de rand van de gedempte sloot zijn uitgevoerd. Het aangetroffen puin in het totale boortraject (00-150 cm -mv) van de boringen 1 en 3 kan niet verklaard worden door de laatste uitgevoerde demping in 1979. Deze zijn vermoedelijk het gevolg van voorgaande dempingen.

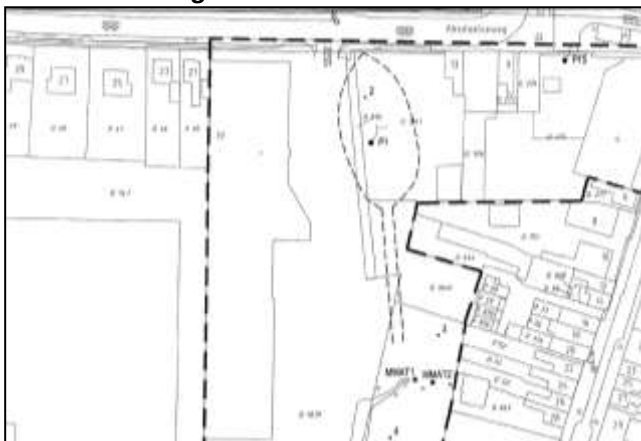
Situatietekening met boorpunten

- Twee boringen tot circa 0,5 meter beneden de sliblaag van de voormalige waterbodem. De boringen zijn tot op een diepte van 5 en 5,75 m-mv verricht.
- Van de opgeboorde grond is van iedere boring het zintuiglijk meest verdachte traject bemonsterd en geanalyseerd op het standaard NEN 5740-analysepakket (8 metalen, PAK's (VROM10), minerale olie, EOX, lutum en organische stof).
- De twee boorpunten zijn weergegeven op onderstaande situatietekening.

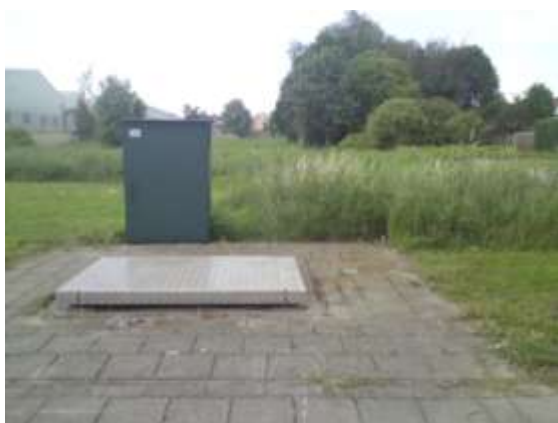
Gemaal tussen de vijver en de Industrieweg

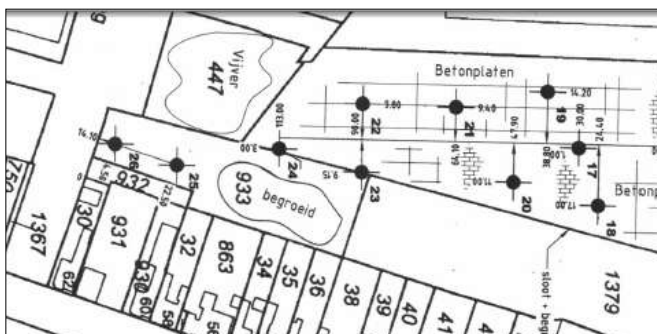
Tijdens dit onderzoek zijn op het perceel D 933 in totaal 2 boringen verricht. Het betreft de boringen 25 en 26. De twee boringen 23 en 24 die op de tekening op de grens met het voormalige Karweiterrein staan getekend, zijn net op het terrein van Karwei uitgevoerd en worden hier verder niet besproken.

Situatietekening met boorpunten op het perceel D 933.

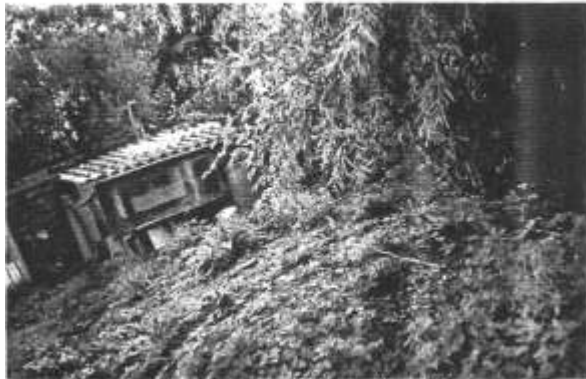
Tijdens het veldonderzoek waren op het maaiveld een hoeveelheid puin, een kippenhok en een oude brandweerauto aanwezig. Zie onderstaande foto's.

Perceel D 933: puin (met brandnetels) en een kippenhok  
(fotorichting: naar het zuiden)

De opgeboorde grond van de boringen 25 en 26 was in het traject van 00-50 cm -mv uiterst puinhoudend. De grond van boring 26 was ook vermengd met stenen. Beide boringen zijn vanwege het aanwezige puin voortijdig gestuit.

Uit de onderzoeksresultaten kan geconcludeerd worden dat ter plaatse van de uitgevoerde boringen de grond uiterst puinhoudend was tot op een minimale diepte van 50 cm -mv. In de uiterst puinhoudende grond blijven de verontreinigingen beperkt tot lichte verontreinigingen.

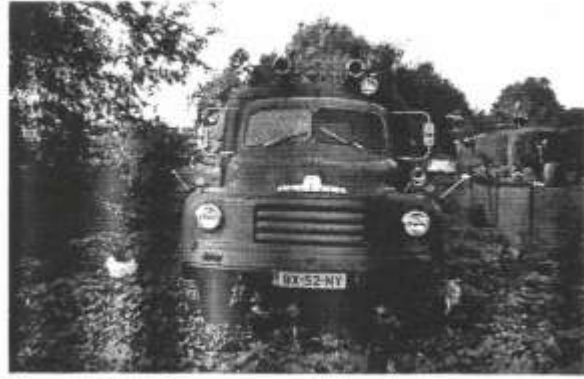
Perceel D 933: kippen en een oude brandweerauto.  
(fotorichting: naar het noorden)

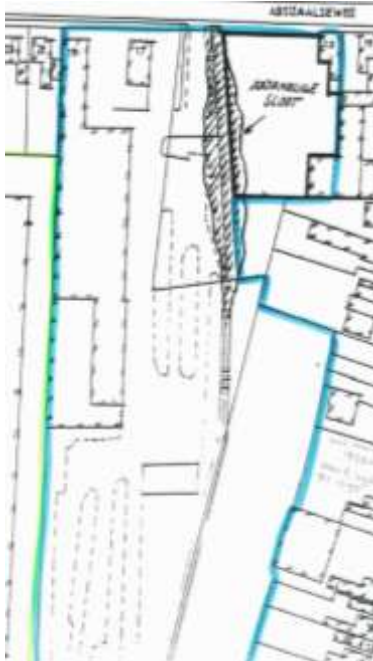
De eerste grote uitbreiding heeft plaatsgevonden in 1970. De schuurtjes zijn gedeeltelijk gesloopt en er is een groot nieuw bedrijfspand gebouwd. In 1979 is het noordelijke deel van de sloot op de oostelijke perceelsgrens gedempt. De woning (nr. 17) met de naastgelegen in 1970 gerealiseerde bedrijfsruimte (nr. 19) is weergegeven op onderstaande situatietekening uit 1979. In 1994 is ten behoeve van de uitbreiding van de showroom de woning (nr. 17) gesloopt. De uitbreiding van de showroom overlapt de woning, zie onderstaande situatietekening. Op de situatietekening is ook de opslag van bouwmaterialen ingetekend.

Situatieschets 1979 met het in 1970 gerealiseerde bedrijfspand en de situatie van de gedempte sloot

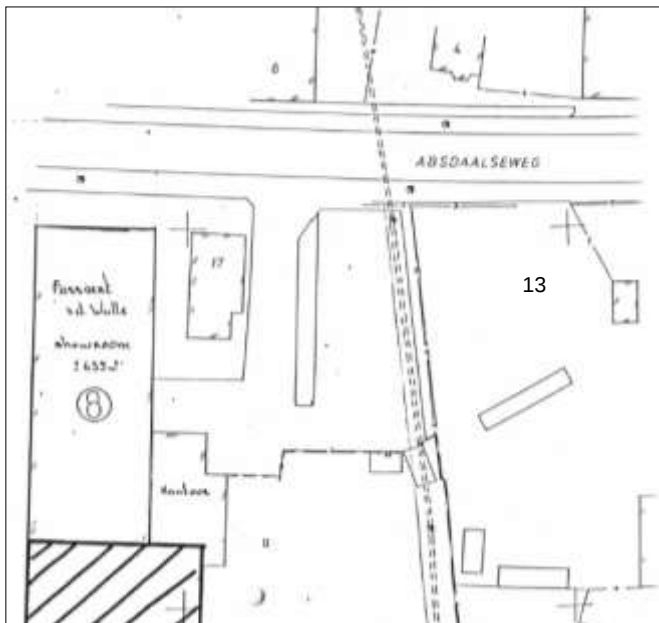
Situatietekening 1989 (voorste gedeelte van de bedrijfsruimte)  
Voorste gedeelte showroom van Fassaert- van de Walle met daarachter de winkel van Karwei

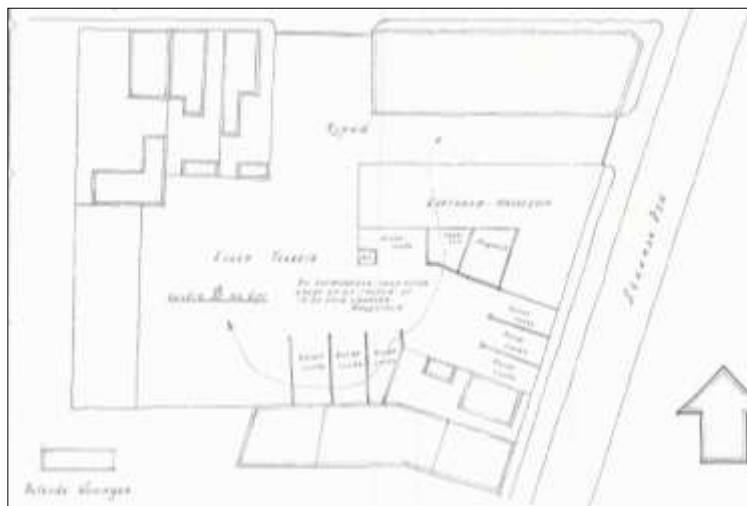
De vergunning is verleend voor het breken en zeven van kolen, hetgeen zowel in de open loodsen, alsook op het terrein zal geschieden. De indeling van het terrein is onderstaande weergegeven. Op de tekening is bovengenoemde benzinepomp ook niet ingetekend.

Hinderwettekening van 1955 voor het plaatsen van een kolenbreker respectievelijk zever voor rekening van Eug. Fassaert C.V., Steensedijk 4.

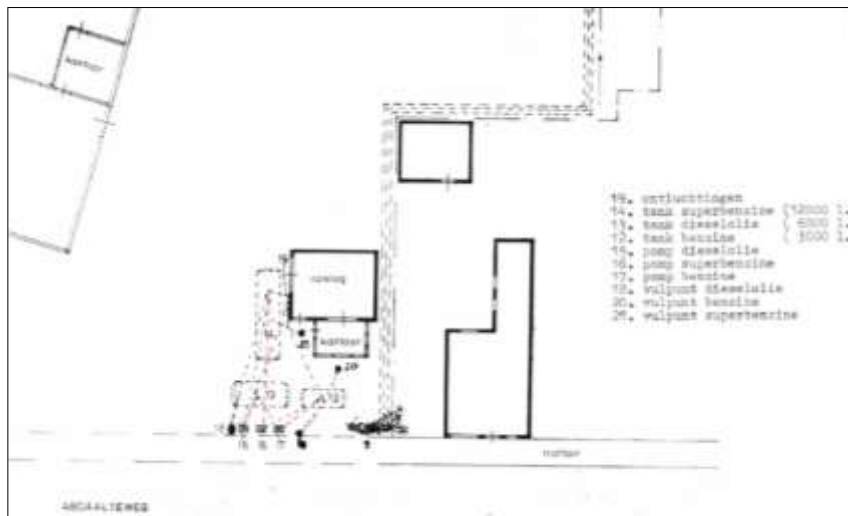
De tanks zijn in 1968 op de locatie geplaatst, zoals weergegeven op onderstaande tekeningen. Het gebruik van het pompstation is in mei 1988 beëindigd.

Pompstation Absdaalseweg 1-5/Steensedijk 4

Uit het KIWA-onderzoek is gebleken dat het leidingwerk en de tanks nrs 1, 2 en 3 niet volgens de geldende richtlijnen geïnstalleerd zijn en dient te worden aangepast. In twee tanks, nrs 2 en 3 is sludge aangetroffen. Op de tankwanden is corrosie waargenomen. Op de tanks dient een kathodische bescherming te worden aangebracht.

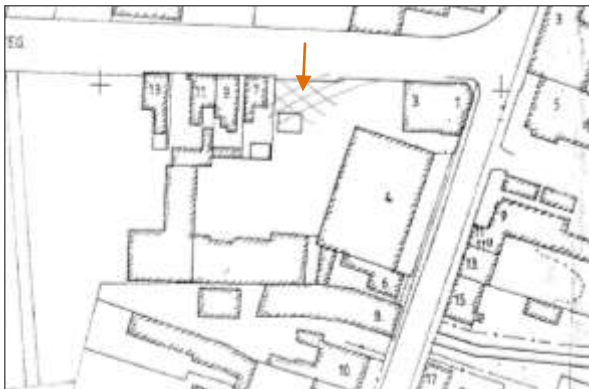
De tekening is gemaakt in opdracht van E.P. Fassaert van de Walle B.V., Absdaalseweg 19 te Hulst. In de inrichting is o.a. een ondergrondse 2.000 liter tank voor afgewerkte olie aanwezig.

Steensedijk 4, huisnummer staat in nieuwe loods, gebouwd in 1976. Locatie olieverontreiniging (→)

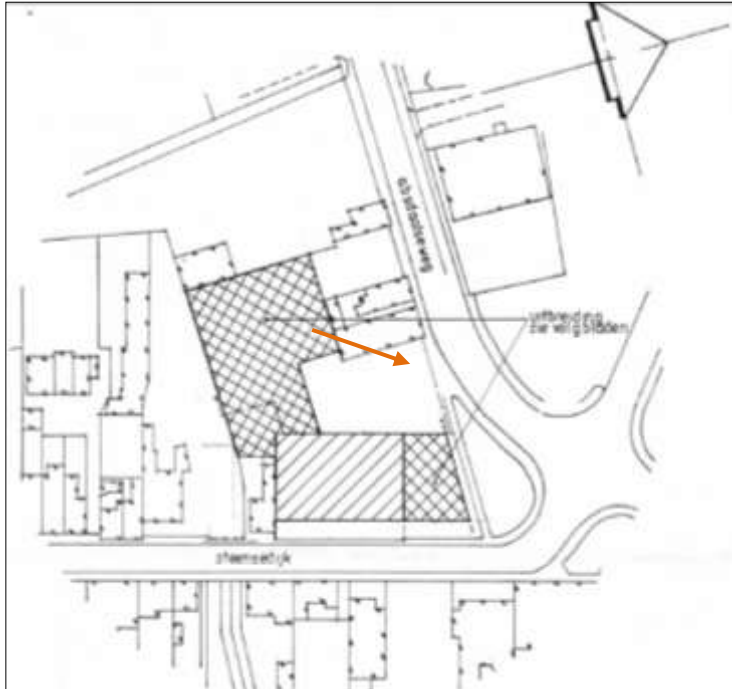
In 1996 is de Neckermann stuntmarkt uitgebreid. Uit onderstaande tekening kan worden afgeleid dat de bebouwing niet ter plaatse van het voormalige pompstation is gepland.

Uitbreiding Neckermann stuntmarkt, 21-2-1996

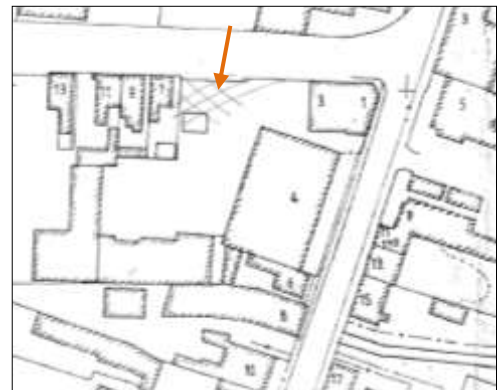
Locatie voormalig pompstation

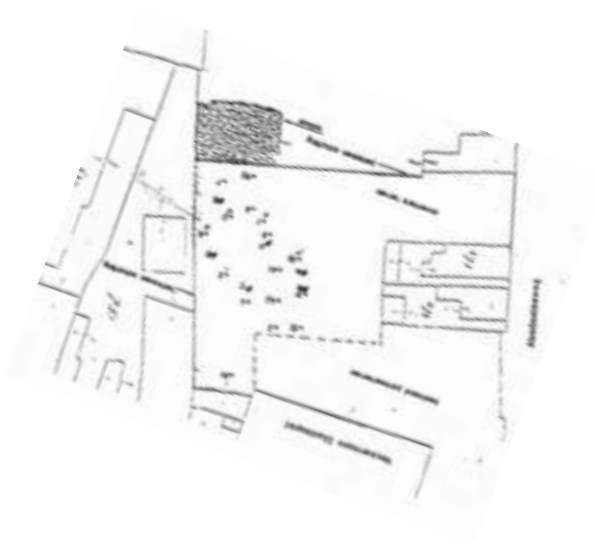
Boorpunten op achterterrein ten opzichte van omringende bebouwing

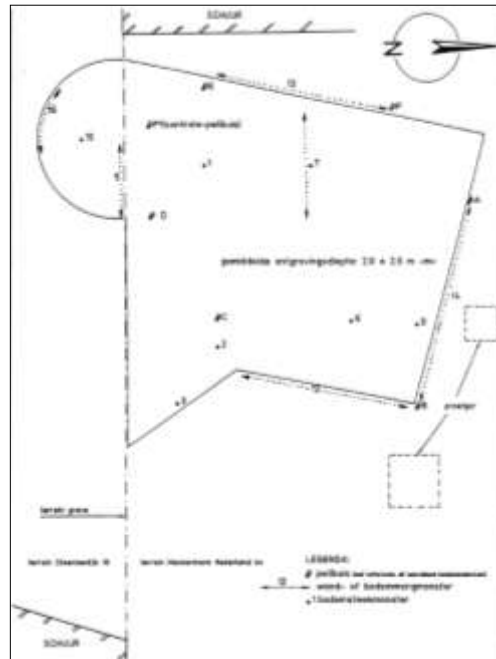
Uit de geanalyseerde monsters van de putbodem en de putwanden is geconcludeerd dat het doel is bereikt. De verontreinigde grond en het aanhangend verontreinigd grondwater zijn volledig verwijderd. De geanalyseerde monsters van de putbodem en putwanden voldeden aan de teruggesaneerd vooraf vereiste terugsaneerwaarde die gelijk is gesteld aan de A-waarde uit de Leidraad Bodembescherming.

Ontgravingscontour bodemsanering achterterrein  
Absdaalseweg 5, 1993

De ontgraven put is gedempt met aanvulzand afkomstig uit een zanddepot op het terrein van AZV te Kloosterzande. Het zand was vrijgekomen tijdens een ruilverkaveling. Alle geanalyseerde parameters in het controlemonster bleven beneden de A- referentiewaarde uit de toetsingstabel van de Leidraad Bodembescherming. In het grondwater zijn nog marginale verontreinigingen aangetoond. De sanering is als afgerond beschouwd. Aanvullende maatregelen zijn niet meer noodzakelijk geacht.

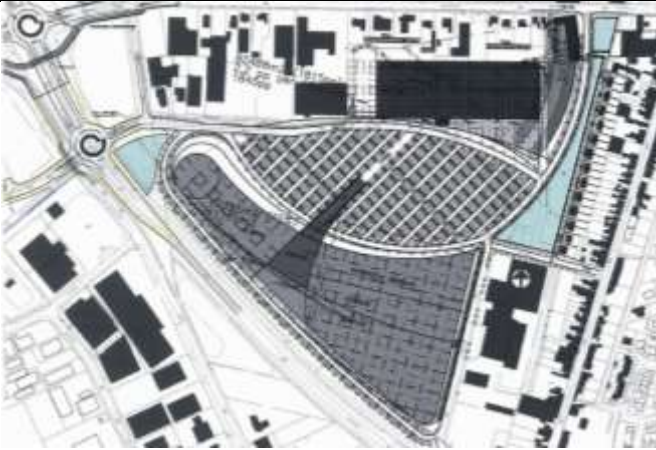
| | <br><b>Nieuwbouwplan Life Style Village Hulst</b><br><br>Morres Meubelen ± 61.100 m <sup>2</sup><br>Bestaande bouw+uitbreiding ± 21.288 m <sup>2</sup> ( in 'groene' gebied)<br>Parkeerruimte (in 'groene'gebied)<br>Bouw van 16 appartementen (in 'paarse' gebied)<br>Bouw van 23 grondgebonden woningen (in 'paarse' gebied)<br>[Bron: Brochure Skope Vastgoed B.V. den Bosch, getekend door Leenders Architecten Veghel] |

In het herontwikkelingsplan zijn in het "groene" gebied, het gebied van Morres Holding B.V., Industrieweg 2, een uitbreiding van de bestaande bebouwing gepland en zal bebouwing worden vervangen door parkeerruimte. De locatie van Opslag 7 zal bebouwd blijven. Op de noordwestelijk punt van het bedrijfsterrein van Morres, ter plaatse van het voormalige parkeerterrein voor vrachtwagens, is een waterzone gepland.

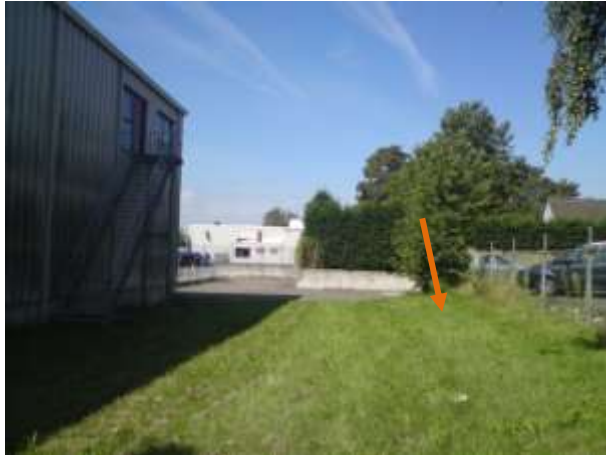
Op onderstaande foto's is de groenstrook aangegeven. Het hoogteverschil is echter op de foto niet zichtbaar. Op enkele foto's is de mate van het aangetroffen plastic te zien.

Groenstrook, waarvan het maaiveld overgaat in een aarden wal begroeid met gras. Terreindeel ligt circa 1 m hoger.  
Locatie van het aangetroffen plastic op naastgelegen foto (→)

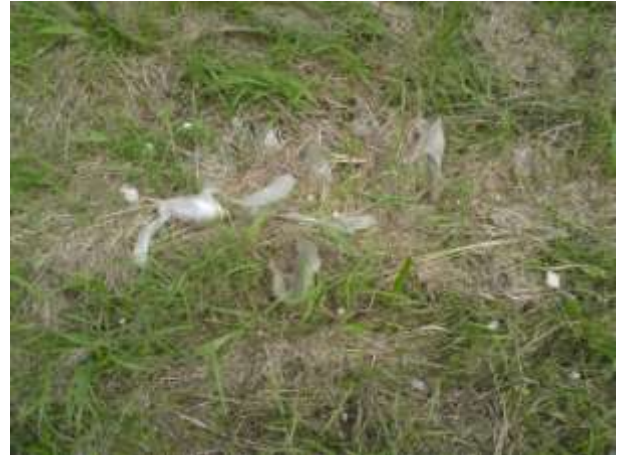
Ter plaatse van de uitgevoerde boringen is in de opgeboorde grond geen plastic of overig bodemvreemd materiaal aangetroffen. Uit aanvullende informatie van omwonenden is gebleken dat de stukjes plastic verpakkingsmateriaal is van Morres, wat altijd over het terrein waait.

Aangetroffen plastic dat deels uit de grond steekt op de met gras gegroeide aardenwal aan de achterzijde van Opslag 7.

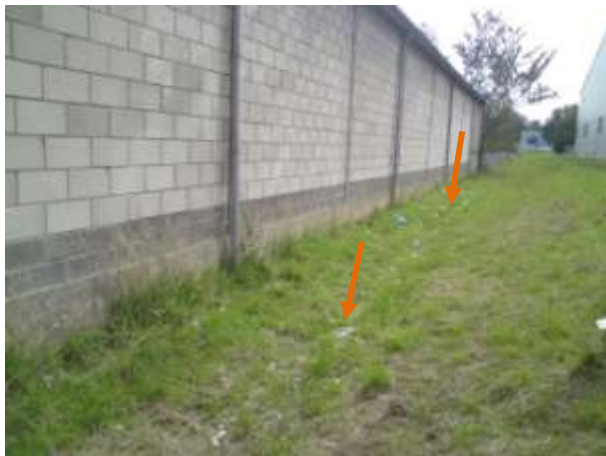
Op de strook tussen Opslag 7 en de bedrijfshal van Van Neerbos Bouwmaterialen ligt het lage deel van het maaiveld bezaaid met kleine stukjes plastic. Opslag 7 staat circa 1 meter hoger dan het pand van Van Neerbos, Absdaalseweg 19.

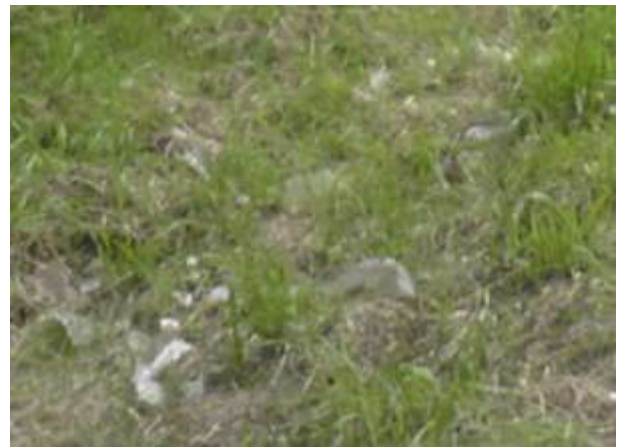
Aangetroffen stukjes plastic

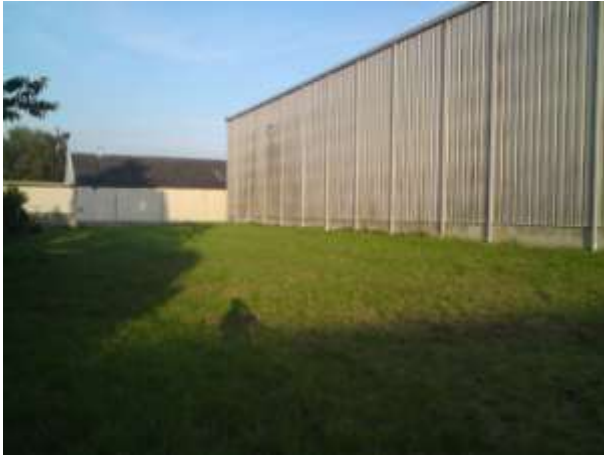
Langs de achtergevel (noordzijde) van Depot 7 ligt over een breedte van circa 30 cm op het maaiveld een laagje gebroken puin.

Achterzijde van Depot 7

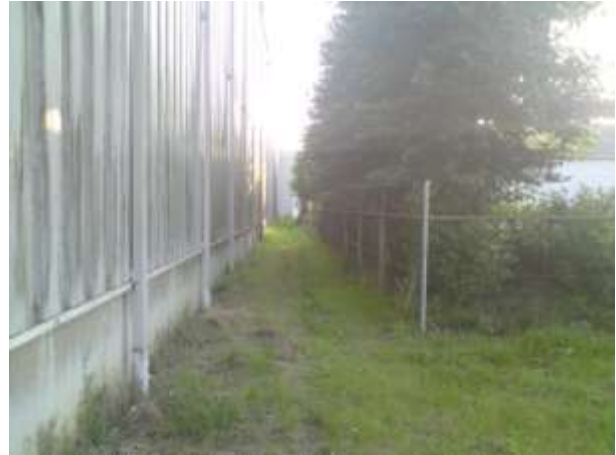
Paadje tussen Depot 7 en de achtertuinen van Absdaalseweg 33 en 35

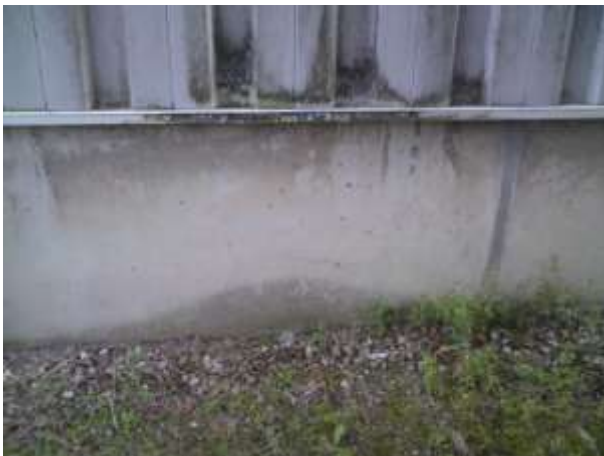
Tegen de achtergevel (noordzijde) van Depot 7 ligt over een breedte van circa 30 cm een strook met gebroken puin op het maaiveld

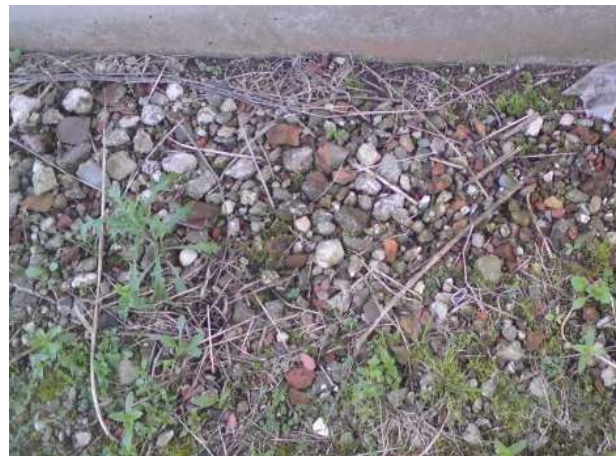
Detailfoto van de puinstrook

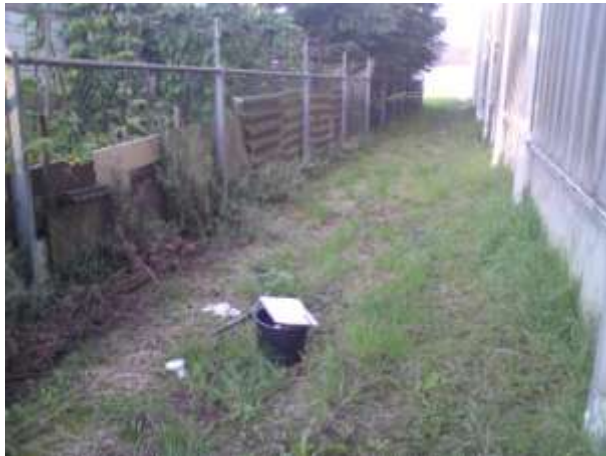
Achter de tuinen van Absdaalseweg 33 en 35 ligt tussen de opslagloods en bovengenoemde tuinen een met puin verhard pad. Tussen de begroeiing zijn op het maaiveld twee plastic handschoenen aangetroffen. Zie onderstaande foto's. Nabij de handschoenen is boring 34 verricht.

Het met puin verhard pad tussen de opslagloods (Depot 7) en de achtertuinen van Absdaalseweg 33 en 35, locatie van onderstaande boring

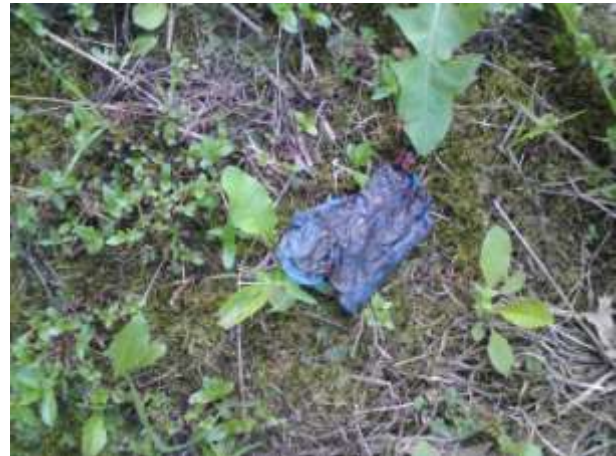
De aangetroffen blauwe werpers tuinhandschoenen op het pad achter de tuin van Absdaalseweg 33

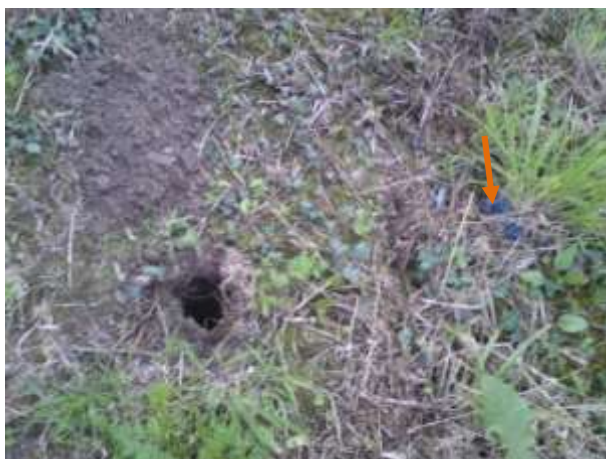
Boring 34 naast aangetroffen handschoenen (→)

In boring 34 bestaat de bovenste 40 cm van de bodem uit teelaarde vermengd met gebroken puin, grind en kiezels. Daaronder bestaat de bodem tot op een diepte van 50 cm -mv uit licht geel zand. Behoudens het puingranulaat, dat ook aan de oppervlakte is waargenomen, en de aan de oppervlakte aangetroffen handschoenen, is in de grond geen bodemvreemd materiaal of overig stortmateriaal aangetroffen.
