**Vooronderzoek NEN 5725**

**Grote Kreekweg (ong.) te Hulst**  
(kadastraal bekend: Hulst R 490)

**Projectnr. 14A0932**

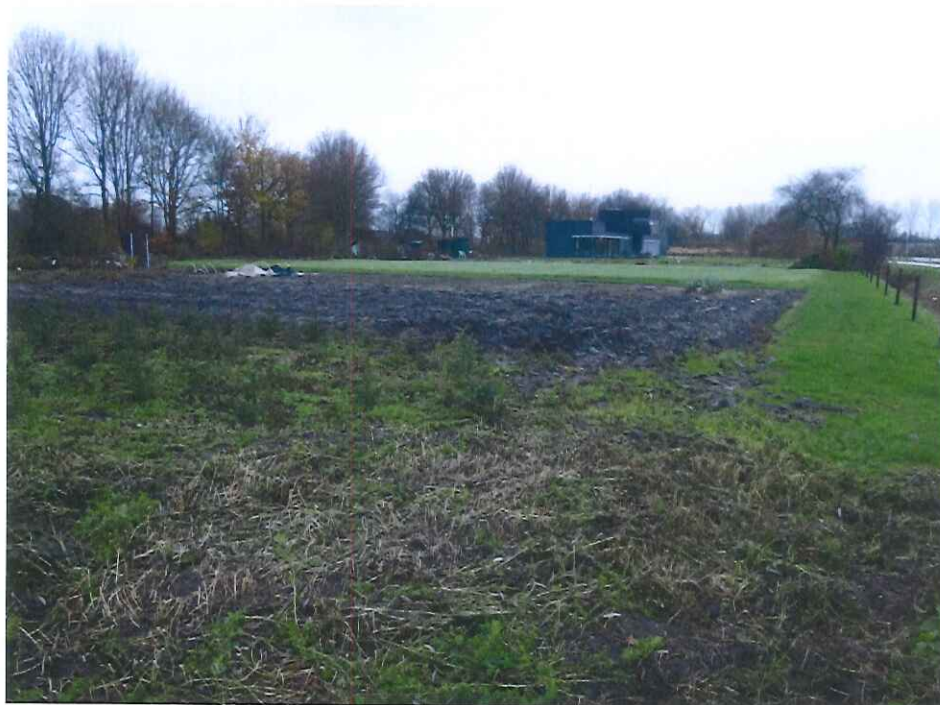
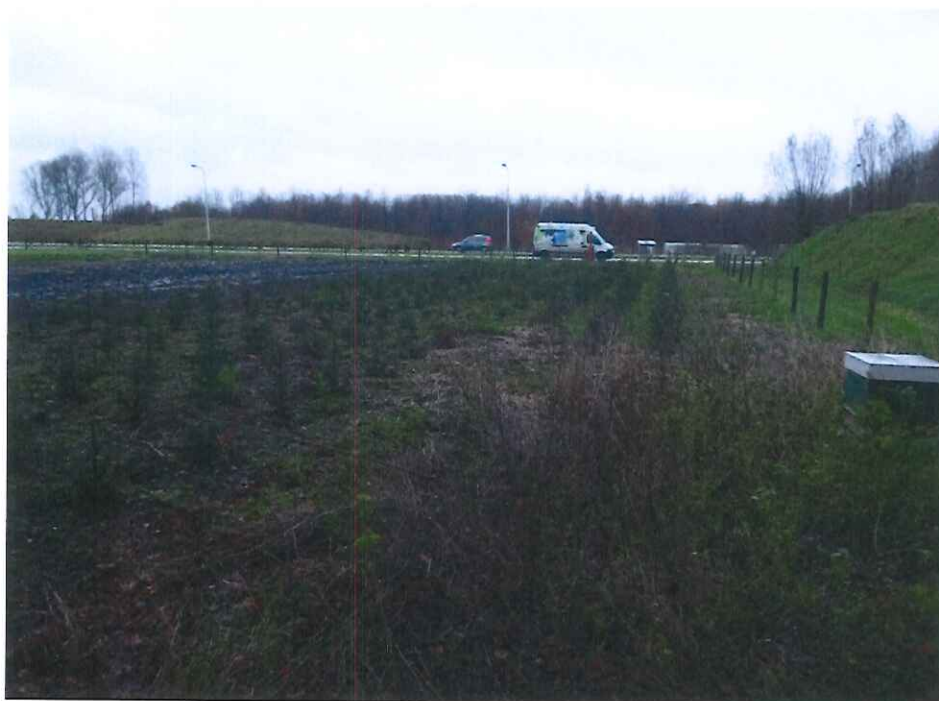
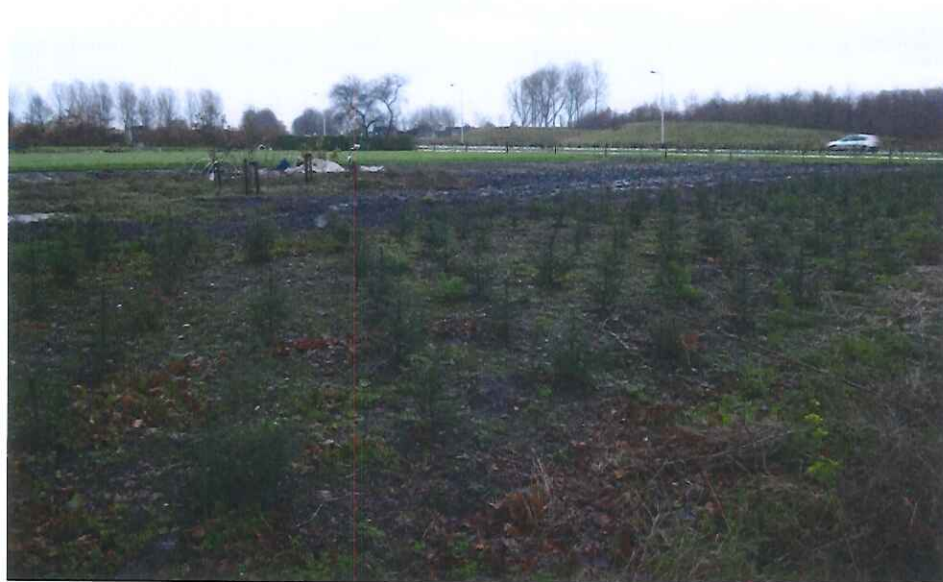
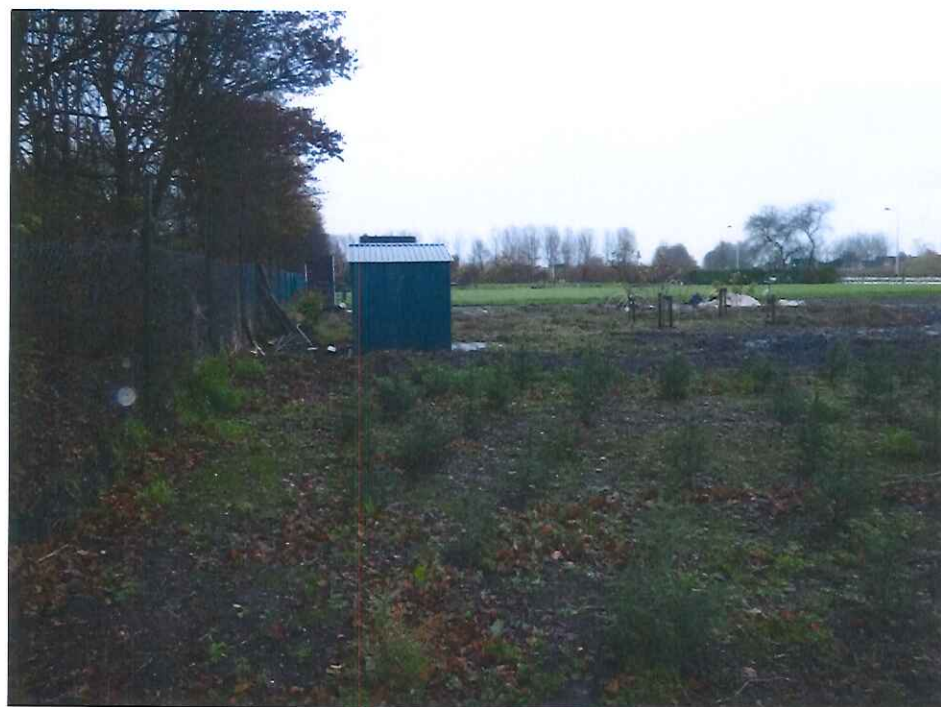
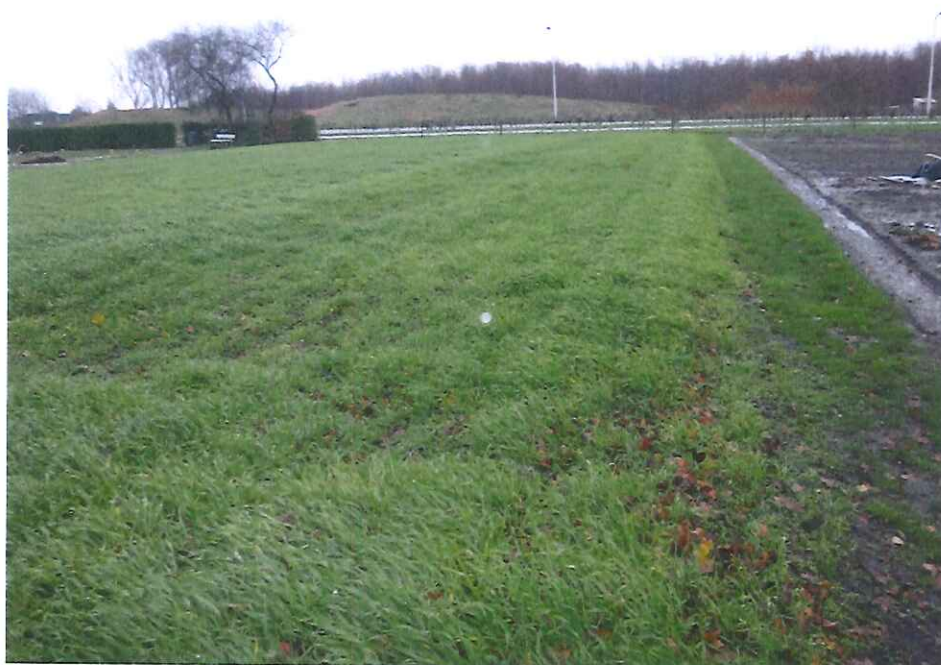
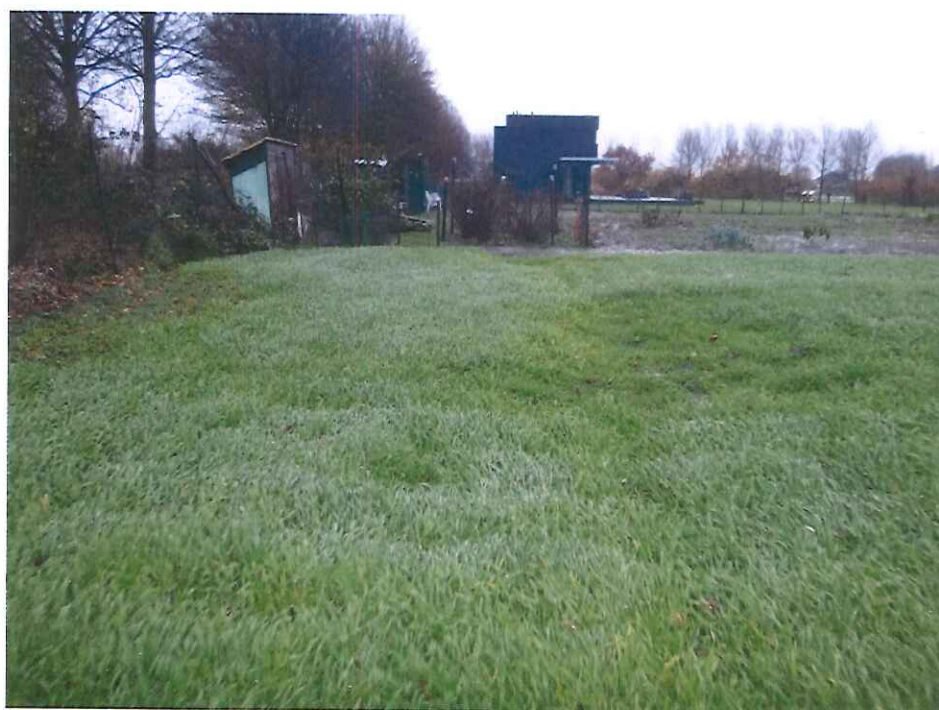
**Foto's locatie-inspectie**

Tijdens de locatie inspectie, die 12 december 2014 is uitgevoerd door de heer T. Heijens, is geconstateerd dat de onderzoekslocatie een perceel betreft dat grotendeels in gebruik is als groentetuin. Het overige gedeelte betreft een grasstrook en dennenbomen. Op de onderzoekslocatie staan vier opberghokjes ten behoeve van het opbergen van tuingereedschap/materiaal. Zintuiglijk zijn geen asbestverdachte materialen aangetroffen. Hierbij dient opgemerkt te worden dat weliswaar specifiek aandacht is besteed aan het voorkomen van asbest op het maaiveld maar dat géén asbestonderzoek conform de NEN 5707 is uitgevoerd. Voor informatie en foto's van de onderzoekslocatie wordt verwezen naar bijlage V en VI van onderhavige rapportage.
