# GEMEENTE HULST

## **Bestemmingsplan 'Hengstdijkse Kerkstraat 36 Hengstdijk'**

### **Bijlagenboek**

**RAPPORT INZAKE VERKENNEND ONDERZOEK  
CONFORM NEN 5740/AS3000**

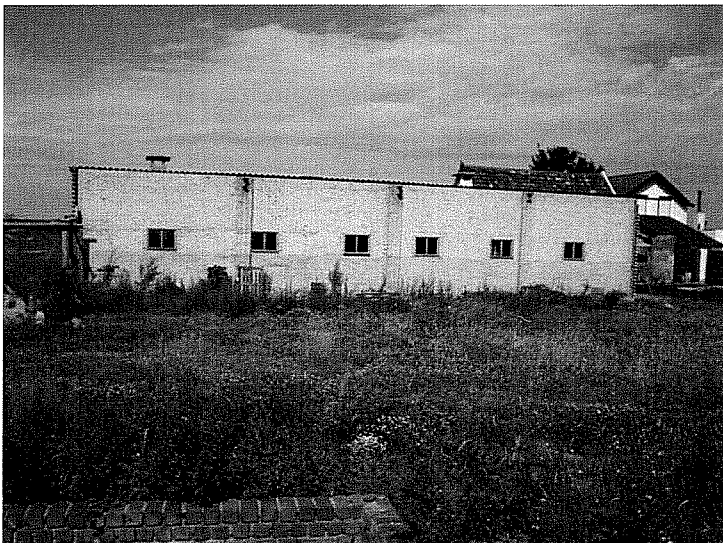
**foto 2**  
te slopen  
bebouwing, in deze  
voormalige  
varkenschuur zijn  
zes nesten van de  
Boerenwaluw  
gesitueerd  
(westelijke richting)

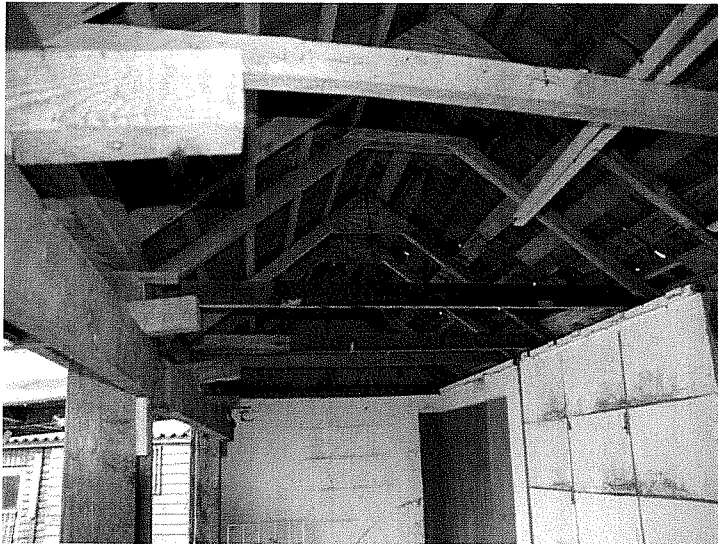
**foto 7**  
locatie  
vervangende  
nesten in de nok  
van het schuurtje  
(-)

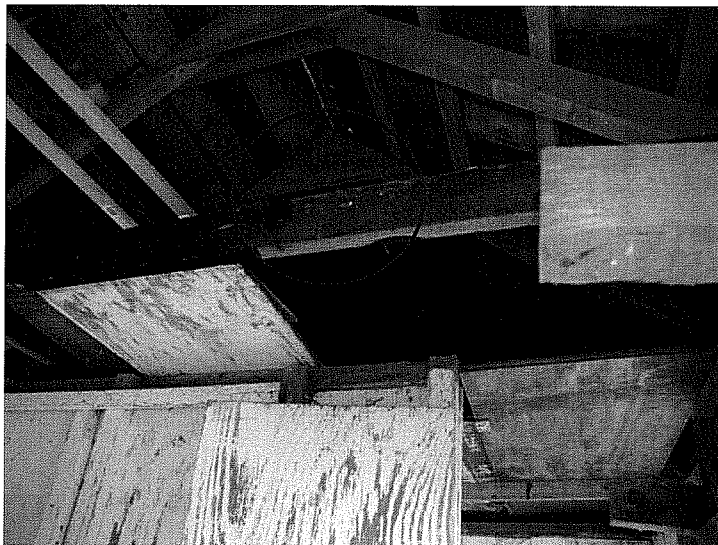
**foto 8**  
locatie  
vervangende  
nesten in de nok  
van het schuurtje  
(-)
