## ***Verkennd bodemonderzoek***

### ***Sint Josephstraat 9 te Hengstdijk***

| projectnummer | CSN13-0181 |
| datum | 31 januari 2014 |

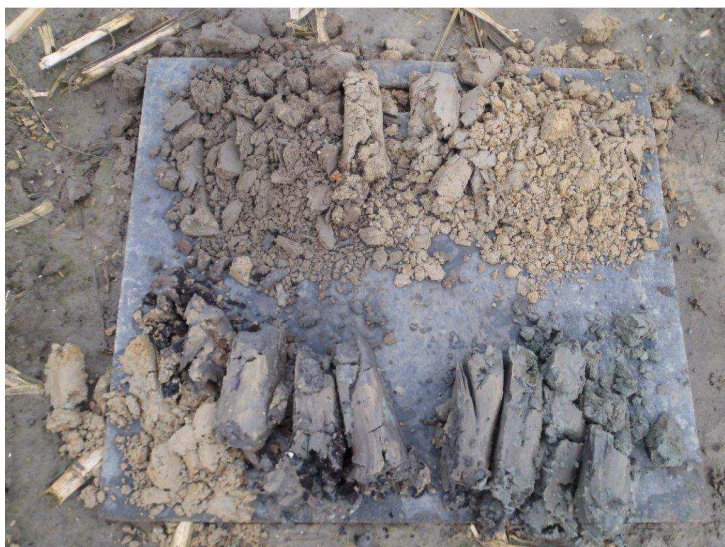
**foto 3**  
 -  
 (boorprofiel)
