**Eindrapport verkennend onderzoek asbest en asfaltonderzoek CROW 210**

Oude Graauwsedijk 2A te Graauw

Project 23180010

22 februari 2018

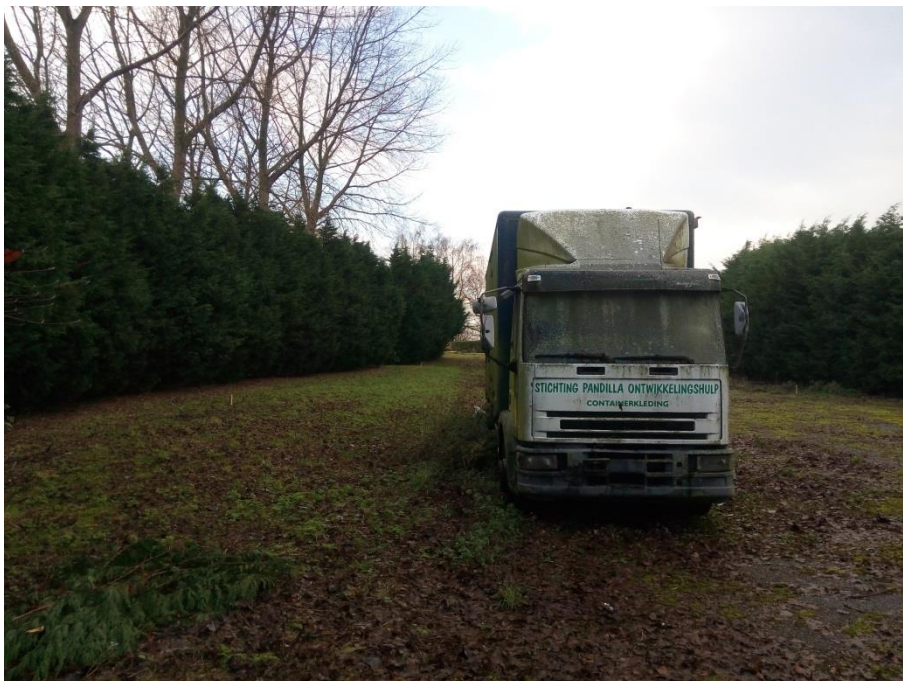
Het asfalt betreft een dunne (slijt)laag welke gelegen is op puingranulaat van onzekere herkomst. De opdrachtgever heeft aangegeven dat het puingranulaat ca. 20-30 jaar geleden is aangebracht. Hiervan zijn publiekelijk geen gegevens beschikbaar, waardoor deze stelling niet nader kon worden geverifieerd.

**Asfaltverharding op puinfundering**

Het hoogste ter indicatie berekende, gewogen gehalte asbest in de puinfundering bedraagt 123 mg/kg.ds (PG07).

Op basis van onderhavig verkenkend onderzoek kan worden geconcludeerd dat de verdenking op de aanwezigheid van asbest in de puinfundering terecht is. De resultaten van dit onderzoek geven aanleiding tot verder aanvullend of nader onderzoek naar asbest volgens NEN 5897 in de *gehele* puinfundering. Nader onderzoek naar asbest in de toplaag van puin direct ten zuiden van de woning aan Oude Graauwsedijk 2 wordt niet noodzakelijk geacht.

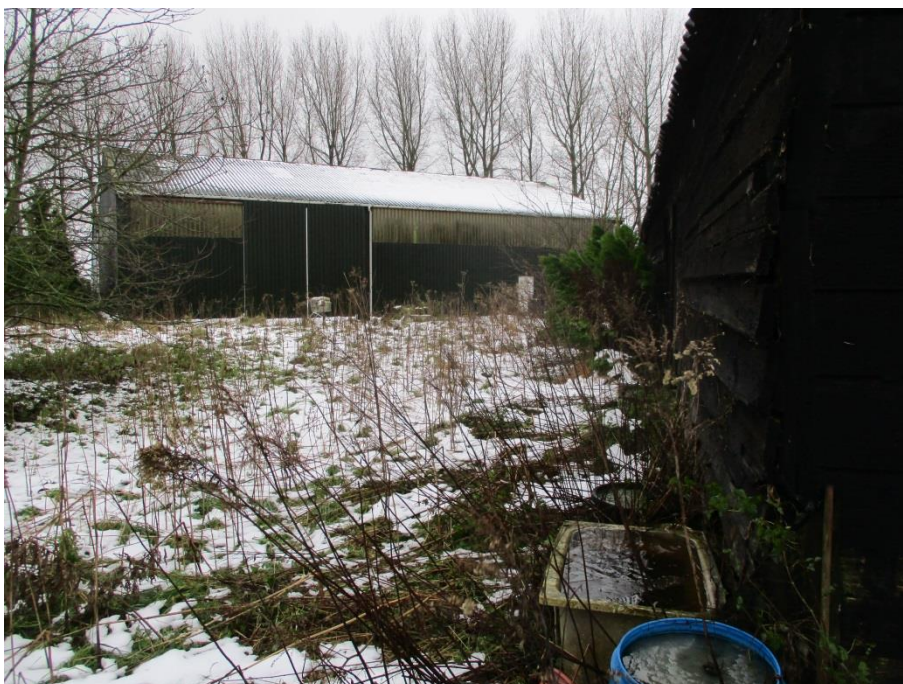
**Onverhard terrein oostzijde achter schuur**

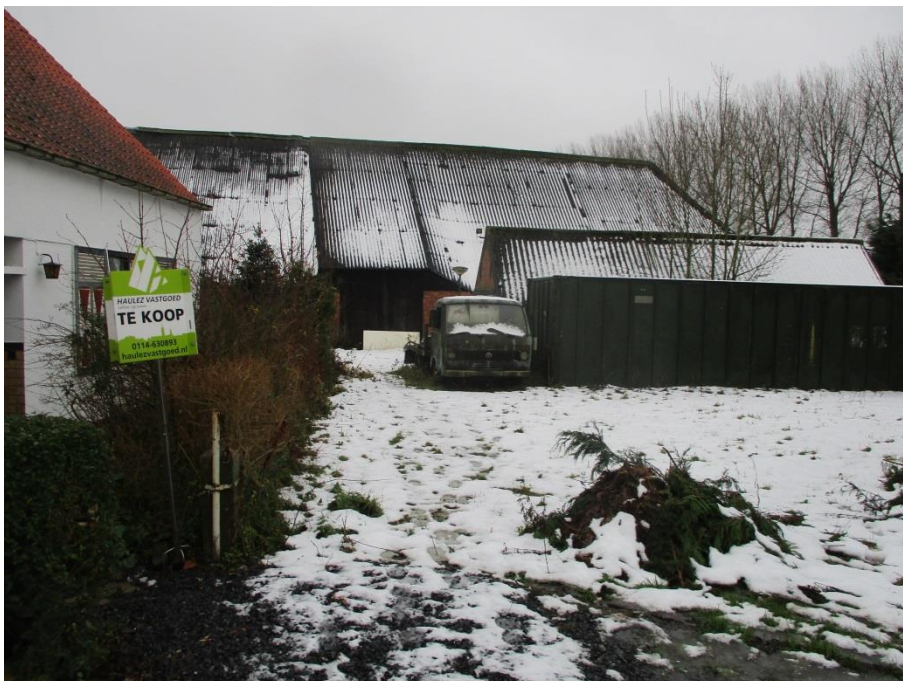
In de toplaag van puin direct ten zuiden van de woning aan Oude Graauwsedijk 2 (PG10 en PG13) is geen asbest aangetroffen.

Terreindeel met puintoplaag direct ten zuiden van woning Oude Graauwsedijk 2

In de toplaag van puin direct ten zuiden van de woning aan Oude Graauwsedijk 2 is geen asbest aangetroffen. Nader onderzoek naar asbest in deze toplaag wordt niet noodzakelijk geacht.
