**HISTORISCH VOORONDERZOEK  
CONFORM NEN 5725 HEERNISSEKERKPAD 4 EN 6  
TE HENGSTDIJK**

Projectnummer : ANL22-7210  
Periode onderzoek : Augustus 2022  
Datum rapportage : 25 augustus 2022

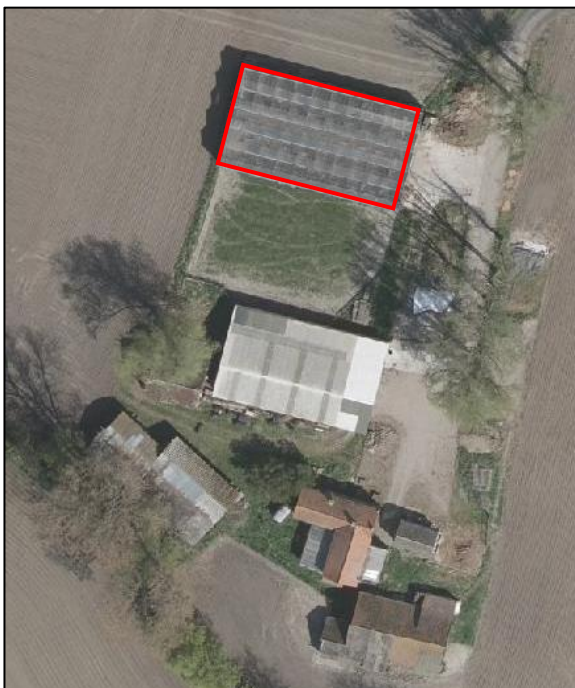
*Figuur 2: in rode kader de aanwezige kas te plaatse van het bouwvlak van Heernissekerkpad 6 (bron: Zeeuws Bodem Venster van de Provincie Zeeland, d.d. 24 augustus 2022)*

- ter plaatse van Heernissekerkpad 6 is een glaszetters- en schildersbedrijf gevestigd periode: 1977 t/m 1988).
- ter plaatse van Heernissekerkpad 6 is een kas aanwezig: 1930 t/m heden) zie figuur 2.
- ter plaatse van Heernissekerkpad 4 is een ondergrondse hbo-tank met huisbrandolie (3.000 liter) gesaneerd (Kiwa-certificaatnummer: AX95569, saneringsdatum: 17 augustus 1995).

Op een strook aan de zuidwestzijde en ten zuidwesten van de onderzoekslocatie was, volgens de bekende gegevens van de Boomgaardenkaart van de Provincie Zeeland, een boomgaard aanwezig (1970). Echter, op basis van gegevens van de opdrachtgever zijn op de locatie in het verleden geen fruitbomen aanwezig geweest op en nabij de locatie. Echter, in verband met de aanwezigheid van de kas (1930) is de locatie verdacht op de aanwezigheid van bestrijdingsmiddelen. Zie onderstaande figuur 2.

Ter plaatse van de vermeende voormalige boomgaard uit 1970, waar op basis van de gegevens van de opdrachtgever gewone bomen hebben gestaan en in verband met de aanwezige kas (1930), dient de bovengrond aanvullend op bestrijdingsmiddelen te worden onderzocht.

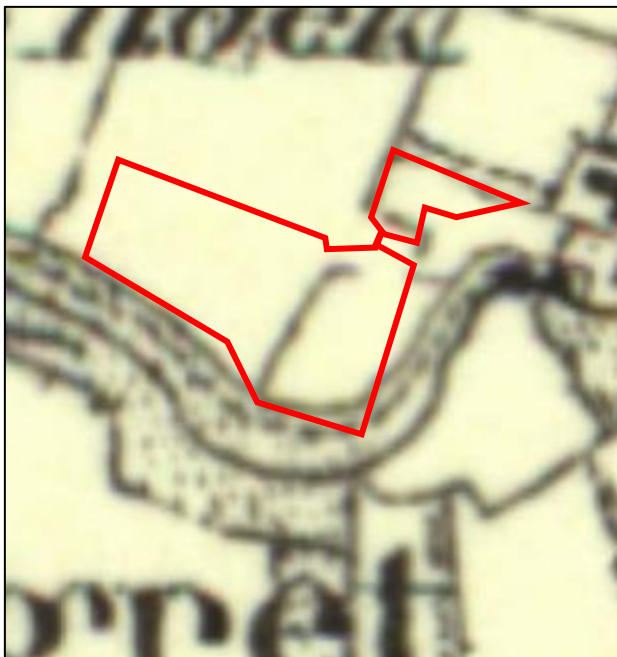
Figuur 1: Onderzoekslocatie (rode arcering) weergegeven op de historische kaart van 1900. Bron: Topotijdreis.nl

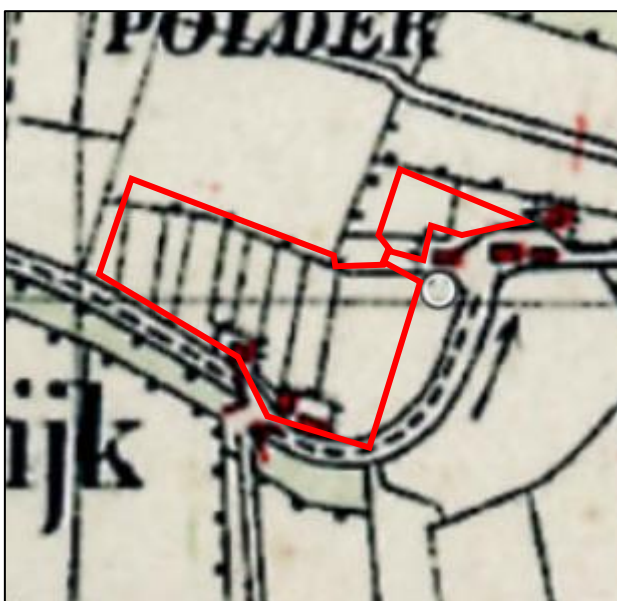
Figuur 2: Onderzoekslocatie (rode arcering) weergegeven op de historische kaart van 1950. Bron: Topotijdreis.nl

Voor zover bekend zijn diverse gedempte watergangen ter plaatse van onderhavige locatie aanwezig (zie voor de locatie figuur 2 in bijlage 1<sup>b</sup>).

De aanwezige (ondiepe) gedempte afwateringen zijn naar verwachting met gebiedseigen grond gedempt. Ter plaatse van de gedempte afwateringen dienen boringen te worden geplaatst om de aanwezigheid van bodemvreemd dempingsmateriaal uit te sluiten.

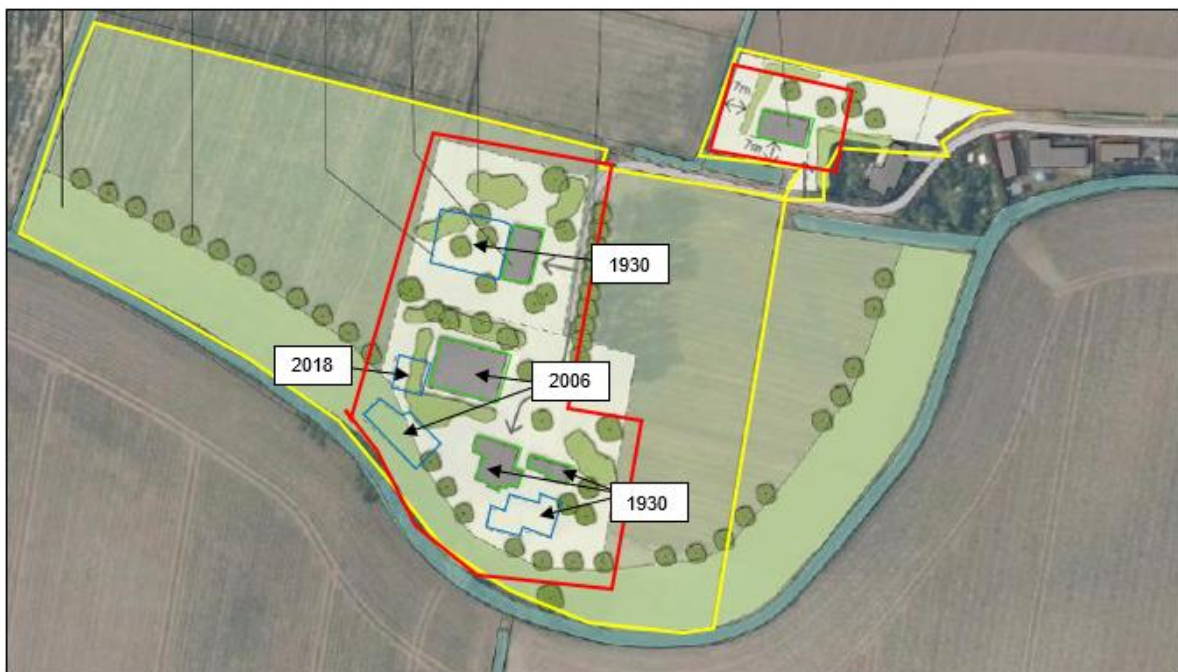
Overzicht van de onderzoekslocatie(s) weergegeven in het gele kader, het rode kader betreft het bouwvlak. Deze afbeelding betreft een impressie weergegeven van de toekomstige situatie. Hierbij zijn middels een blauw kader aangegeven welke gebouwen gesloopt gaan worden. Het groene kader betreft de bebouwing welke in de toekomstige situatie aanwezig zal zijn (bron: opdrachtgever, tekening met kenmerk: NL.IMRO.0677.bpbuithrnskrkd-0010, d.d. 28 juli 2022)

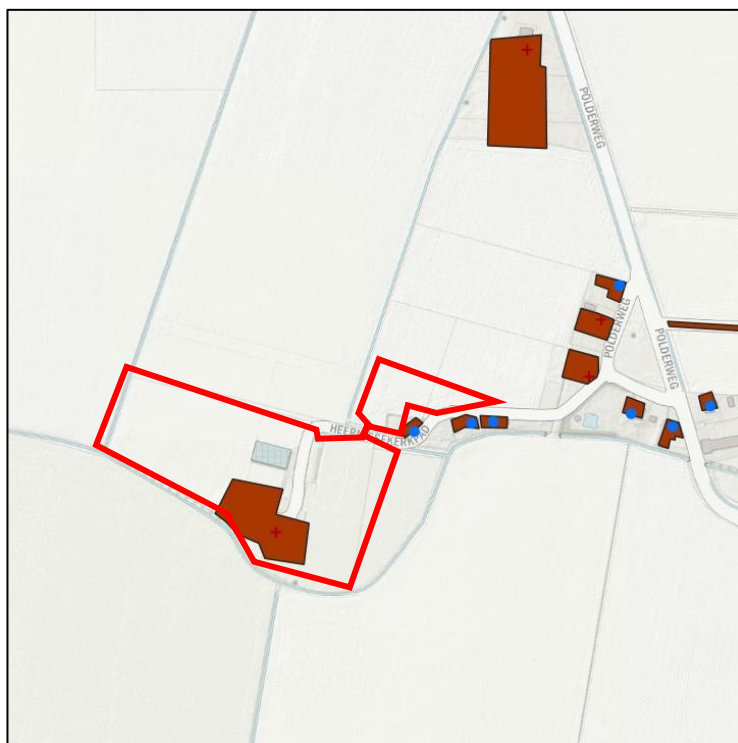
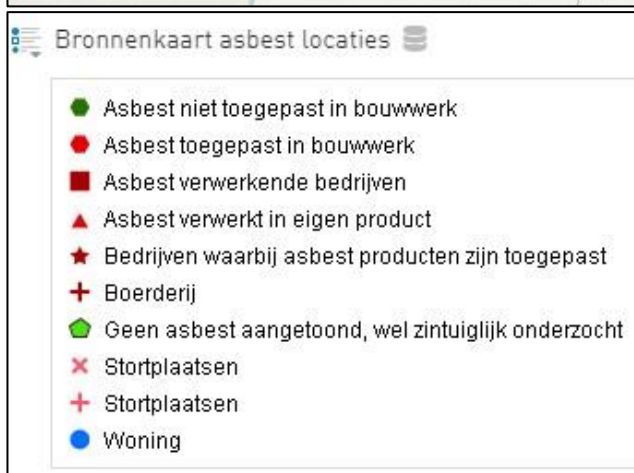
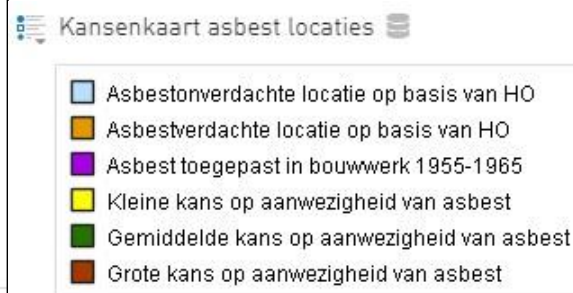
Asbestkansen-/asbestbronnenkaart, onderzoekslocatie (rode arcering): bron Zeeuws Bodem Venster van de Provincie Zeeland

Op basis van de asbestkansen- en asbest bronnen kaart van het Zeeuws Bodem Venster van de Provincie Zeeland, is de bodem asbestverdacht. Zie voor de asbestkaarten bijlage 3.

Tijdens het vooronderzoek is geconstateerd dat zich asbestverdachte gebouwen en bronlocaties bevinden ter plaatse van onderhavige locatie (zowel ter plaatse van Heernissekerkpad 4 als Heernissekerkpad 6). Aangeraden wordt, om bij het aantreffen van asbestverdacht materiaal, een asbestonderzoek uit te voeren naar de aanwezigheid van asbest in de bodem.

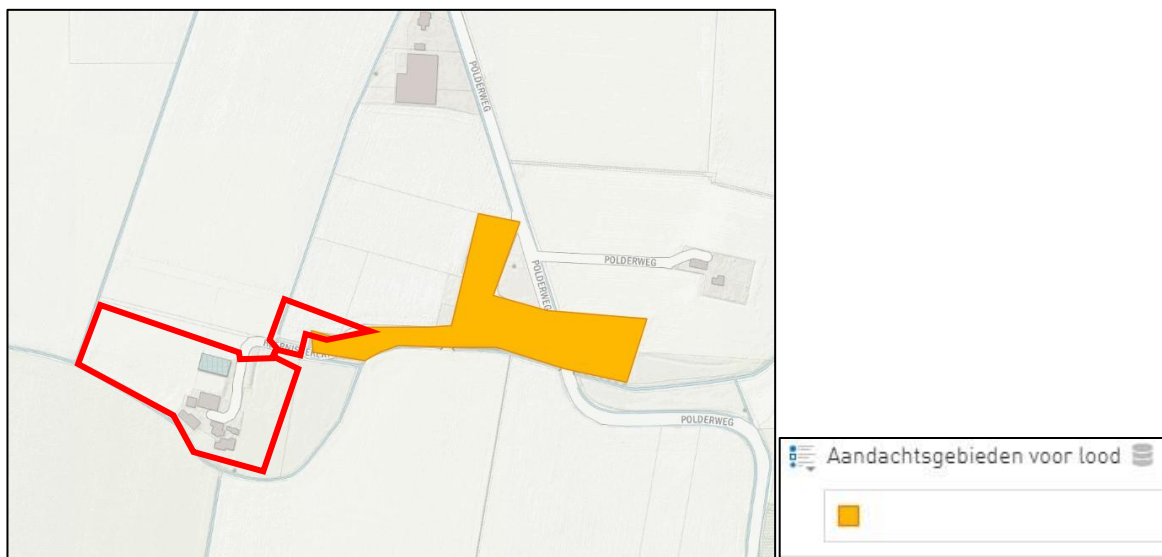
Aandachtsgebied lood, onderzoekslocatie in rode arcering: geen aandachtsgebied lood aanwezig

Volgens de beschikbare gegevens van Zeeuws Bodem Venster van de Provincie Zeeland, bevindt onderhavige locatie (zowel Heernissekerkpad 4 als huisnummer 6) zich niet in een aandachtsgebied met lood.

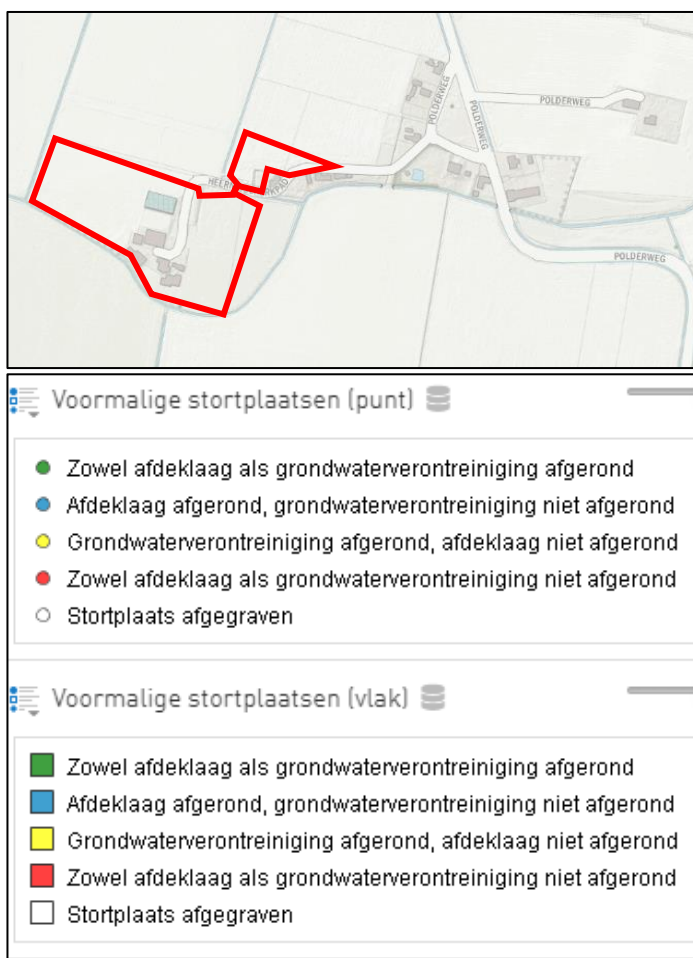
Voormalige stortplaatsen, onderzoekslocatie in rode arcering: geen voormalige stortplaats aanwezig

Volgens de beschikbare gegevens van Zeeuws Bodem Venster van de Provincie Zeeland, bevindt zich ter plaatse van onderhavige locatie (zowel Heernissekerkpad 4 als huisnummer 6) geen voormalige stortplaats.
