**VERKENNEND BODEMONDERZOEK  
VOLGENS NEN 5740  
HEERNISSEKERKPAD 4 EN 6 TE  
HENGSTDIJK**

Opdrachtgever : De heer M. Vermeulen  
Heernissekerkpad 6  
4585 PD Hengstdijk

Projectnummer : ANL22-7210  
Periode onderzoek : September 2022  
Datum rapportage : 3 oktober 2022

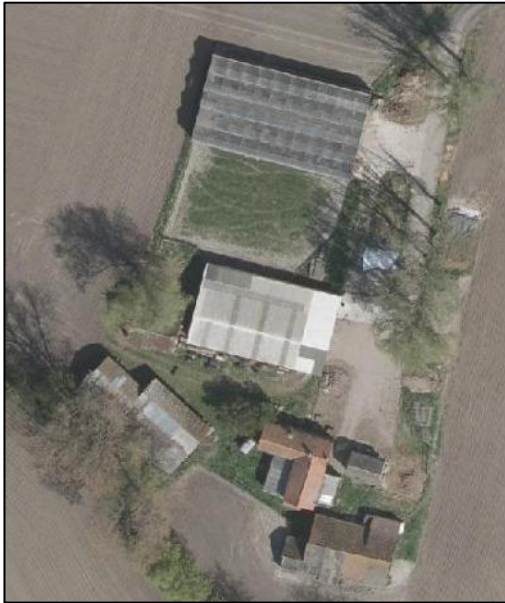
Figuur 1: Heernissekerkpad 6 - bebouwing inclusief kas (bron: Zeeuws Bodem Venster van de Provincie Zeeland, d.d. 24 augustus 2022)

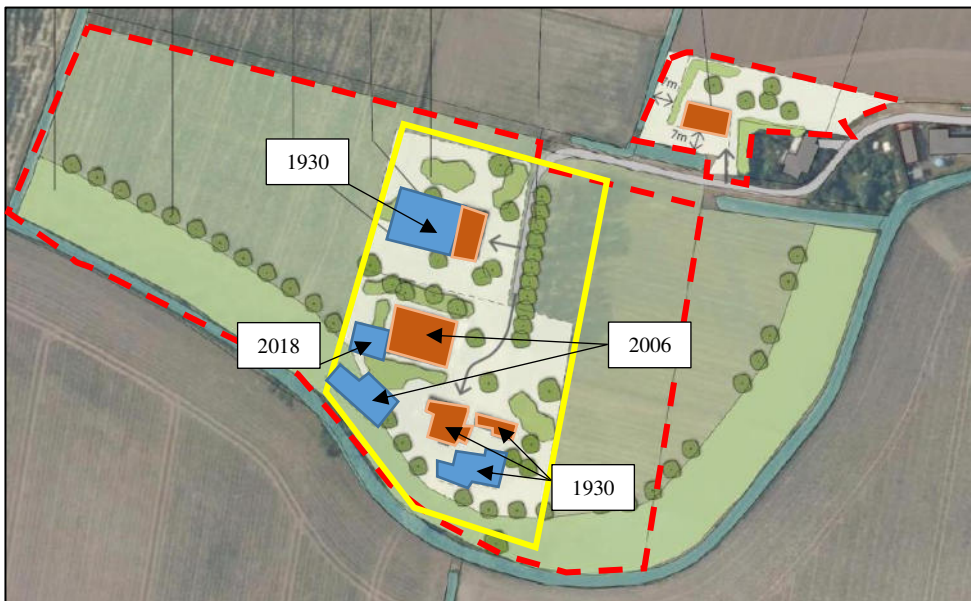
Figuur 2: Overzicht van de locatie weergegeven in het rode (gehele locatie) en gele kader (boerderij en opstallen) inclusief het bouwjaar van de aanwezige bebouwing. De gebouwen ter plaatse van de blauwe contour worden gesloopt, gebouwen ter plaatse van de oranje contour blijven behouden (bron: opdrachtgever, d.d. 28 juli 2022).

De aanwezige gebouwen zijn in 1930 (twee loodsen), 2006 (de boerderij met opstallen) en 2018 (één loods) gerealiseerd, zie figuur 2 (bron: BAG-viewer), zie figuur 2. Tot circa 1950, betrof de onderzoekslocatie een verkavelde polder met diverse watergangen. Ter plaatse van onderhavige locatie zijn diverse voormalige watergangen in circa 1950 gedempt, zie bijlage 2 voor de ligging van de gedempte watergangen (bron: Topotijdreis).

Op basis van gegevens van de opdrachtgever zijn in het verleden geen fruitbomen of boomgaard aanwezig geweest op of nabij de locatie. Volgens de opdrachtgever betrof het een collectie loofbomen. In verband met de aanwezigheid van de kas is de locatie wel verdacht op de aanwezigheid van bestrijdingsmiddelen. Zie figuur 2.
