## Verkennd bodemonderzoek

### Roskamstraat 44 Kapellebrug

Onderzoekslocatie **Roskamstraat 44**  
**4565 EM Kapellebrug**  
Projectnummer **001810**  
Datum **5 mei 2020**  
Status **Definitief**

# **Nader asbestonderzoek**

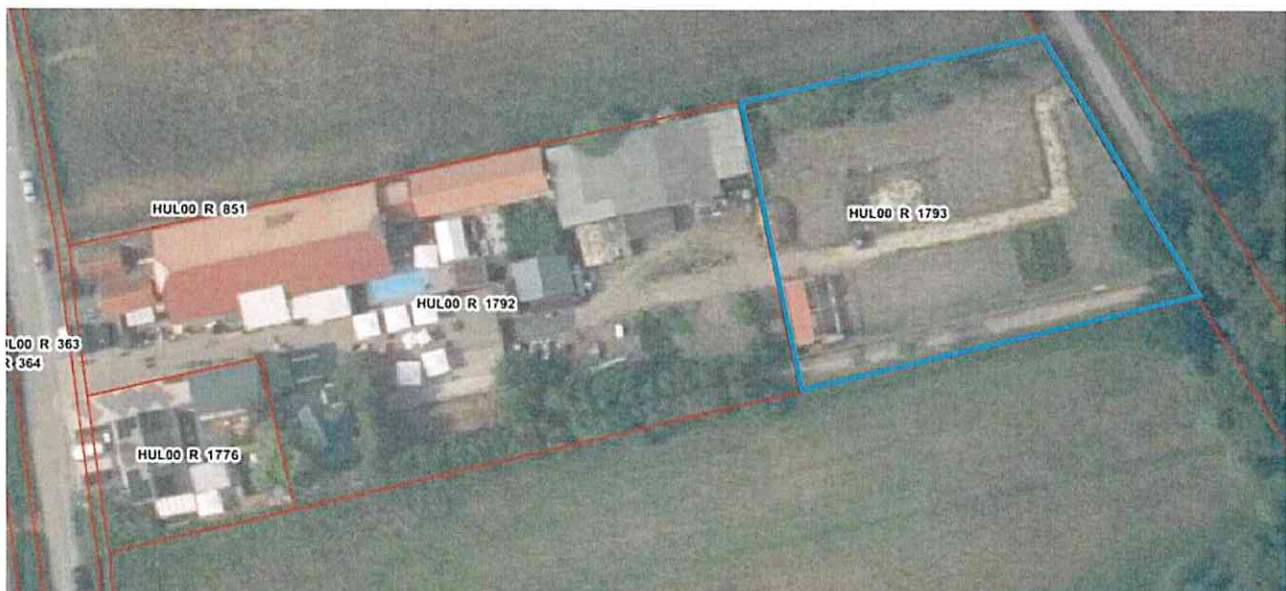
Figuur 1: Saneringslocatie incl. kadastrale aanduiding weergegeven op een luchtfoto uit 2020. Bron: Geoloket Provincie Zeeland

De saneringslocatie is kadastraal bekend als: gemeente Hulst, sectie R, nummer 1793. De gehele locatie heeft een oppervlakte van 2.483 m<sup>2</sup>. De saneringslocatie is aan de noord, oost en zuidzijde omgeven door een schutting het terrein binnen de schutting heeft een oppervlakte van circa 1.884 m<sup>2</sup>. Het verschil in oppervlakte betreft het fietspad gelegen op het zuidelijk deel van het terrein wat geen onderdeel is van de saneringslocatie. De saneringslocatie grenst in westelijk richting aan perceel Roskamstraat 44-42 (thans Centrum Najade, restaurant, sauna en terras)) en in oostelijke richting aan een fietspad (betreft een voormalige spoorlijn), noordelijk en zuidelijk is agrarisch bouwland (thans grasland) gelegen. De saneringslocatie is momenteel braakliggend (gras, deels beplant) en in circa 2019 is een verdiept puinpad aangebracht. De voorgenomen sanering is nodig om nieuwbouw (wonen met tuin) op de locatie te kunnen realiseren. Hiervoor loopt momenteel ook een bestemmingswijzigingsprocedure. Op het perceel zijn de volgende opstallen voorzien: woning, garage, tuinhuis en parkeerplaatsen. Ook is een natuurvijver met een helofytenfilter (wilgenfilter) voorzien.
