**VERKENNEND BODEMONDERZOEK  
VOLGENS NEN 5740  
THEENAERTSTRAAT/  
STANDERTMOLENSTRAAT 28A TE  
ZANDBERG**

Vestiging : ABO-Milieuconsult B.V.  
Amundsenweg 29  
4462 GP Goes  
tel. +31 (0)113 362280

Projectnummer : ANL20-5356  
Periode onderzoek : Maart – april 2021  
Datum rapportage : 22 april 2021

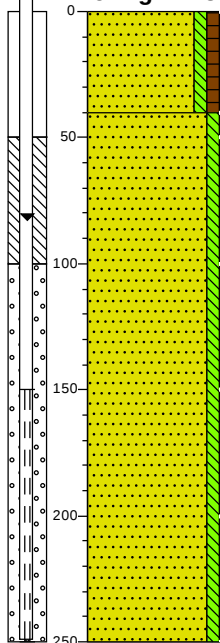
### Boring: P8

- 0 weiland
- 40 ▲ Zand, zeer fijn, zwak siltig, zwak humeus, zwak wortelhoudend, geen olie-water reactie, donker grijsbruin, Edelmanboor
- 100 □ Zand, matig fijn, zwak siltig, geen olie-water reactie, licht grijsbeige, Edelmanboor
