### **VERKENNEND BODEMONDERZOEK**

### **VERKENNEND ASBEST IN GRONDONDERZOEK**

### **PROJECT: KLINKERSTRAAT - PR. BERNHARDSTRAAT TE CLINGE**

Projectnummer : ANL20-5266  
Periode onderzoek : April - mei 2021  
Datum rapportage : 12 mei 2021

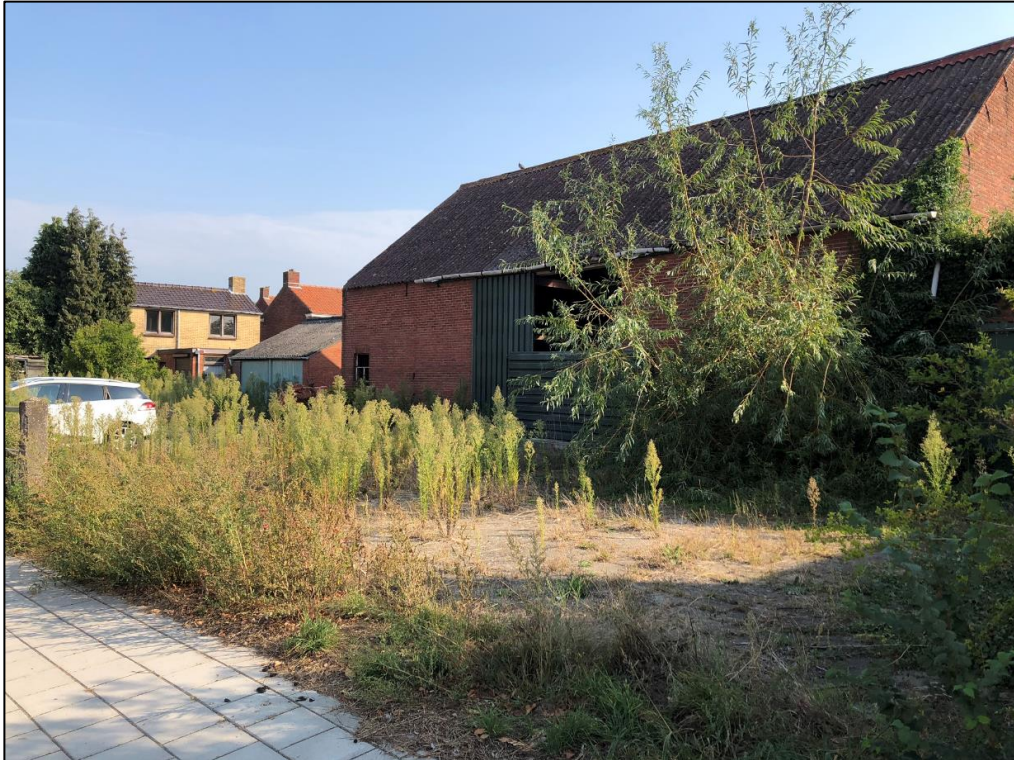
Foto 11: Vooraanzicht schuur westzijde. Datum foto: 16 september 2020

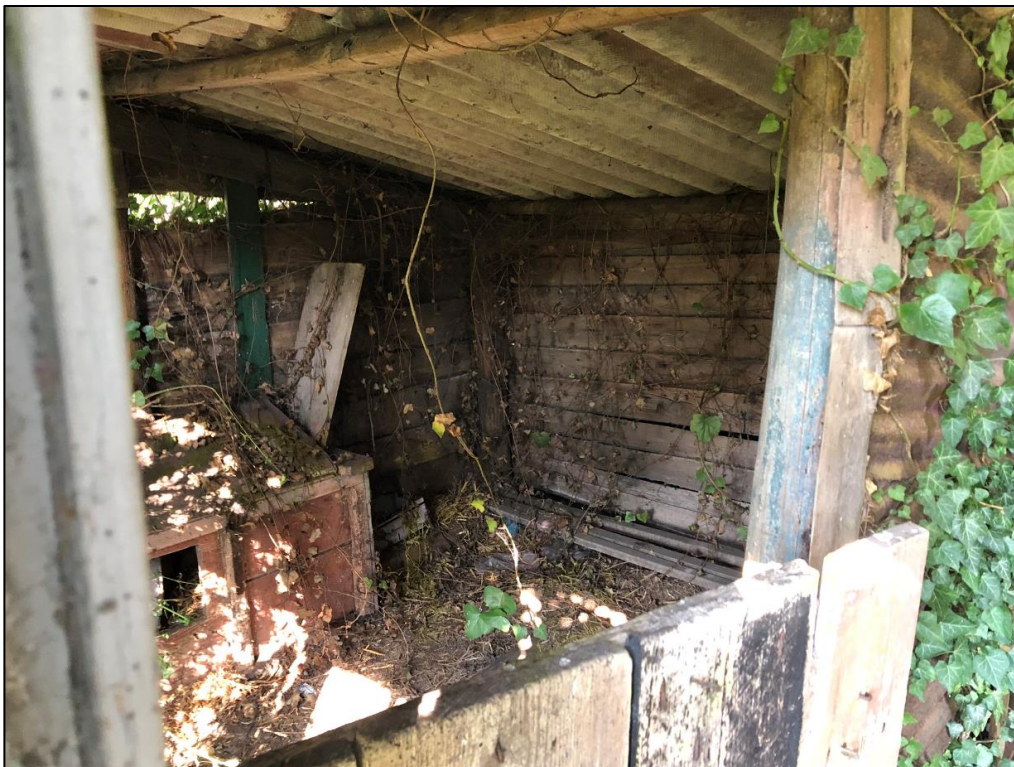
Foto 13: Vervallen schuurtje. Datum foto: 16 september 2020

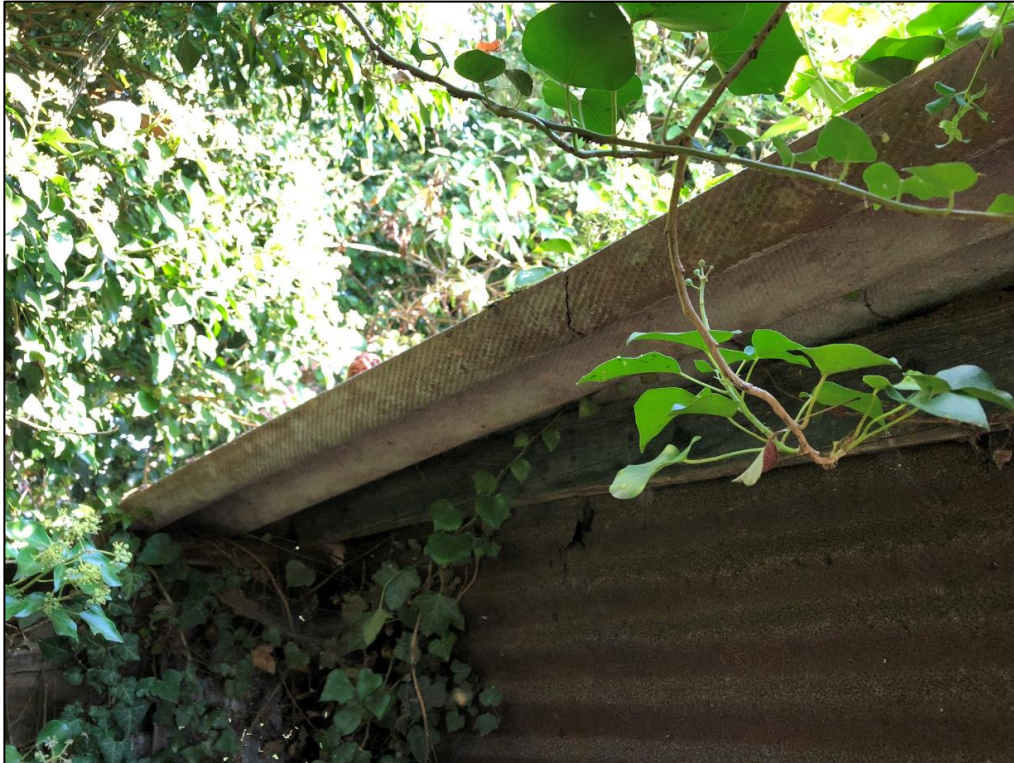
Foto 14: Achterzijde (noordkant) vervallen schuurtje. Datum foto: 16 september 2020

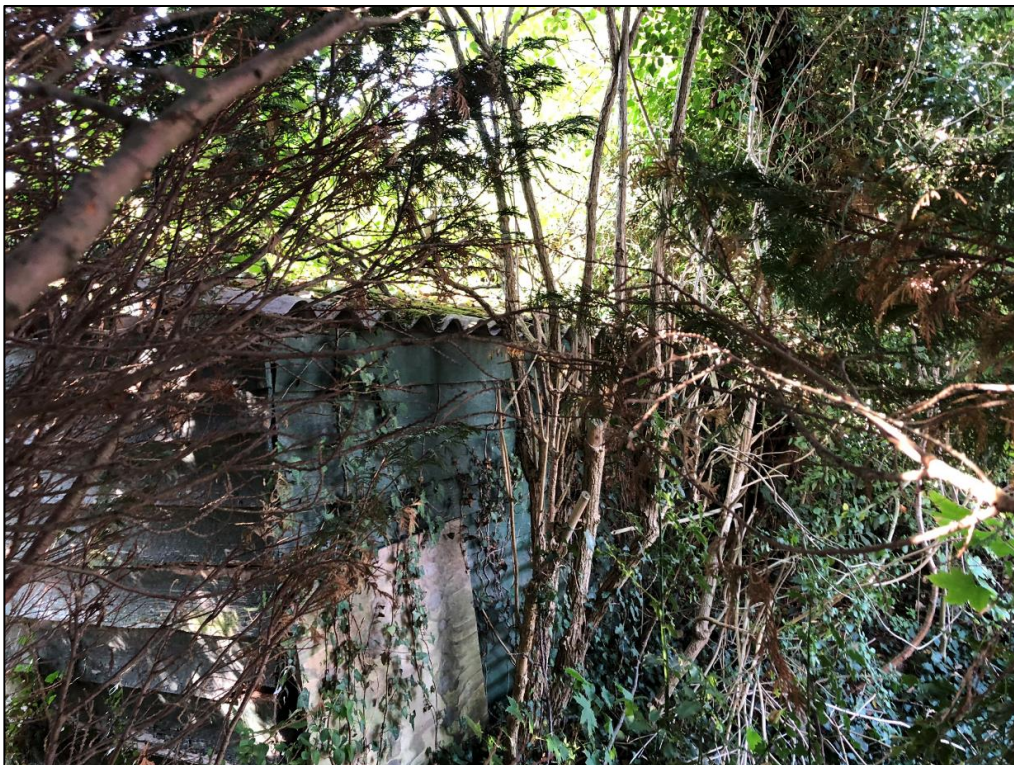
Foto 15: Achterzijde (noordkant) vervallen schuurtje. Datum foto: 16 september 2020

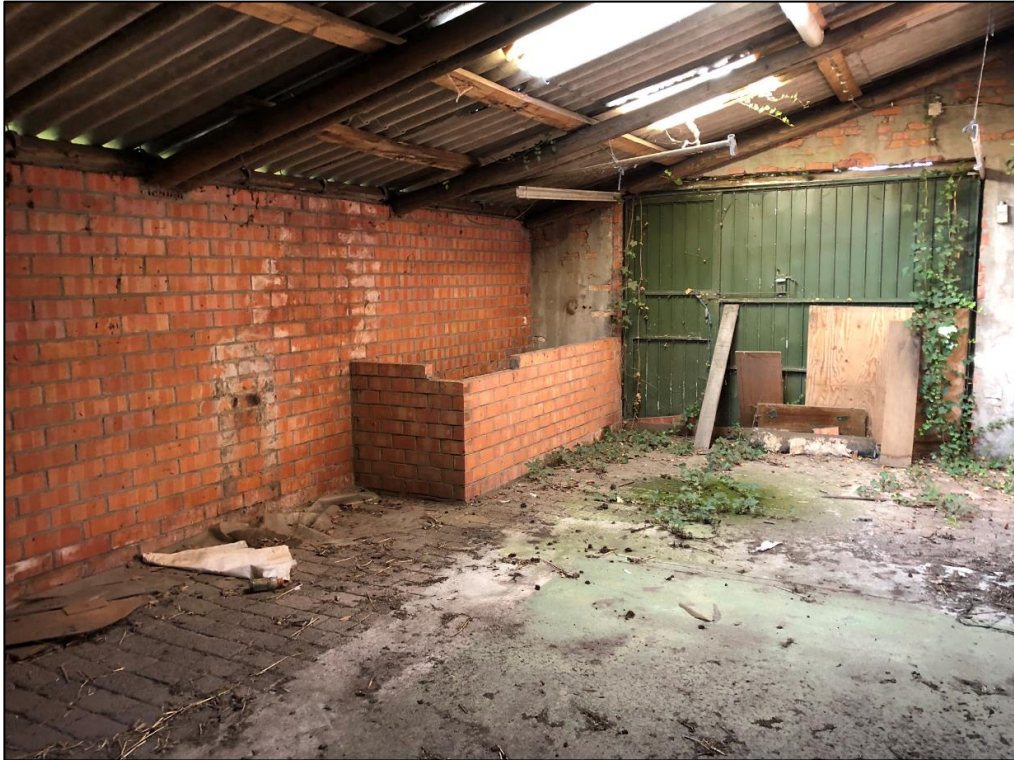
Foto 16: Locatie voormalige dieseltank. Datum foto: 16 september 2020

Op basis van de analyseresultaten kan worden geconcludeerd dat in de bodem en in het grondwater ter plaatse geen verhoogde gehalten aan minerale olie en/of vluchtige aromaten aanwezig zijn.

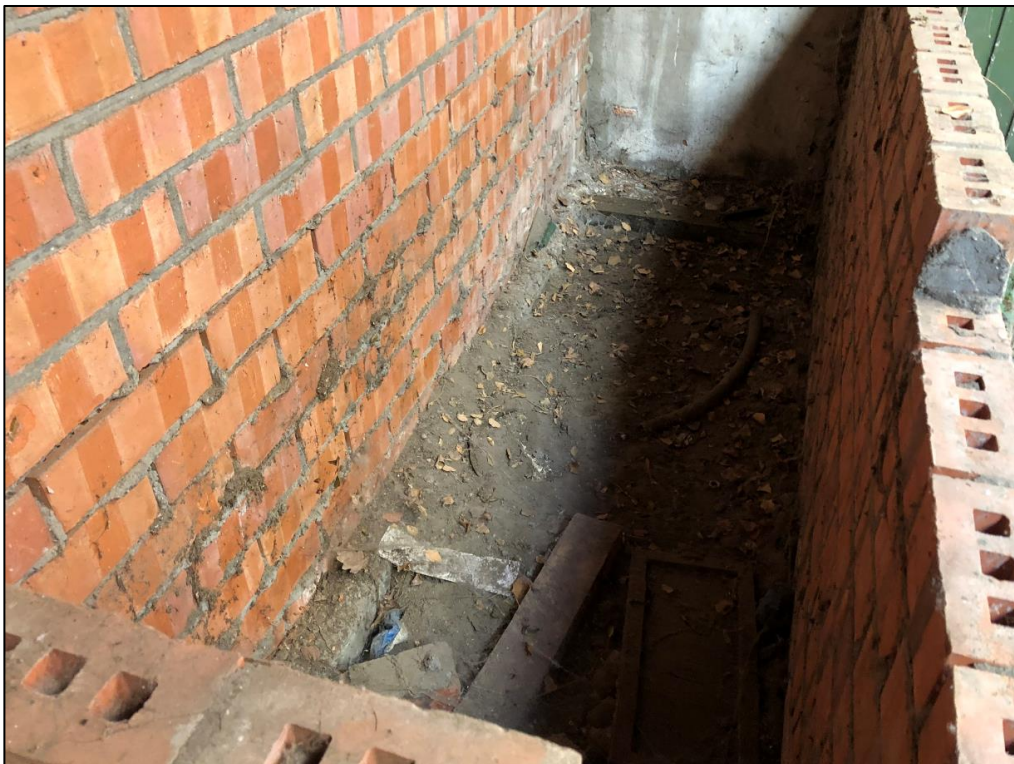
Foto 17: Locatie voormalige dieseltank. Datum foto: 16 september 2020

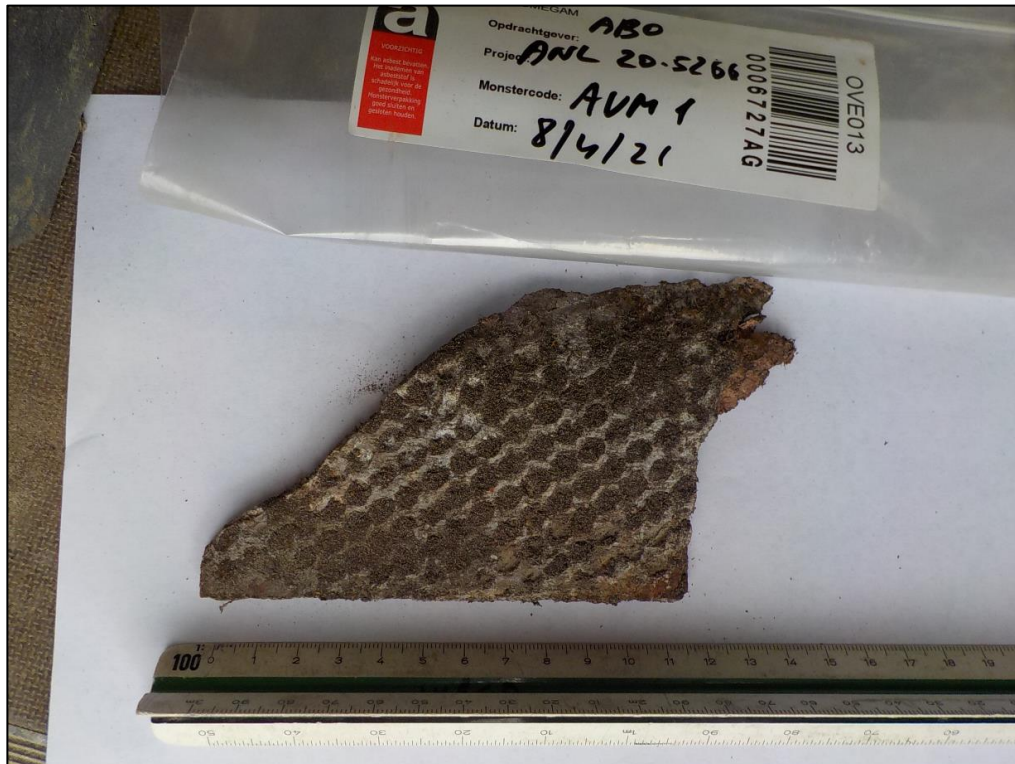
Foto FA7: AVM1

| Asbestinspectie-sleuf incl. traject in m -mv | Monstercode (<20 mm) | Asbestverdacht materiaalmonster > 20 mm | Type asbest in > 20 mm en percentage | Gewogen gehalte > 20 mm <sup>1)</sup> | Asbest gewogen gehalte < 20 mm <sup>1)</sup> | Berekende asbest totaal gewogen gehalte <sup>1) 2)</sup> |
|---|---|---|---|---|---|---|
| SL1 (0,00 – 0,05) | SL1-1 | AVM1 (88) | Chrysotiel 2 – 5 % | 1.411 | 4 | <b>1.415</b> |

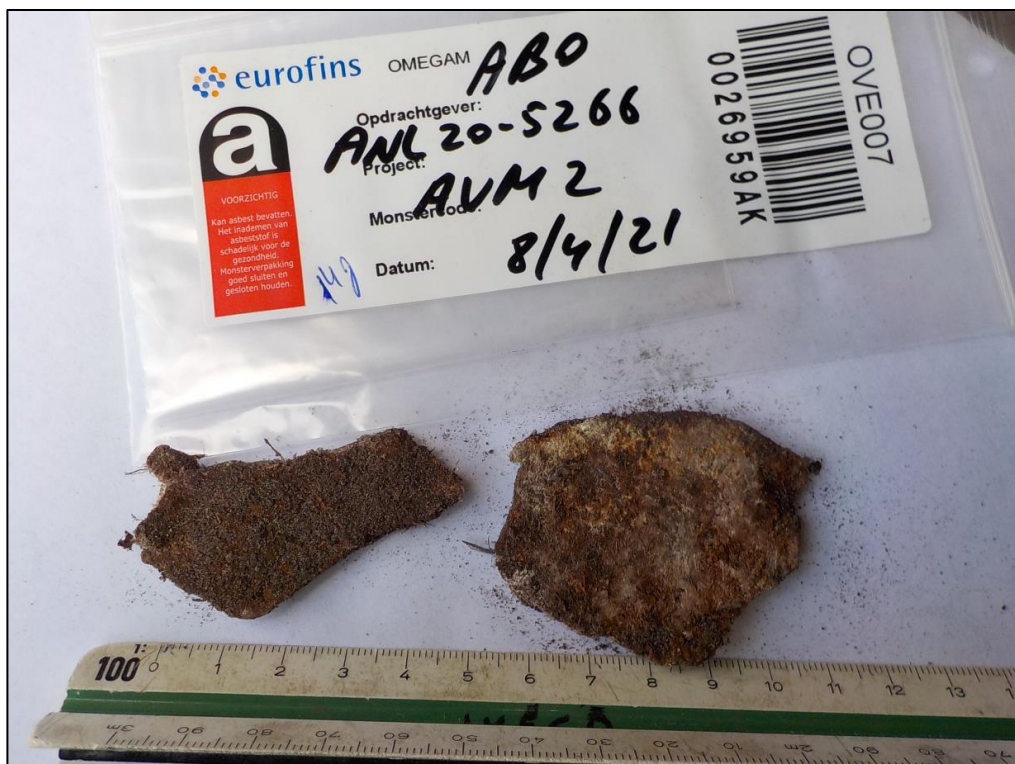
Foto FA8: AVM2

De verhoogde gehalten aan asbest in het traject 0,00 – 0,05 en 0,10 – 0,80 m –mv worden voornamelijk veroorzaakt door de aanwezigheid van asbesthoudend plaatmateriaal (respectievelijk SL1-1-AVM1 en SL1-3-AVM3). Het verhoogd gehalte in het traject 0,05 – 0,10 wordt veroorzaakt door de aanwezigheid van asbest in de grove fractie (SL1-2-AVM2) en in de fijne fractie (analysemonster SL1-2).

In het kader van de Wet bodembescherming is ter plaatse van asbestinspectiesleuf SL1 sprake van een geval van ernstige bodemverontreiniging met asbest aangezien voor de parameter asbest geen volumecriterium van toepassing is. Aanbevolen wordt een nader asbestonderzoek in de nabije omgeving van asbestinspectiesleuf SL1 en AVM4 uit te voeren. Middels uitvoering van een nader asbestonderzoek kan de mate en omvang van dit geval van ernstige bodemverontreiniging verder in kaart worden gebracht.

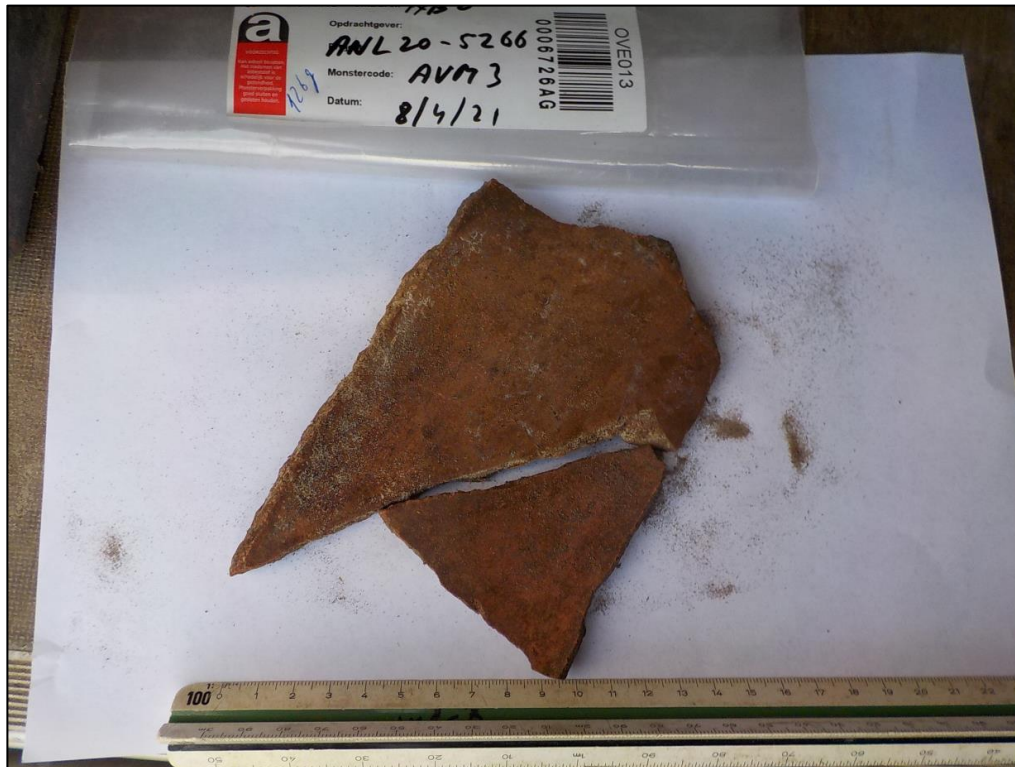
Foto FA9: AVM3

| Asbestinspectie-sleuf incl. traject in m -mv | Monstercode (<20 mm) | Asbestverdacht materiaalmonster > 20 mm | Type asbest in > 20 mm en percentage | Gewogen gehalte > 20 mm <sup>1)</sup> | Asbest gewogen gehalte < 20 mm <sup>1)</sup> | Berekende asbest totaal gewogen gehalte <sup>1) 2)</sup> |
|---|---|---|---|---|---|---|
| SL1 (0,10 – 0,80) | SL1-3 | AVM3 (126) | Chrysotiel 10 – 15 %<br>Crocidoliet 5 – 10 % | 68 | 0 | 68 |

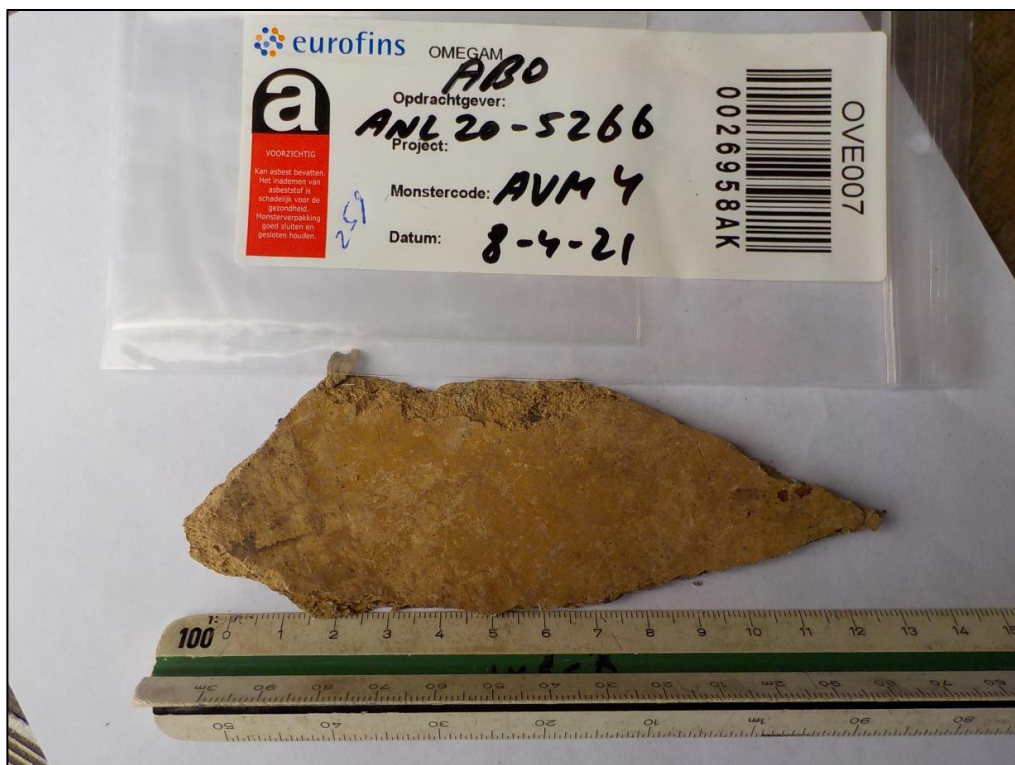
Foto FA10: AVM4

| Asbestinspectie-sleuf incl. traject in m -mv | Monstercode (<20 mm) | Asbestverdacht materiaalmonster > 20 mm | Type asbest in > 20 mm en percentage | Gewogen gehalte > 20 mm <sup>1)</sup> | Asbest gewogen gehalte < 20 mm <sup>1)</sup> | Berekende asbest totaal gewogen gehalte <sup>1) 2)</sup> |
|---|---|---|---|---|---|---|
| Maaiveld, zie tekening bijlage 2 | - | AVM4 (25) | Chrysotiel 10 – 15 %<br>Crocidoliet 2 – 5 % | Niet onderzocht, materiaal is pas na uitvoering asbestonderzoek geconstateerd. | | |

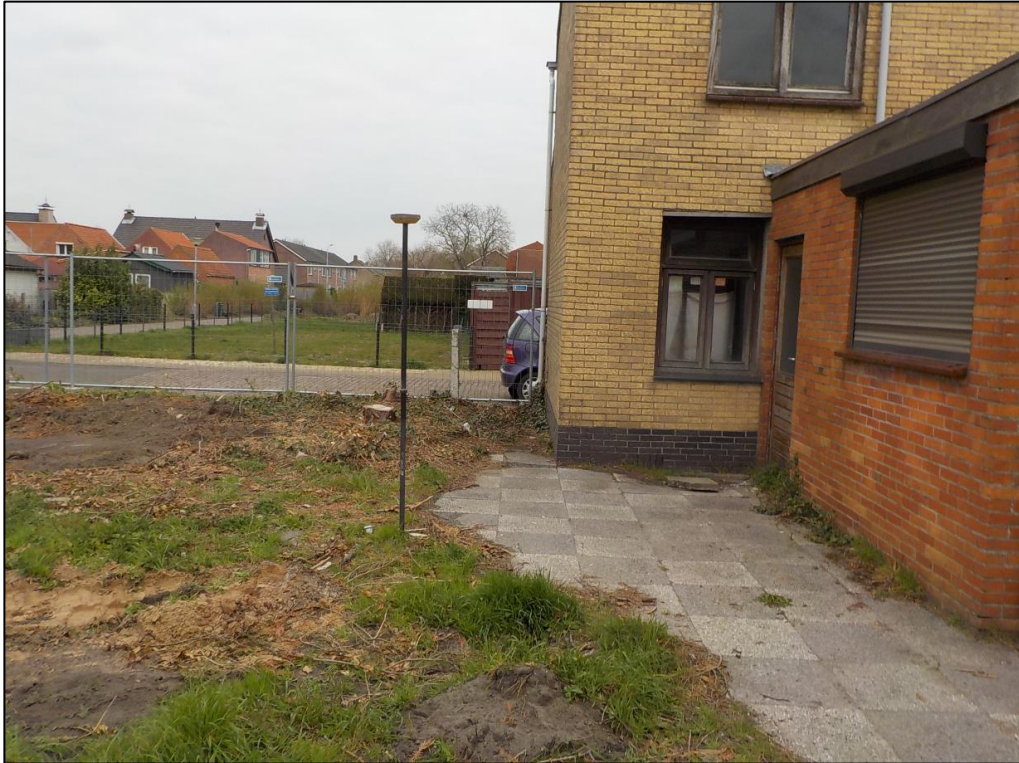
Foto FA11: Vindplaats AVM4 (zie GPS-stok)

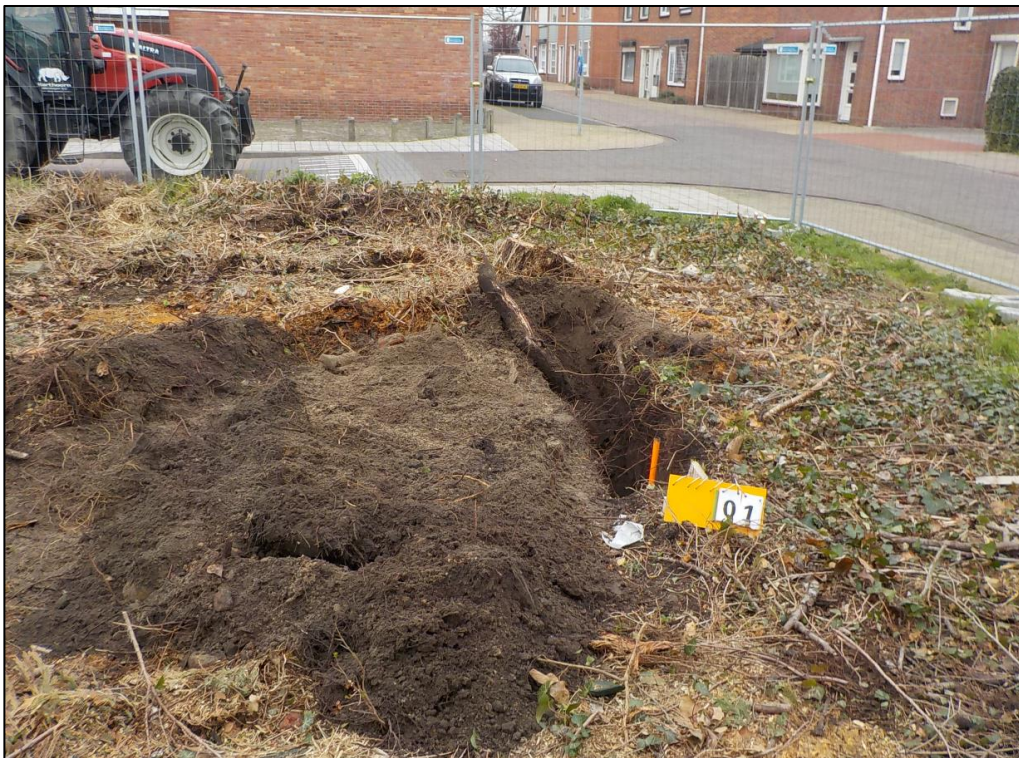
Foto FA12: Asbestinspectiesleuf SL1

Op basis van de analyseresultaten en bijbehorende asbestberekeningen kan worden geconcludeerd dat de interventiewaarde van 100 mg/kg ds. wordt overschreden in bodemlaag 0,00 – 0,05 en 0,05 – 0,10 m-mv van asbestinspectiesleuf SL1. In de diepere bodemlaag van 0,10 tot 0,80 m –mv is een gewogen gehalte van 68 mg/kg ds. aanwezig.
