# VERKENNEND BODEMONDERZOEK

**Dorpsstraat 60  
Graauw**

Projectnummer: 19MIT018.10  
Status rapport: definitief  
Datum: 12 februari 2019

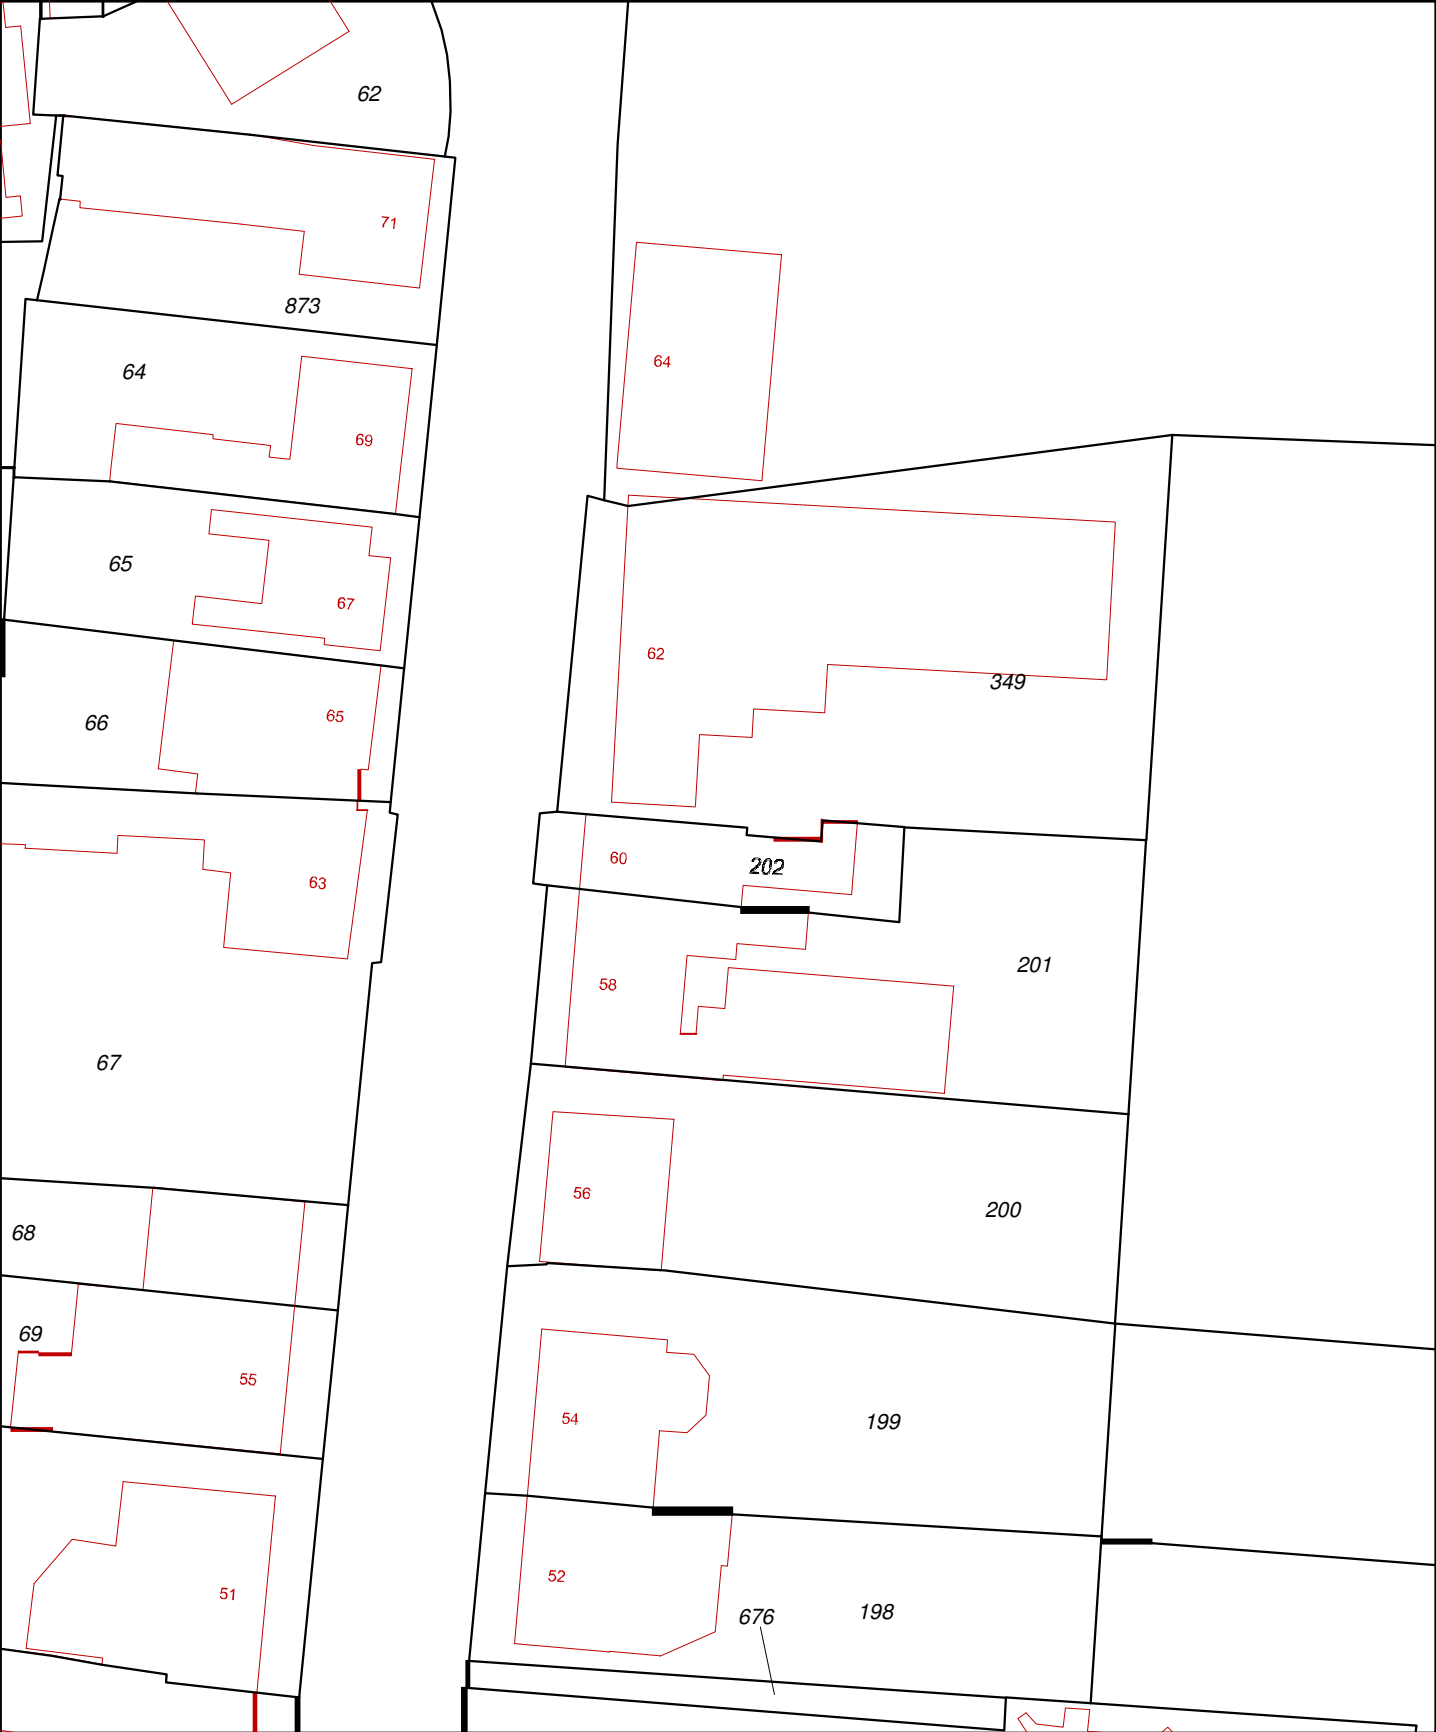
## Regionale situatieschets

Hier bevindt zich Kadastraal object Hulst H 202  
Dorpsstraat 60, 4569AK Graauw  
CC-BY Kadaster.
