**VERKENNEND BODEMONDERZOEK  
VOLGENS NEN 5740  
DULLAERTSTRAAT 43 TE HULST**

Opdrachtgever : Juust B.V.  
T.a.v. dhr. M. Waterman  
Goessestraatweg 19  
4421 AD te Kapelle

Projectnummer : ANL19-4682  
Periode onderzoek : Januari - februari 2020  
Datum rapportage : 11 februari 2020

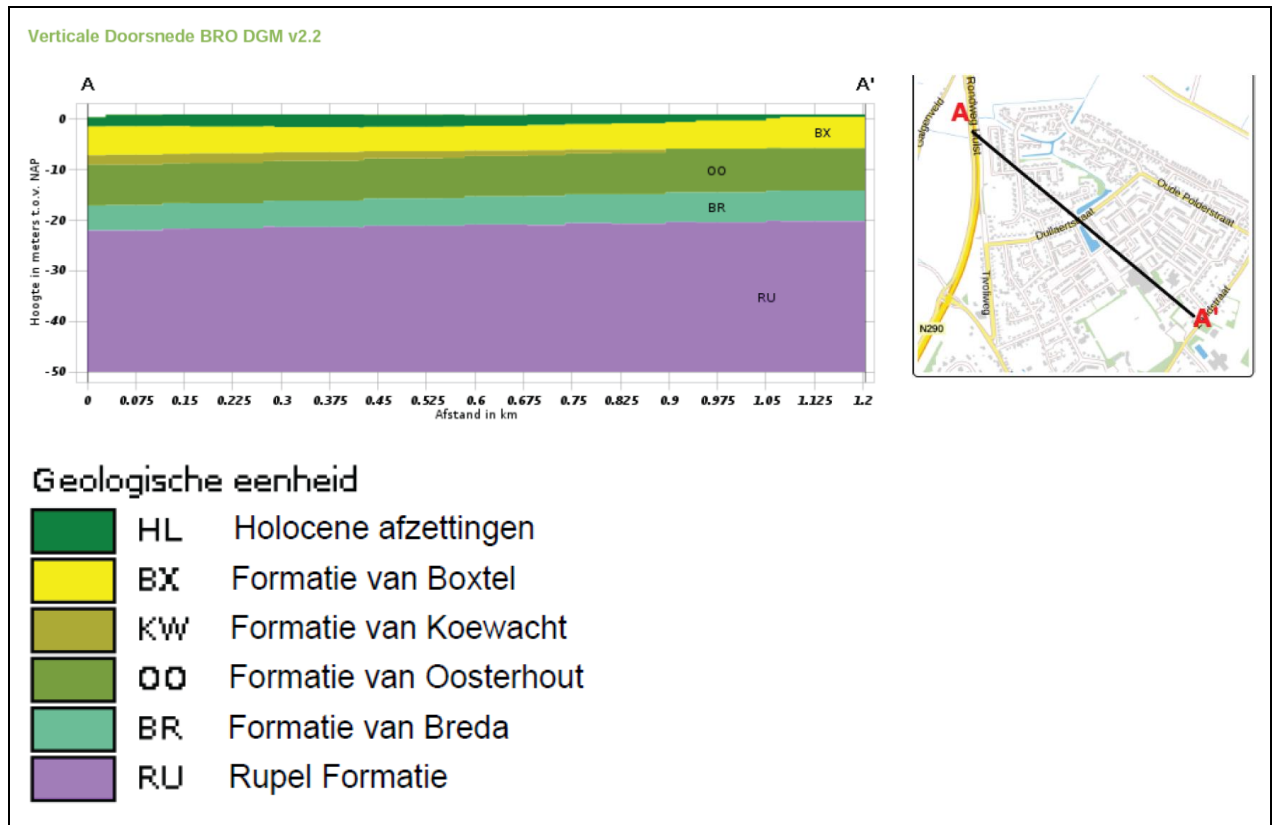
In onderstaand figuur is het schematisch model (50 meter diepte) van de geologie ter plaatse van de onderzoekslocatie. De zwarte verticale lijn snijdt de onderzoekslocatie.

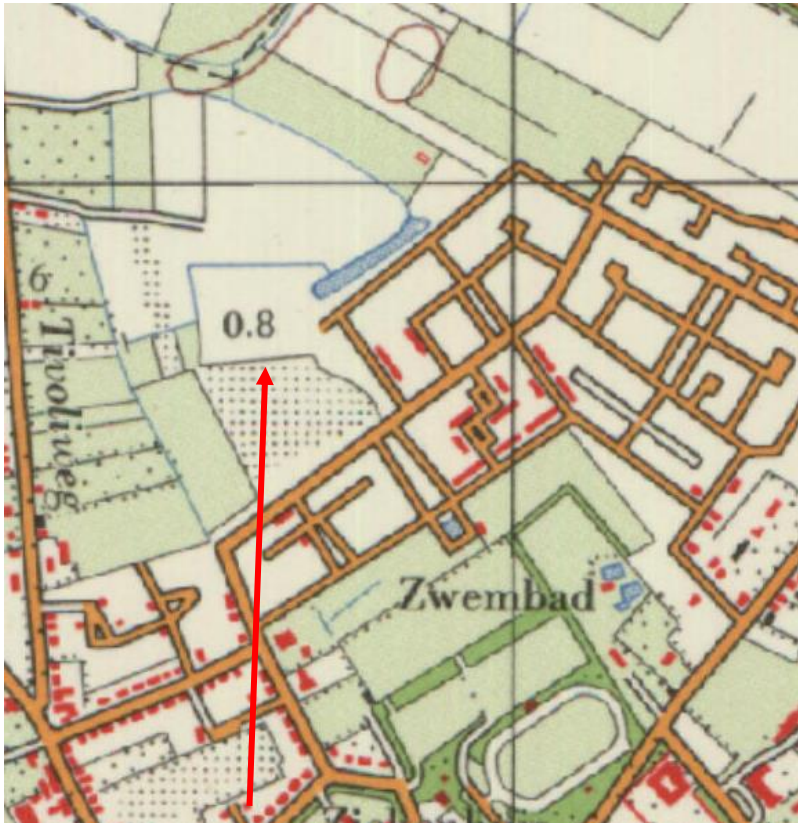
Figuur 1: Onderzoeklocatie weergegeven op de historische kaart van 1979. Bron: Topotijdreis.nl

Uit de historische kaarten van toptijdreis en de luchtfoto's van de provincie Zeeland van 1950-2018 blijkt dat de onderzoekslocatie nooit uit bebouwd terrein heeft bestaan.

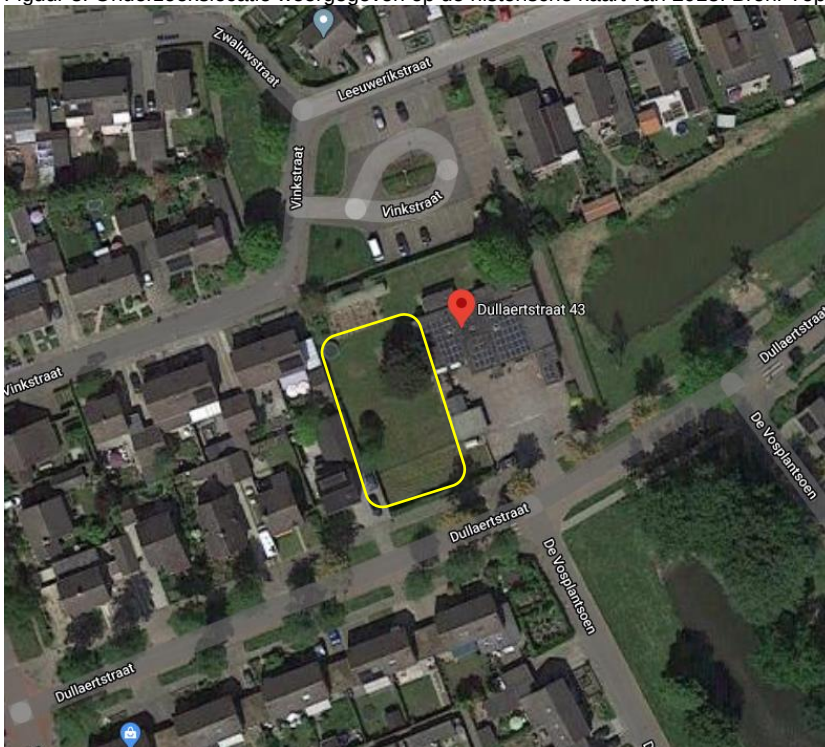
Figuur 4: Onderzoekslocatie (gele arcering) weergegeven op luchtfoto van 2018. Bron: Google Earth

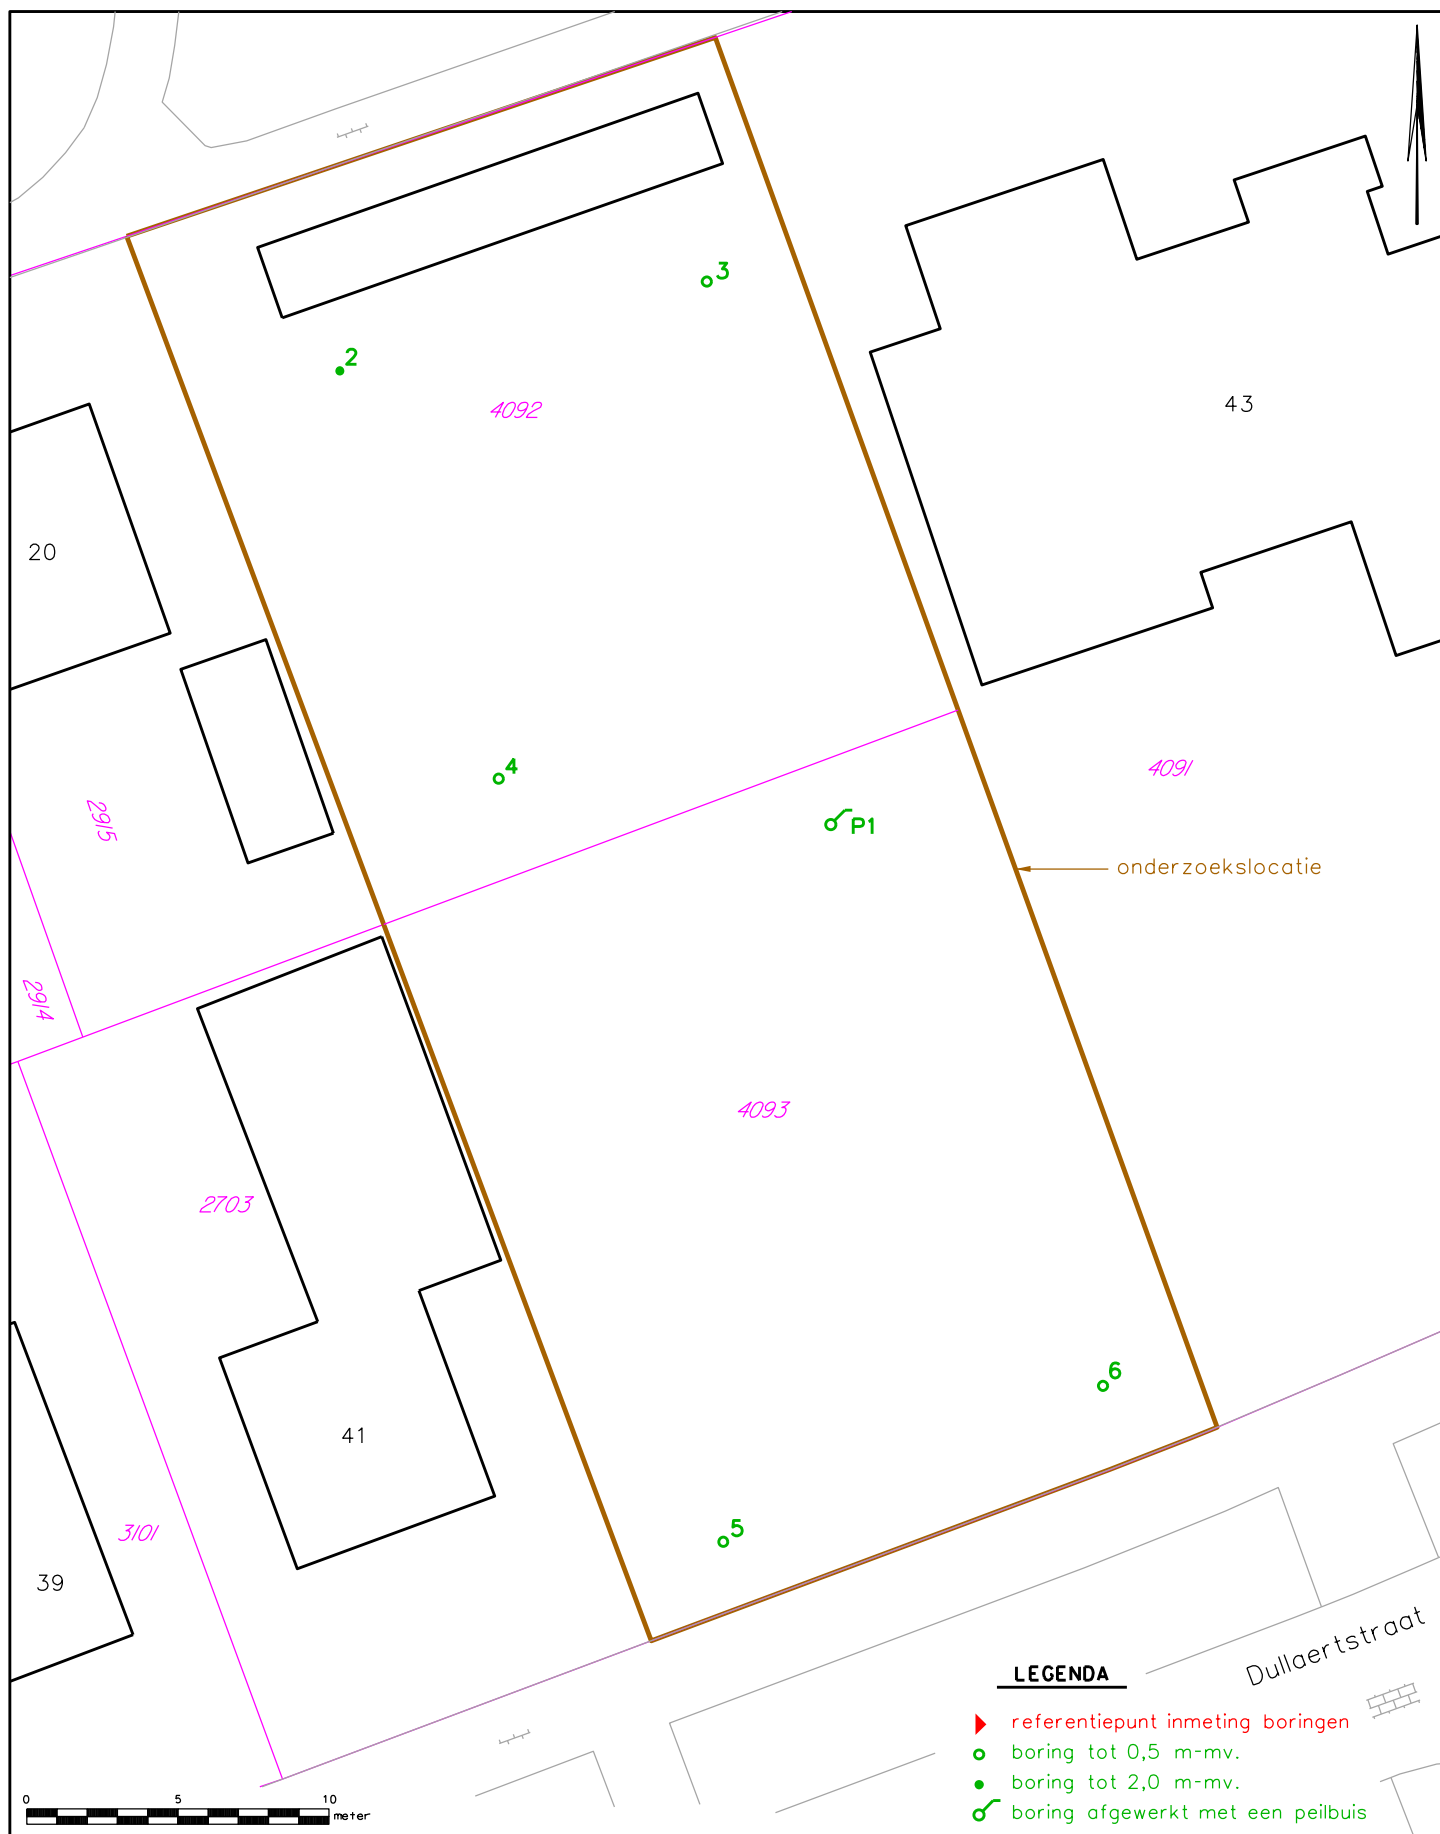
onderwerp: overzichtstekening en locatie boringen

De grond is, afhankelijk van de zintuiglijke waarnemingen en bodemopbouw, per 0,5 m bemonsterd. De situering van de boorpunten en de peilbuis is weergegeven in bijlage 2. De boorbeschrijvingen zijn opgenomen in bijlage 3.

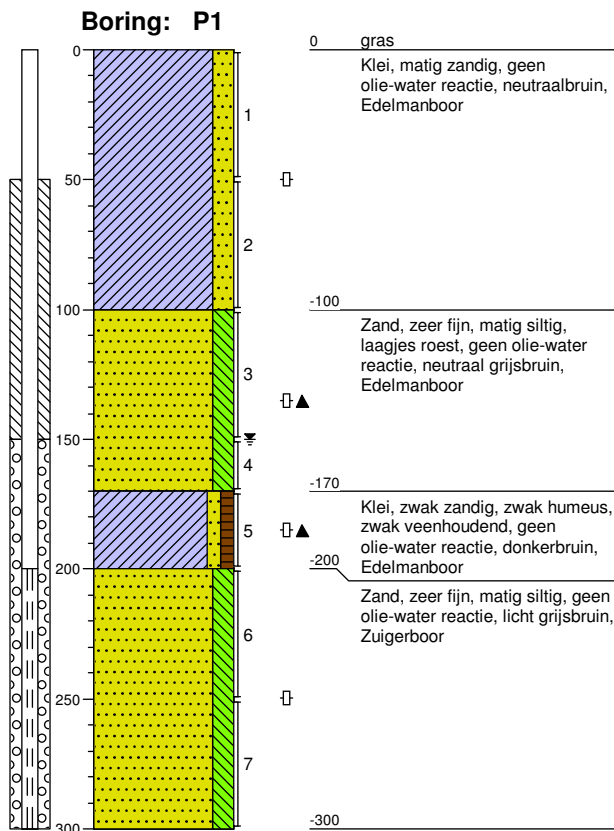
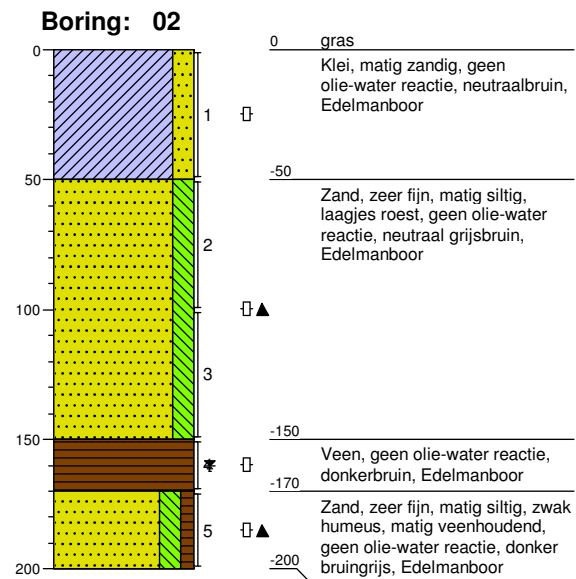
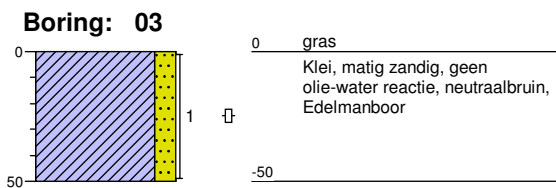
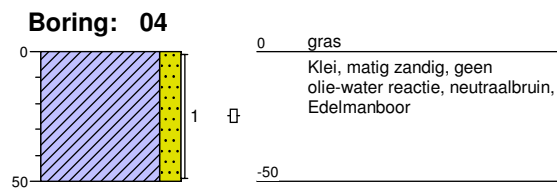
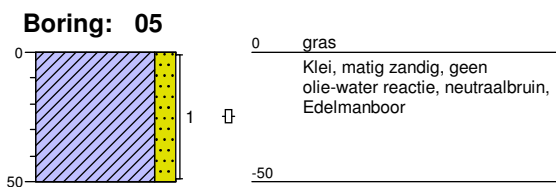
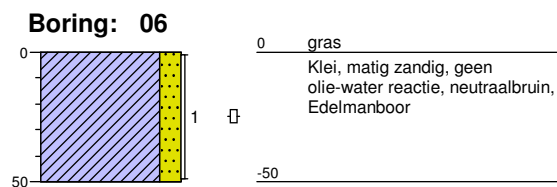
## Boorprofielen

Zowel de boven- als de ondergrond tot 3,0 m-mv (maximale boordiepte) bestaat wisselend uit zand, klei met sporadisch een veenlaag.

Tijdens het zintuiglijk onderzoek van de grond zijn geen bodemvreemde en/of op verontreiniging duidende kenmerken waargenomen.
