# BIJLAGENBOEK

## Wijzigingsplan Hooglandsedijk 9 Ossensisse Gemeente Hulst

Beoordeling inpasbaarheid functieverandering  
agrarische bebouwing locatie Hooglandsedijk 9 te  
Ossenisse in de gemeente Hulst

HISTORISCH BODEMONDERZOEK  
HOOGLANDSEDIJK 9  
OSSENISSE, HULST

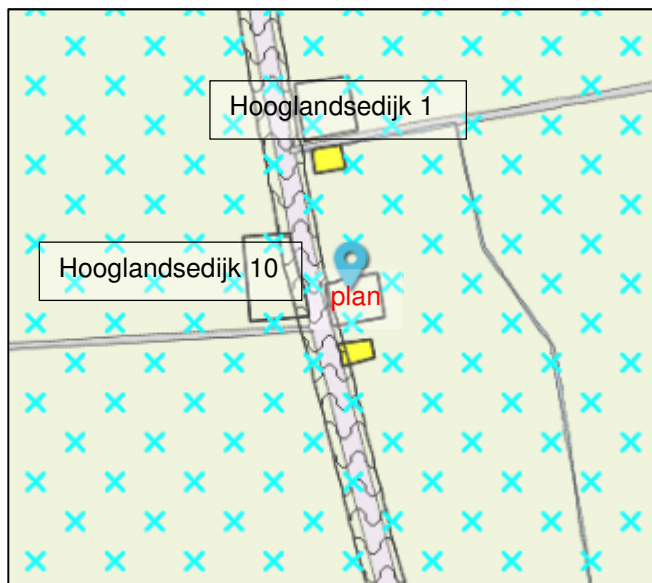
Figuur 3.1: Bedrijvigheid nabij plangebied (zoekstraal 500 meter)

In een straal van 500 meter om de planlocatie zijn slechts twee bedrijven gesitueerd. Zie onderstaande figuur:

Uit figuur 3.1 blijkt dat tussen het bedrijf aan de Hooglandsedijk 1 en de planlocatie reeds een bestaande woonlocatie aanwezig is. Deze woonlocatie vormt de maatgevende beperking voor het bedrijf aan de Hooglandsedijk 1. Door de wijziging van de agrarische bestemming van de locatie Hooglandsedijk 9 naar de bestemming 'wonen' worden de vergunde rechten van dit bedrijf dan ook niet aangetast.

Tegenover de planlocatie ligt een melkrundveehouderij (Hooglandsedijk 10). Deze veehouderij heeft vergunde rechten ten aanzien van de geur, geluid en fijn stofemissie. Gelet op de beperkte ruimtelijke scheiding tussen het plangebied en de veehouderij dient aangetoond te worden dat door de bestemmingsplanwijziging de vergunde rechten van dit bedrijf niet worden aangetast.

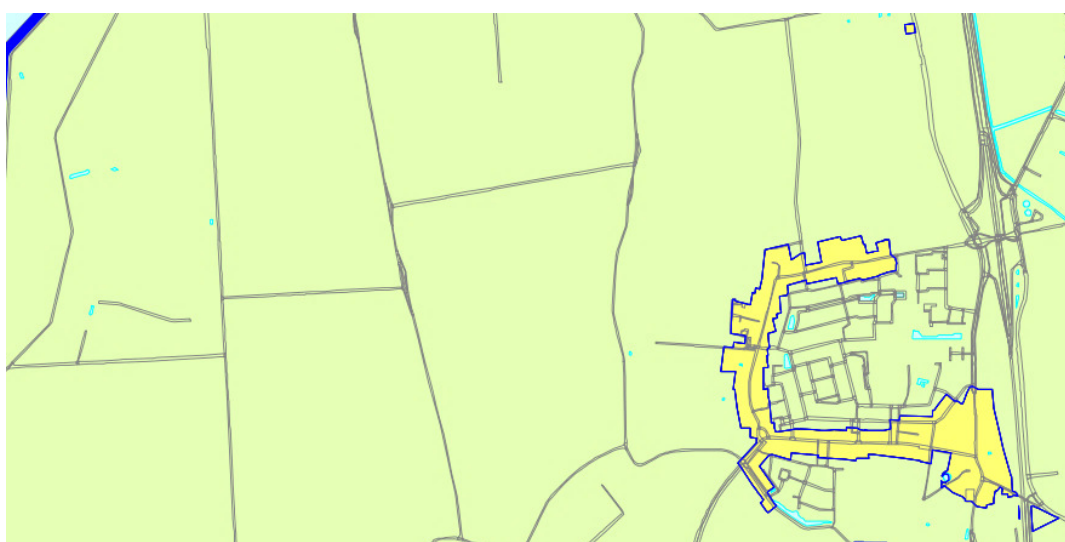
#### Kwaliteitsklasse bovengrond (0-0,5 m-mv)

- Achtergrondwaarde
- Wonen
- Industrie
- Voldoet niet aan klasse Industrie

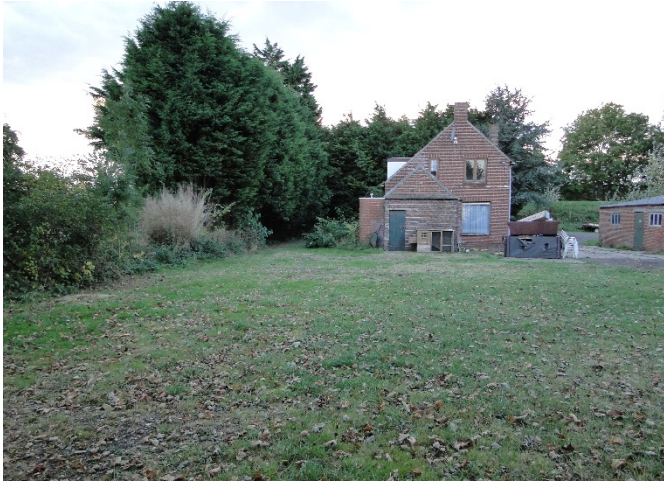
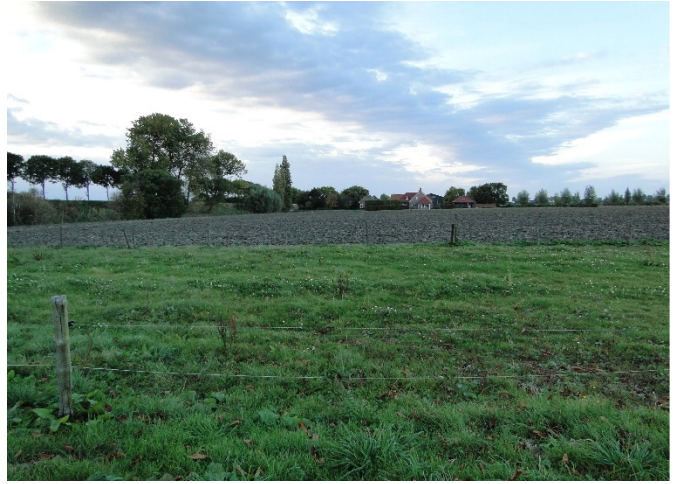
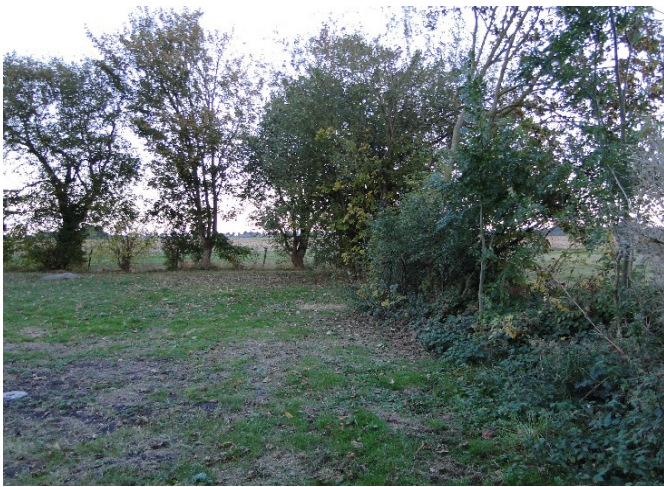
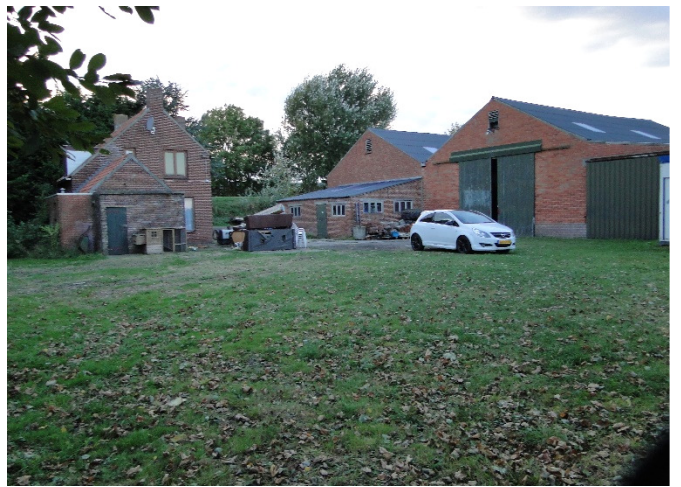
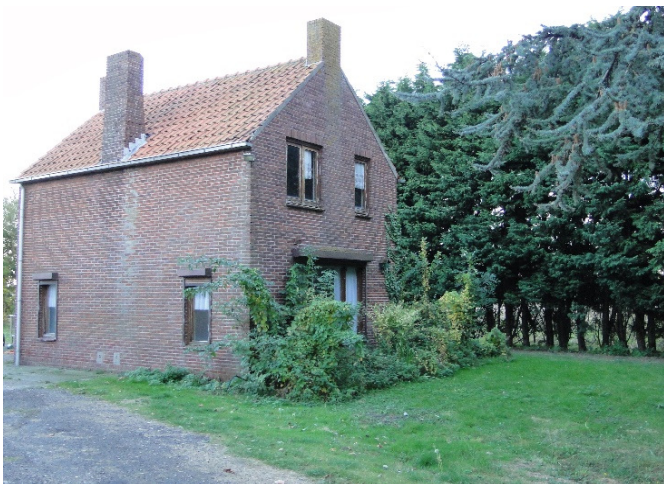
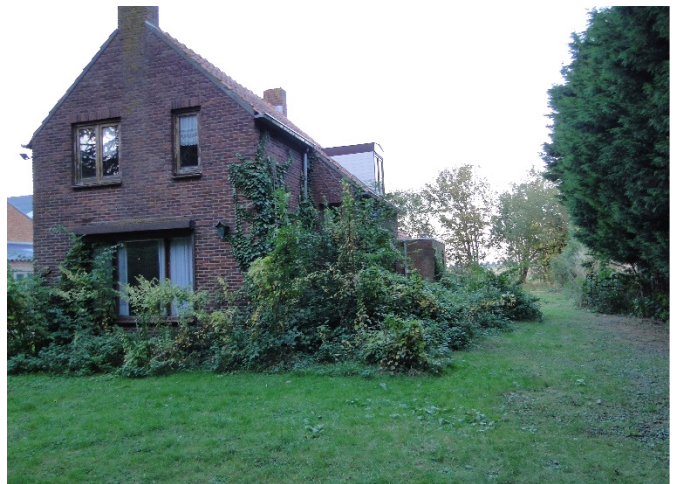
foto's, gegevens locatiebezoek

Door de voormalige aanwezigheid van het asbest is eventuele verdachtheid van de gootlijn langs de schuur, onder de dakrand relevant. Onder de dakrand bevond en bevindt zich echter aan alle zijden een deugdelijke dakgoot. De toplaag van de onverharde gootlijn (gras) recht onder de dakrand wordt daarom niet als asbest-verdacht beschouwd. Foto's van het dak zijn opgenomen in bijlage C.

Er is één voormalige bovengrondse tank op het terrein bekend. Deze staat in een lekbak, op de betonvloer in de schuur. De tank bevat diesel en heeft een volume van 2.000 liter. Het terrein heeft mede door de tank een bodemlocatie-code bij Gemeente Hulst. Deze is AA067710456.

- I. De bovengrondse tank is nog aanwezig. Lekbak en tank verkeren in goede conditie.
- II. Er is nergens puin of asbest op het maaiveld te zien.

Als de tank in de schuur niet meer wordt gebruikt, dan zal deze verwijderd moeten worden. Aanbevolen wordt dat in overleg met Gemeente Hulst te doen. Op de locatie van de tank zal in dat geval Eindsituatie-bodemonderzoek uitgevoerd moeten worden, conform de NEN 5740, Verdachte locatie met één of meer ondergrondse opslagtanks (VEP-OO).
