**VOORONDERZOEK EN VERKENNEND  
BODEMONDERZOEK**

**'S-GRAVENSTRAAT 232 CLINGE  
PERCEEL HULST SECTIE K NUMMER  
1279 (GEDEELTELIJK)**

projectnummer : ANL17-3454  
Periode onderzoek : Juli 2017  
Datum rapportage : 31 juli 2017

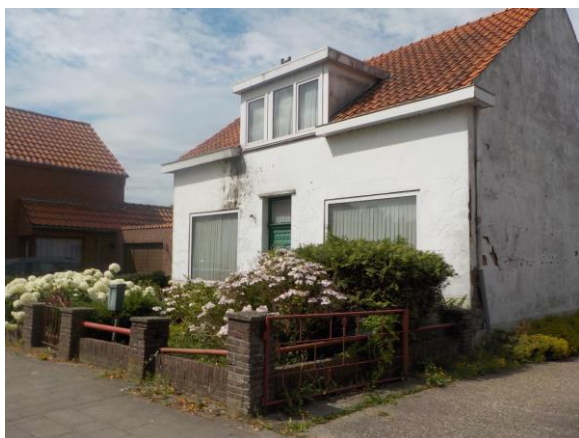
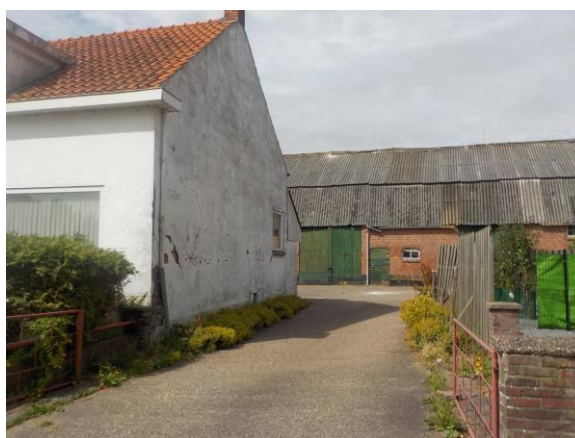
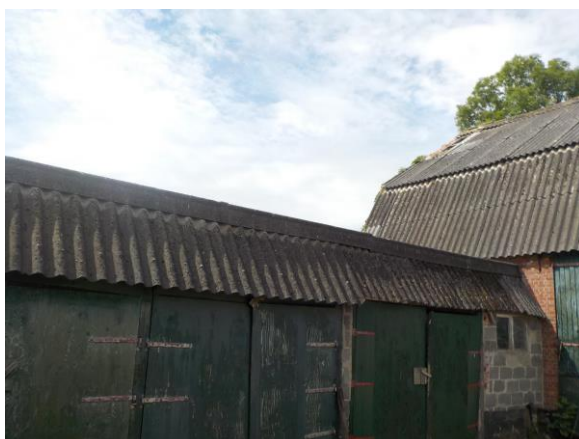
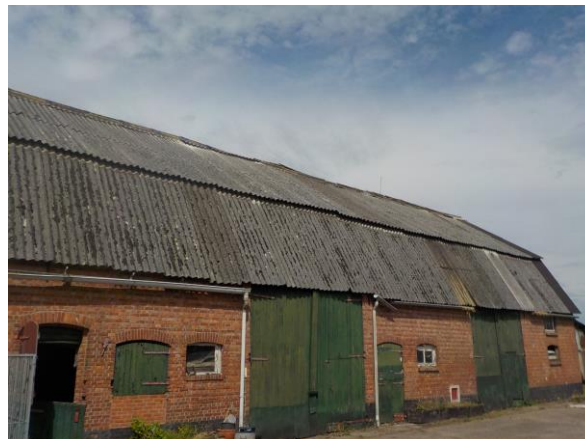
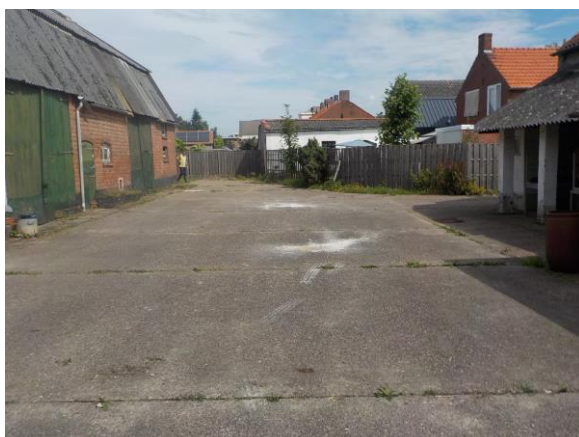
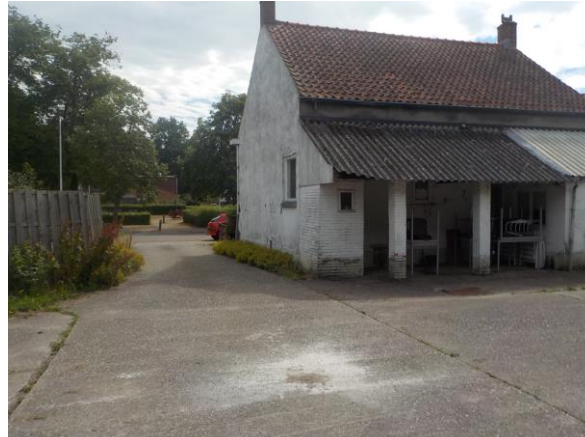
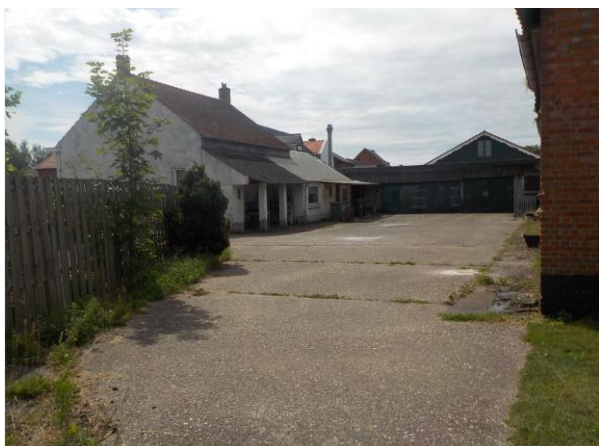
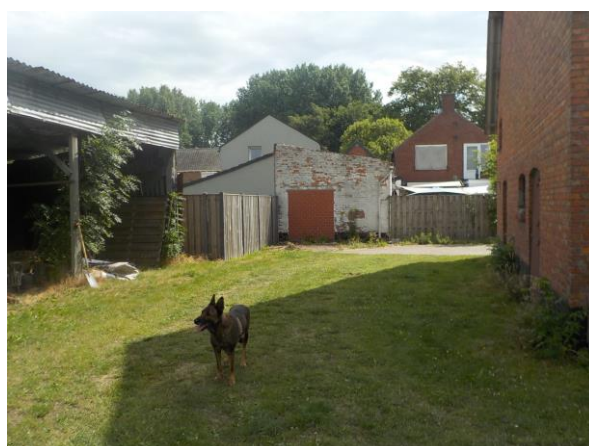
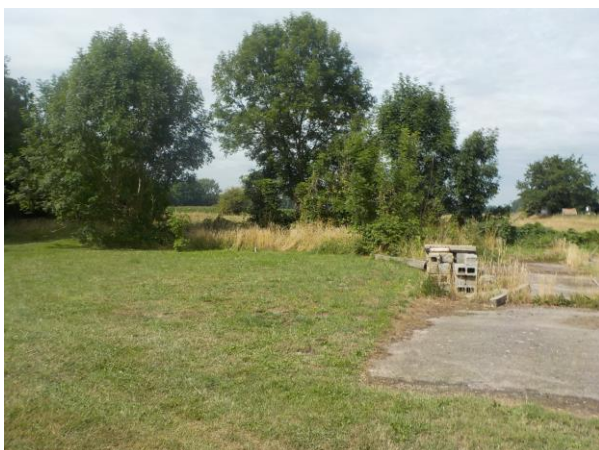
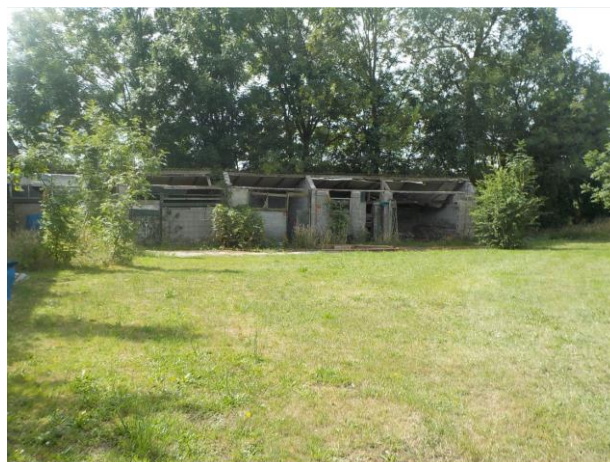
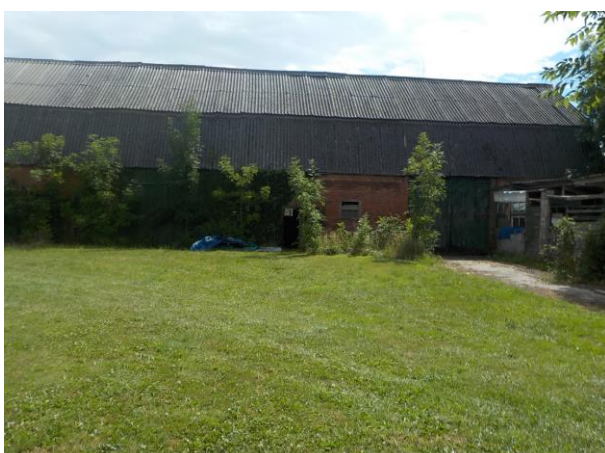
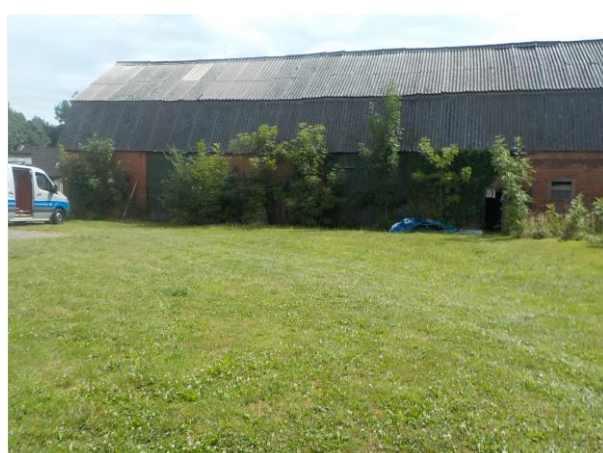
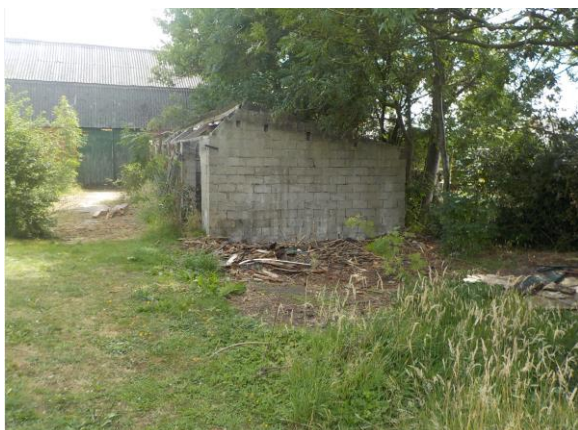
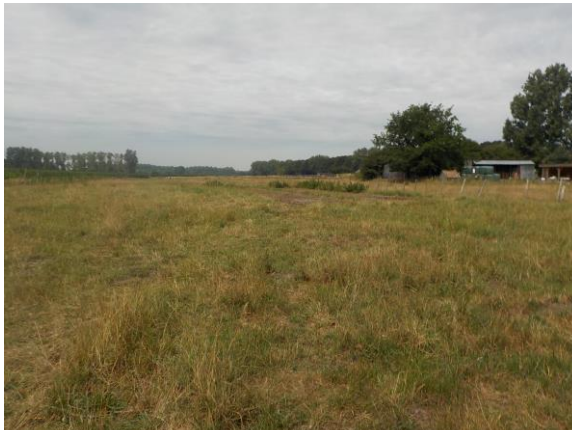
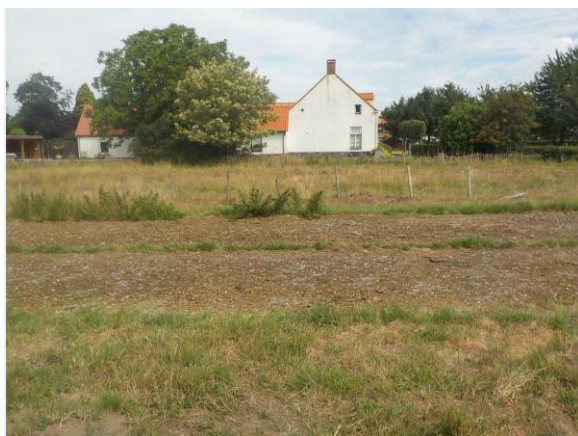
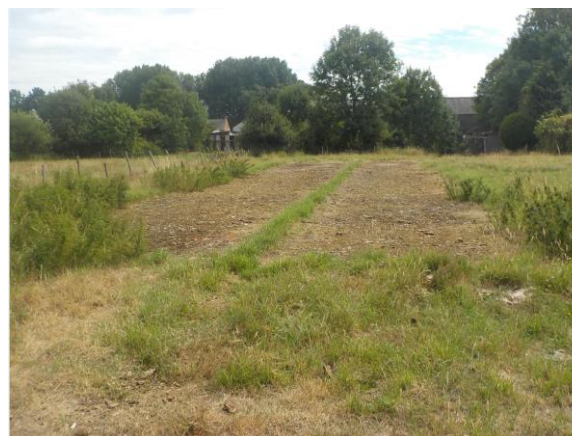
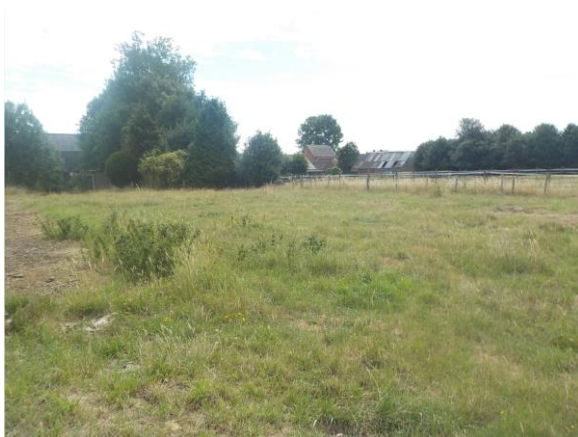
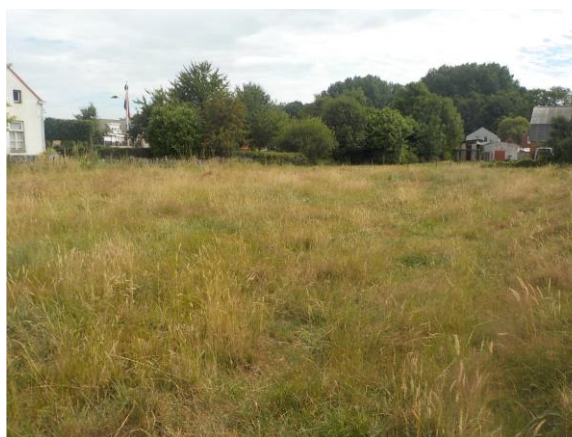
Bijlage 1<sup>b</sup>: foto's onderzoekslocatie

Het te onderzoeken terrein bestaat uit een erf met een woonhuis en twee schuren. Het aangrenzende perceel bestaat uit weiland.

Ter plaatse van het erf is het maaiveld verhard met beton. De dikte van de puinlaag onder de betonplaten bedraagt circa 40 cm. Het puin wordt verspreid over het erf en op het achterliggende weiland waargenomen.

Tijdens de locatie-inspectie is geconstateerd dat op het achtererf (noordzijde) een bovengrondse dieseltank heeft gestaan. De exacte locatie is aangewezen door de eigenaar (gebruiker).

Op het maaiveld rondom de woning en de schuren zijn geen asbestverdachte materialen aangetroffen. De dakbedekking van de schuren bestaat wel voor een groot deel uit asbestgolfplaten.

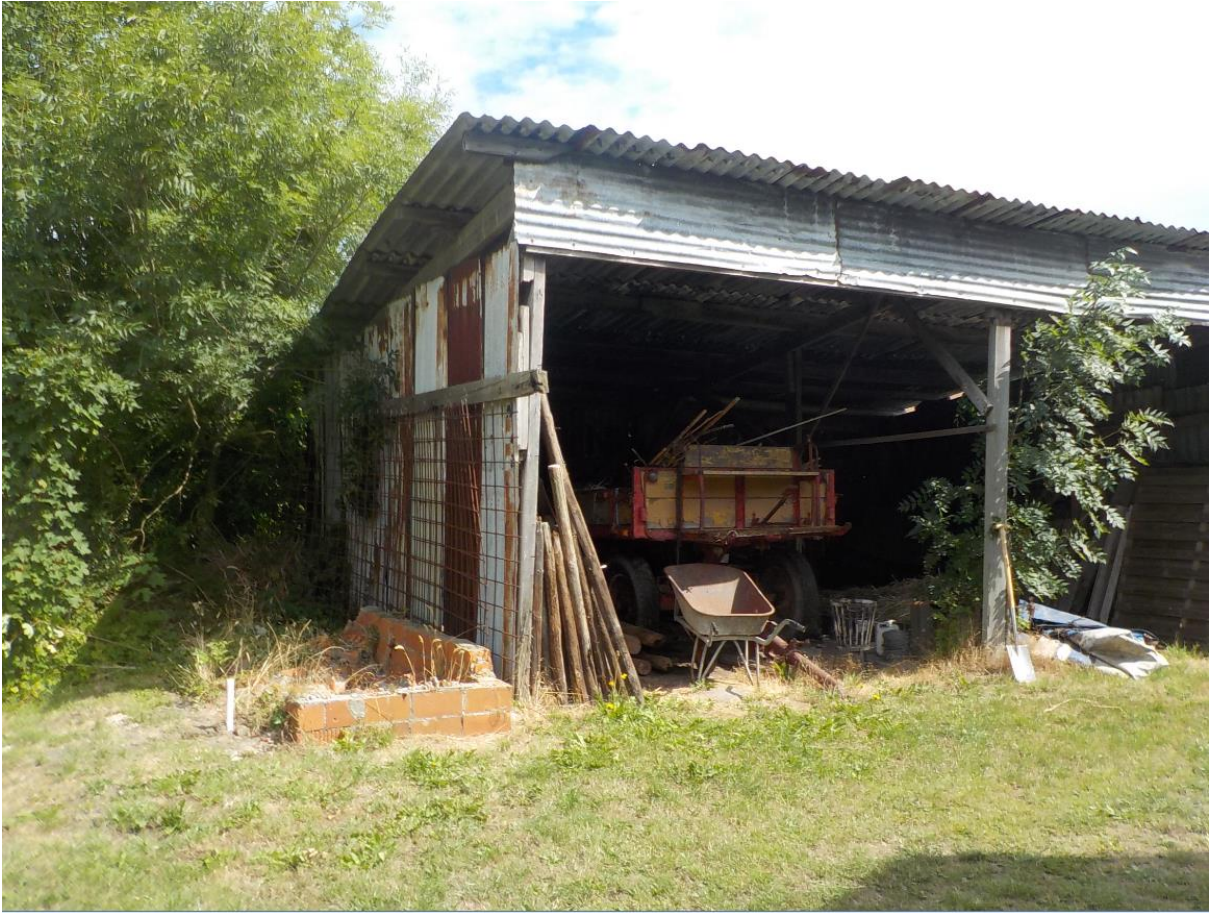
Locatie voormalige bovengrondse dieseltank (peilbuis 19)

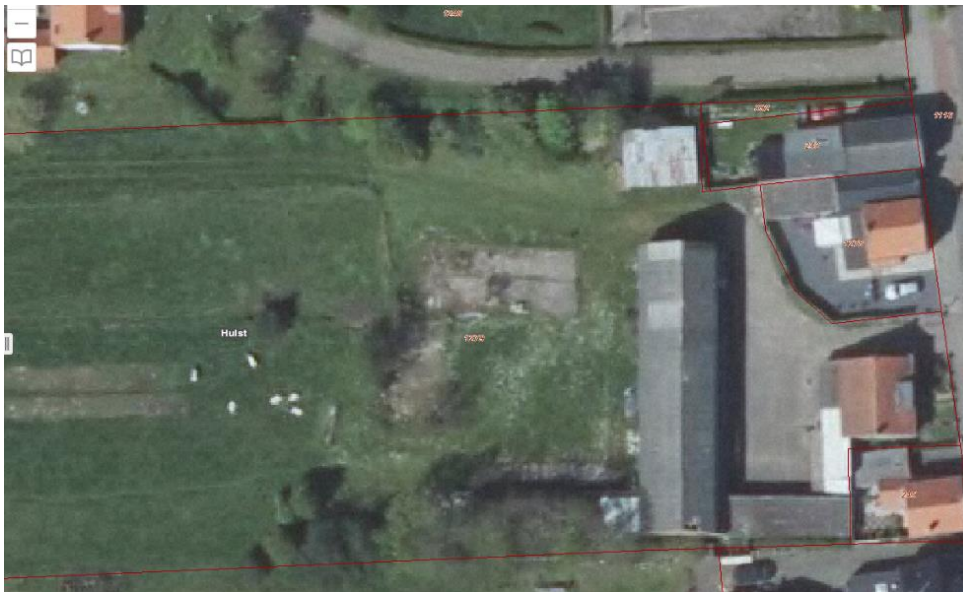
2016

**'s-Gravenstraat 232 Clinge (luchtfoto's uit 1970, 2008 en 2016)**
