## **Verkennend bodemonderzoek nieuwbouw Roba Metals**

**Zomerdijk 27-33**

**10 december 2014**

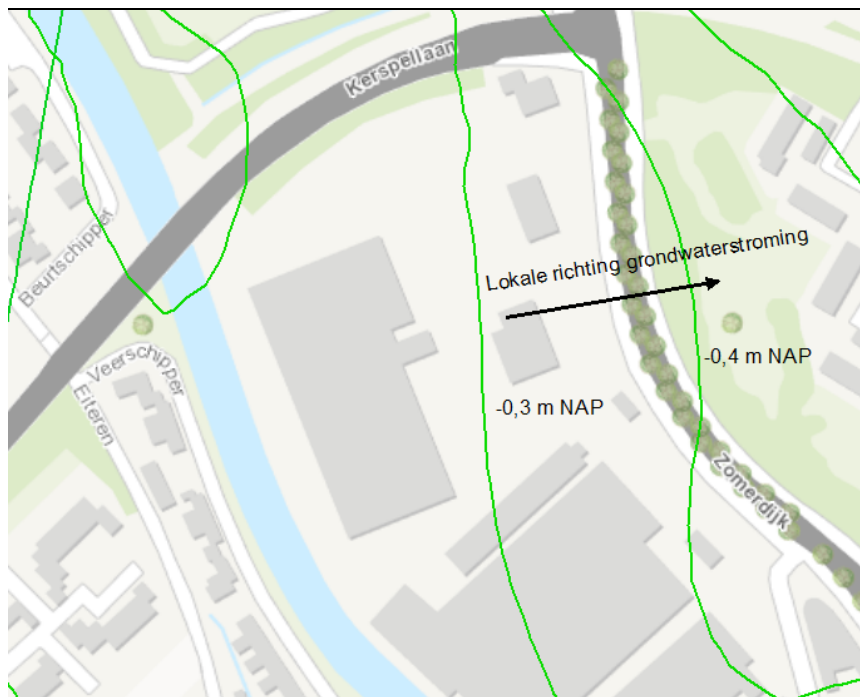
**Figuur 2.3 Weergave van de lokale grondwaterstroming, isohypsenkaart TNO**

Lokale omstandigheden zoals waterlopen, drainagesystemen, (lekkende) rioleringen en dergelijke kunnen de regionale stromingsrichting van het freatisch grondwater beïnvloeden. In dit geval wordt de lokale grondwaterstroming bepaald door de waterstand in de Hollandse IJssel. Uit raadpleging van de isohypsenkaart (zie afbeelding 2.3) van TNO blijkt dat de Hollandse IJssel een infiltrerende werking heeft. Daardoor vindt een lokale oostelijke grondwaterstroming plaats.

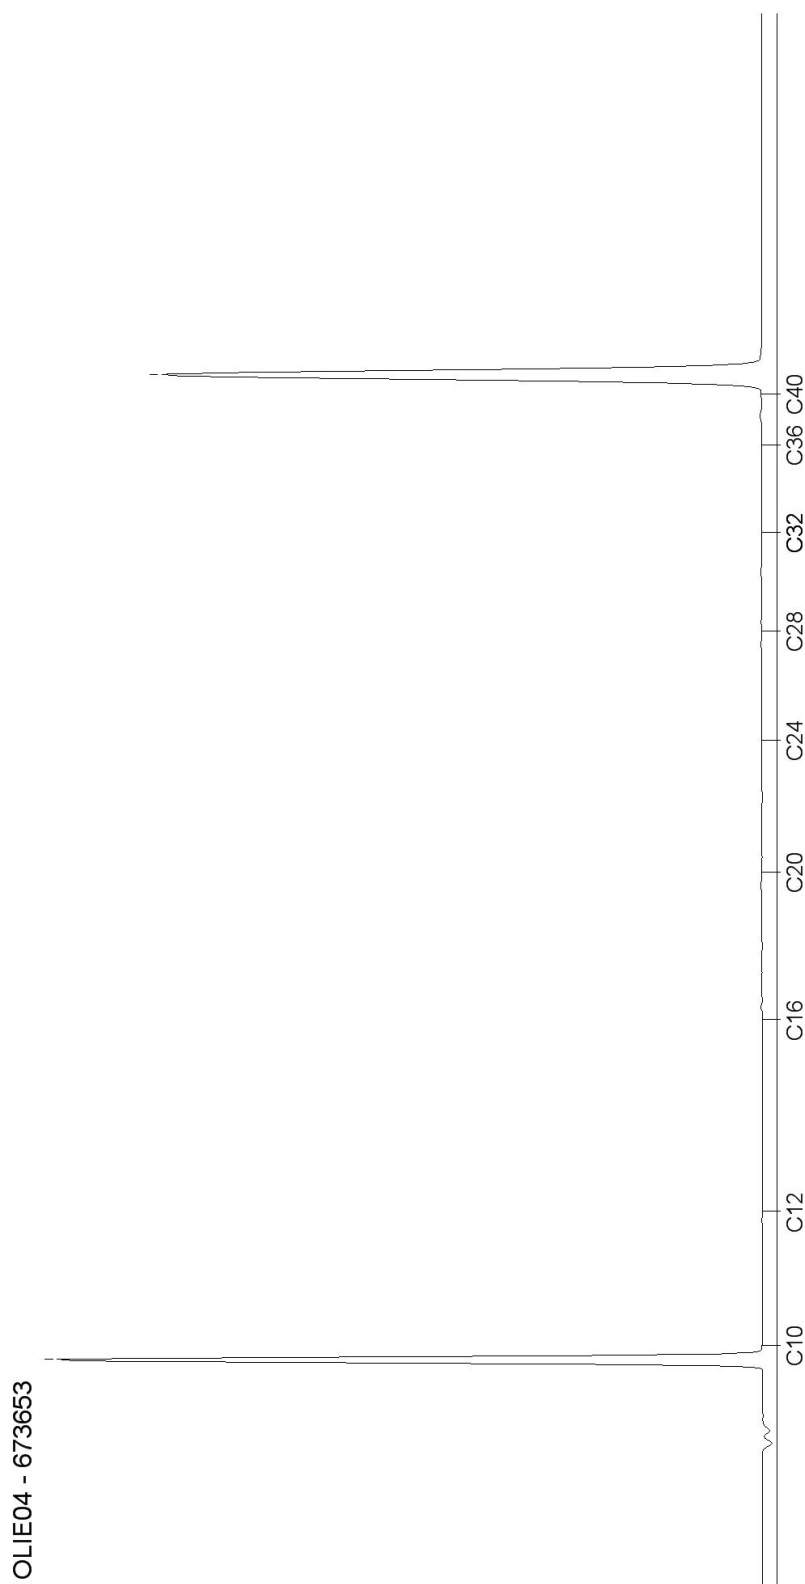
**Monsteromschrijving: MMO2 bedrijfshal**

Chromatogram for Order No. 452024, Analysis No. 673653, created at 19.08.2014 06:53:20

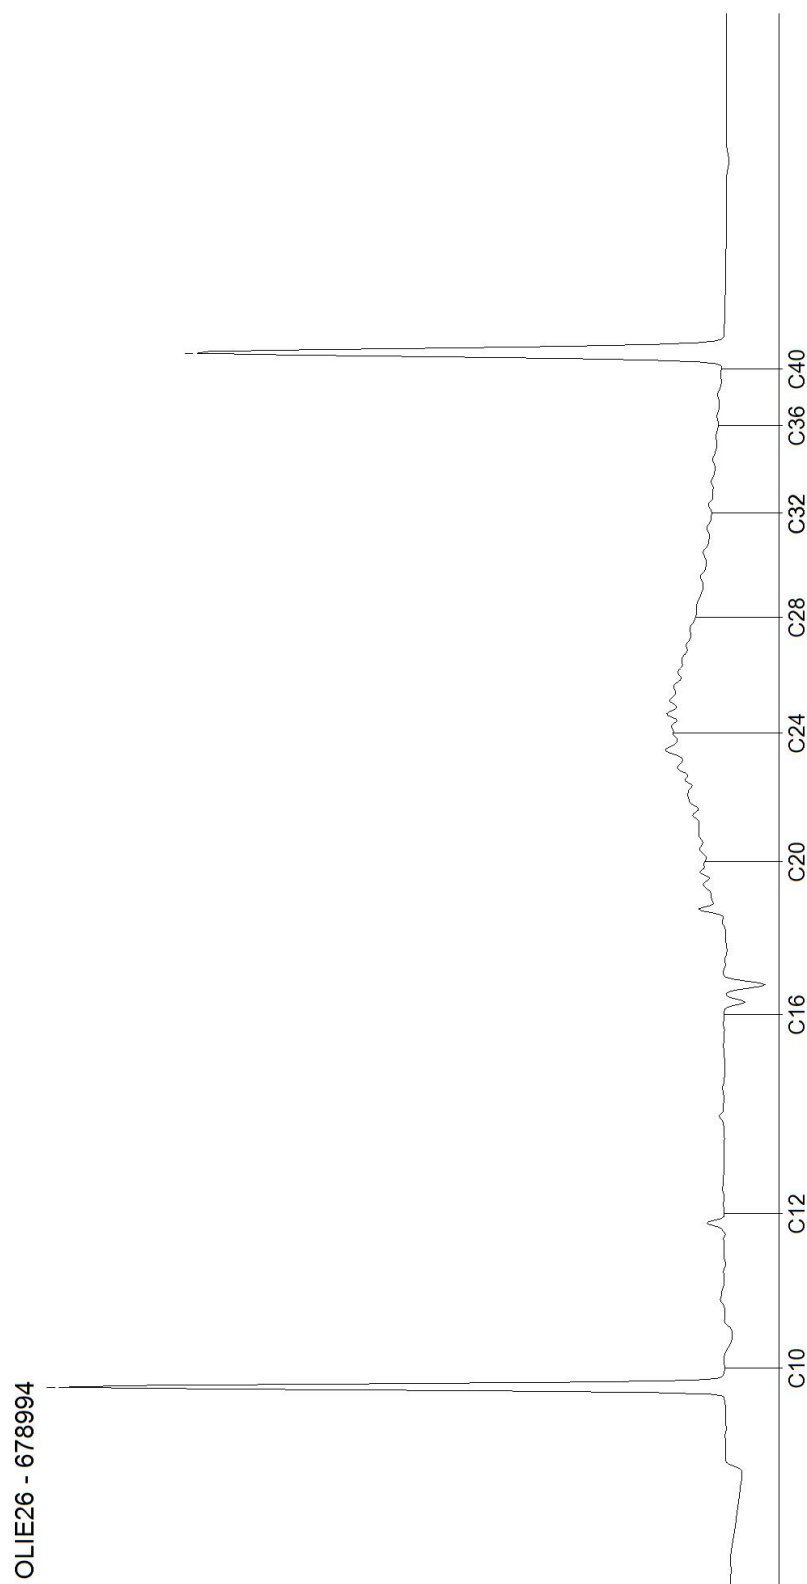
**Monsteromschrijving: Pb 202 F(2,0-3,0)**

Chromatogram for Order No. 452861, Analysis No. 678994, created at 25.08.2014 04:15:16
