**RAPPORT  
betreffende een  
verkennd  
bodemonderzoek  
Noord IJsseldijk (Blok  
1) te IJsselstein**

Datum : 19 november 2015  
Kenmerk : 1509H589/DBI/rap1  
Auteur : De heer D.D.C.A. Bijl

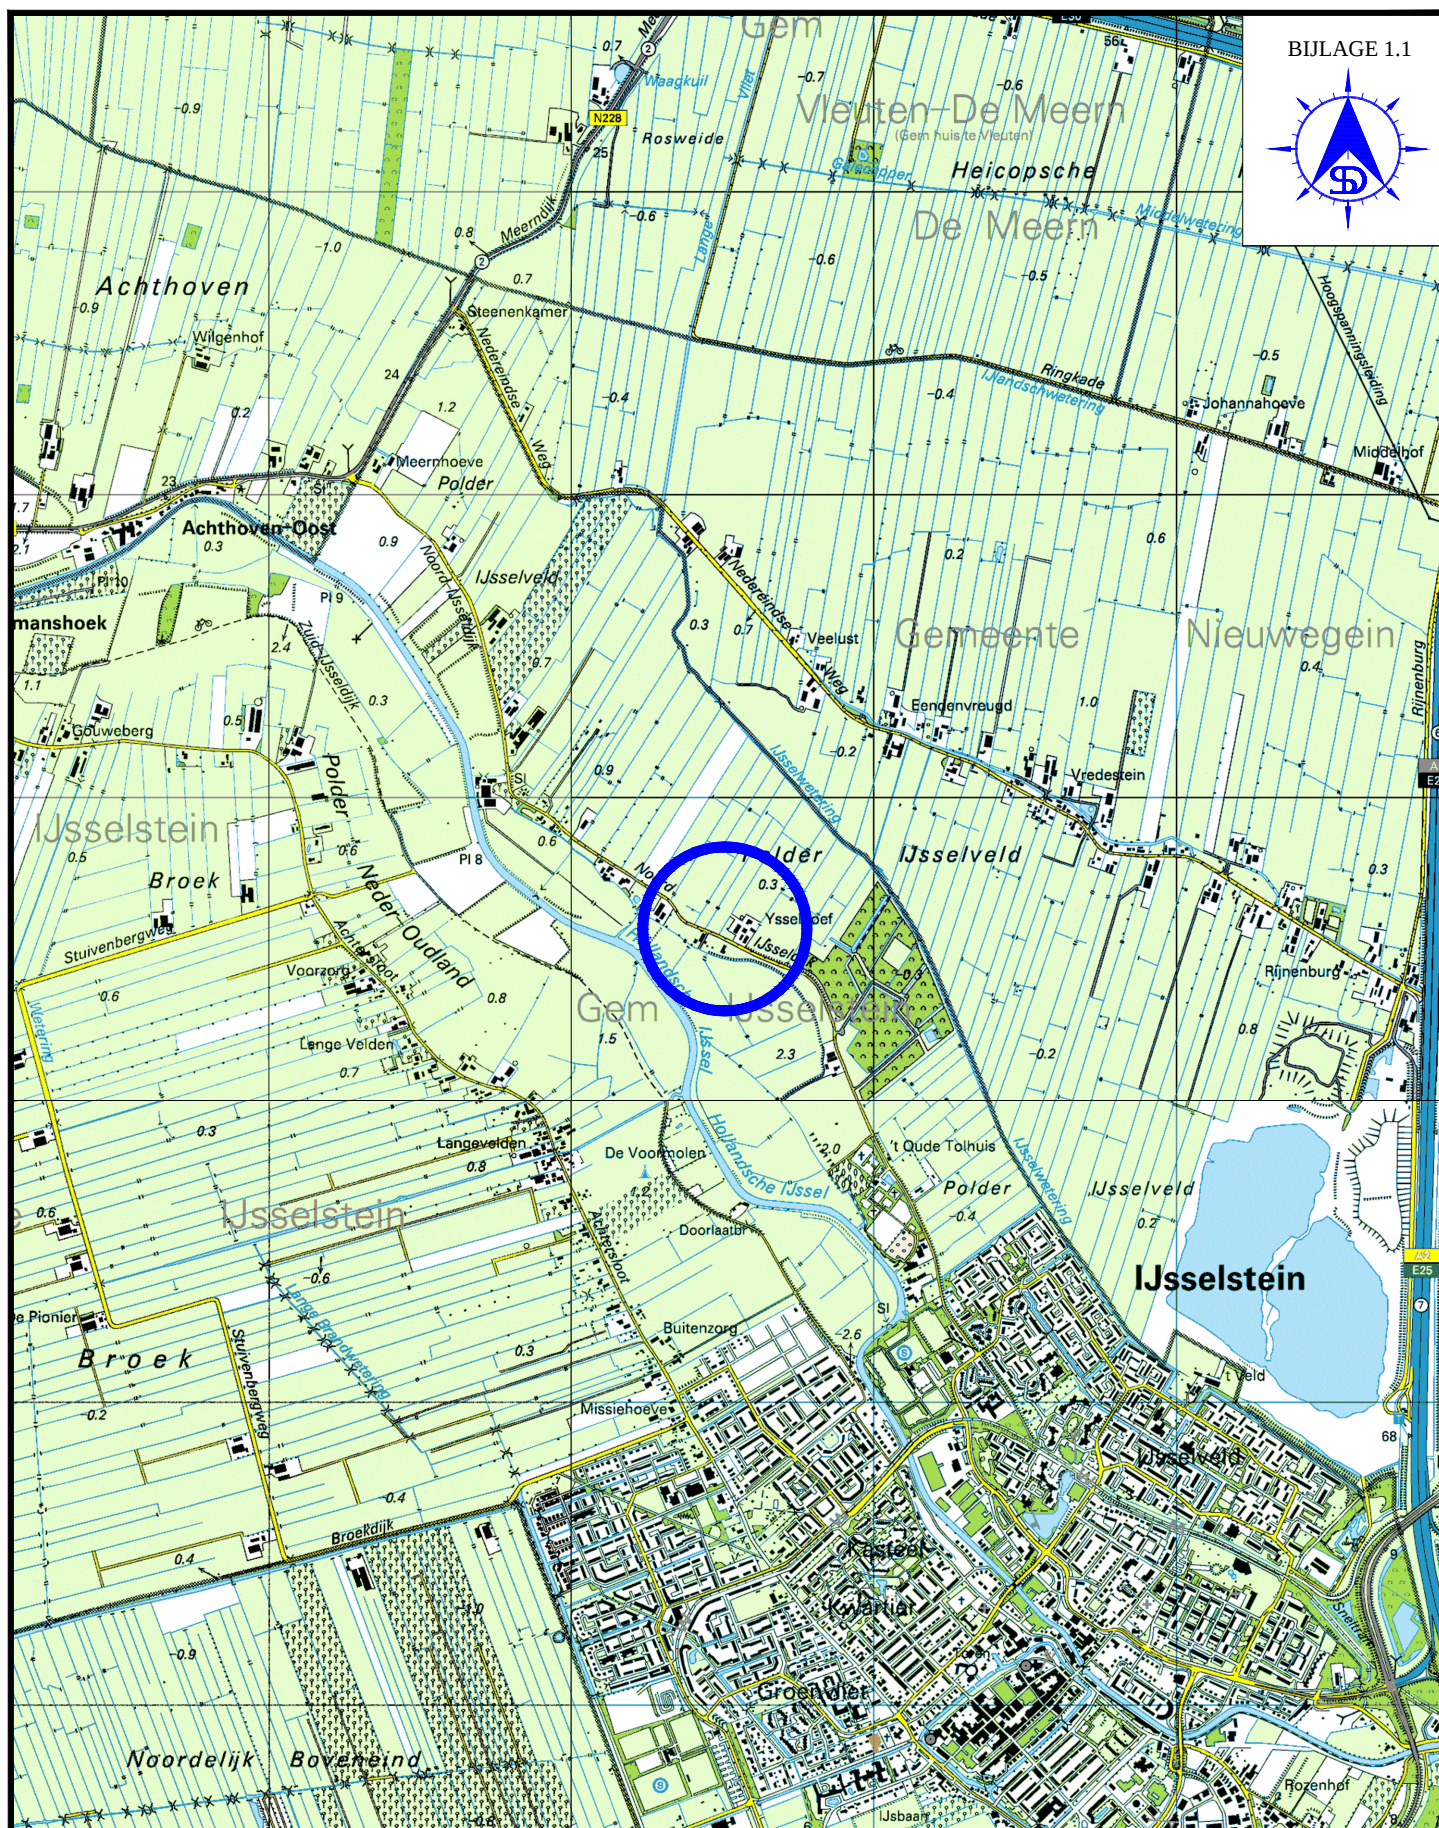
1.1 OVERZICHTSKAART

LOCATIE-AANDUIDING

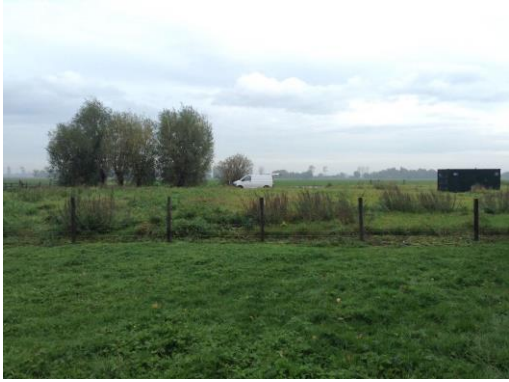
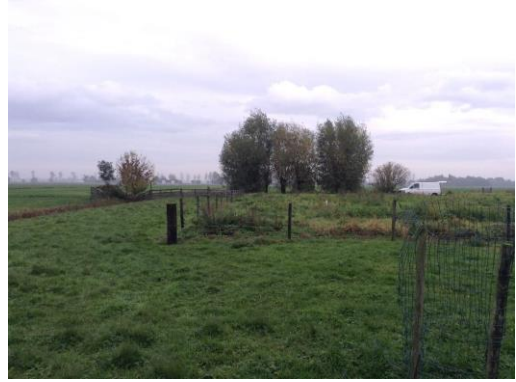
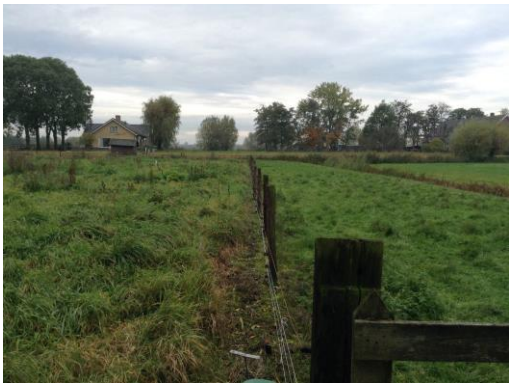
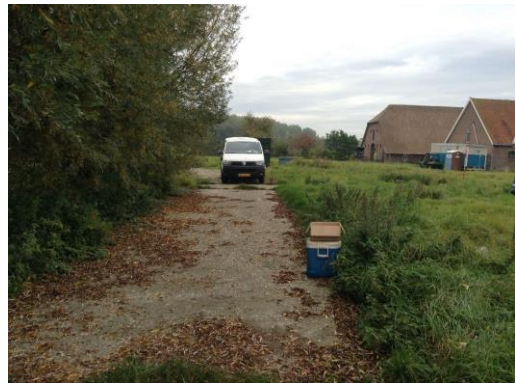
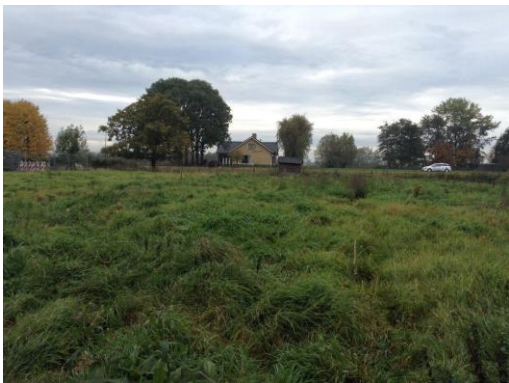
**BIJLAGE 5**  
FOTOREPORTAGE

Op 28 oktober 2015 heeft een locatie-inspectie plaatsgevonden inzake het huidige gebruik. De locatie is momenteel in gebruik als zijnde weiland. Aan de noord en westzijde is een watergang gelegen. Daarnaast is aan de noordzijde een betonnen pad gelegen. Men is voornemens de bestemming van de locatie naar wonen te herbestemmen en een woonhuis op locatie te realiseren. Overige aspecten ten aanzien van de onderzoekslocatie staan hieronder beknopt omschreven:

- tijdens de locatie-inspectie zijn op het maaiveld van de onderzoekslocatie geen asbestverdachte materialen waargenomen;
- op en in de nabijheid van de onderzoekslocatie zijn geen zakkingen, dan wel ophogingen in het maaiveld waargenomen welke kunnen duiden op de aanwezigheid van mogelijke (sloot)dempingen;
- ter plaatse van de onderzoekslocatie zijn geen huidige (bodem)bedreigende activiteiten waargenomen die een mogelijke bodemverontreiniging (hebben) kunnen veroorzaken.

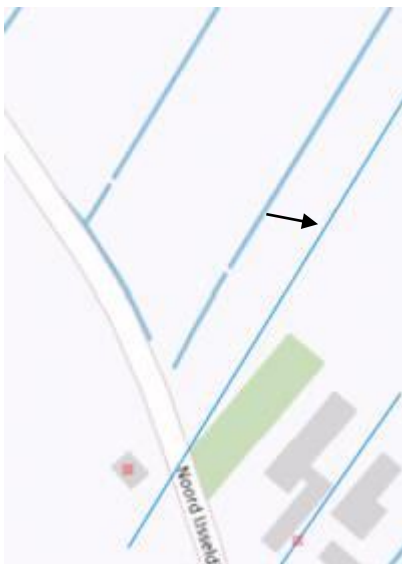
Voor zover bekend bij de Omgevingsdienst zijn op de locatie geen (sloot)dempingen aanwezig. Ten zuidoosten van nummer de bouwvlakken loopt wel een gedempte sloot (zie onderstaande afbeelding).

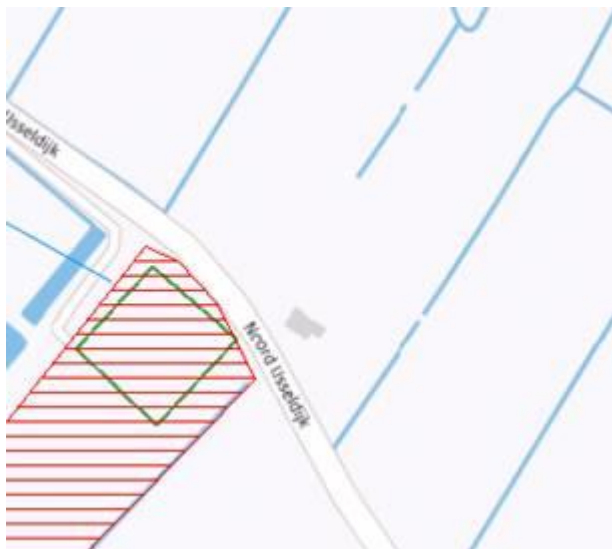
De locatie valt niet binnen een Wbb-locatie. Ten zuiden van de locatie is wel een Wbb-geval bekend (zie rode contour op onderstaande afbeelding). Dit betreft een stort locatie, welke gedeeltelijk gesaneerd is.
