NADER BODEMONDERZOEK

ACHTERSLOOT 61

TE IJSSELSTEIN

| <b>Rapportnummer</b> | 8439.002 |

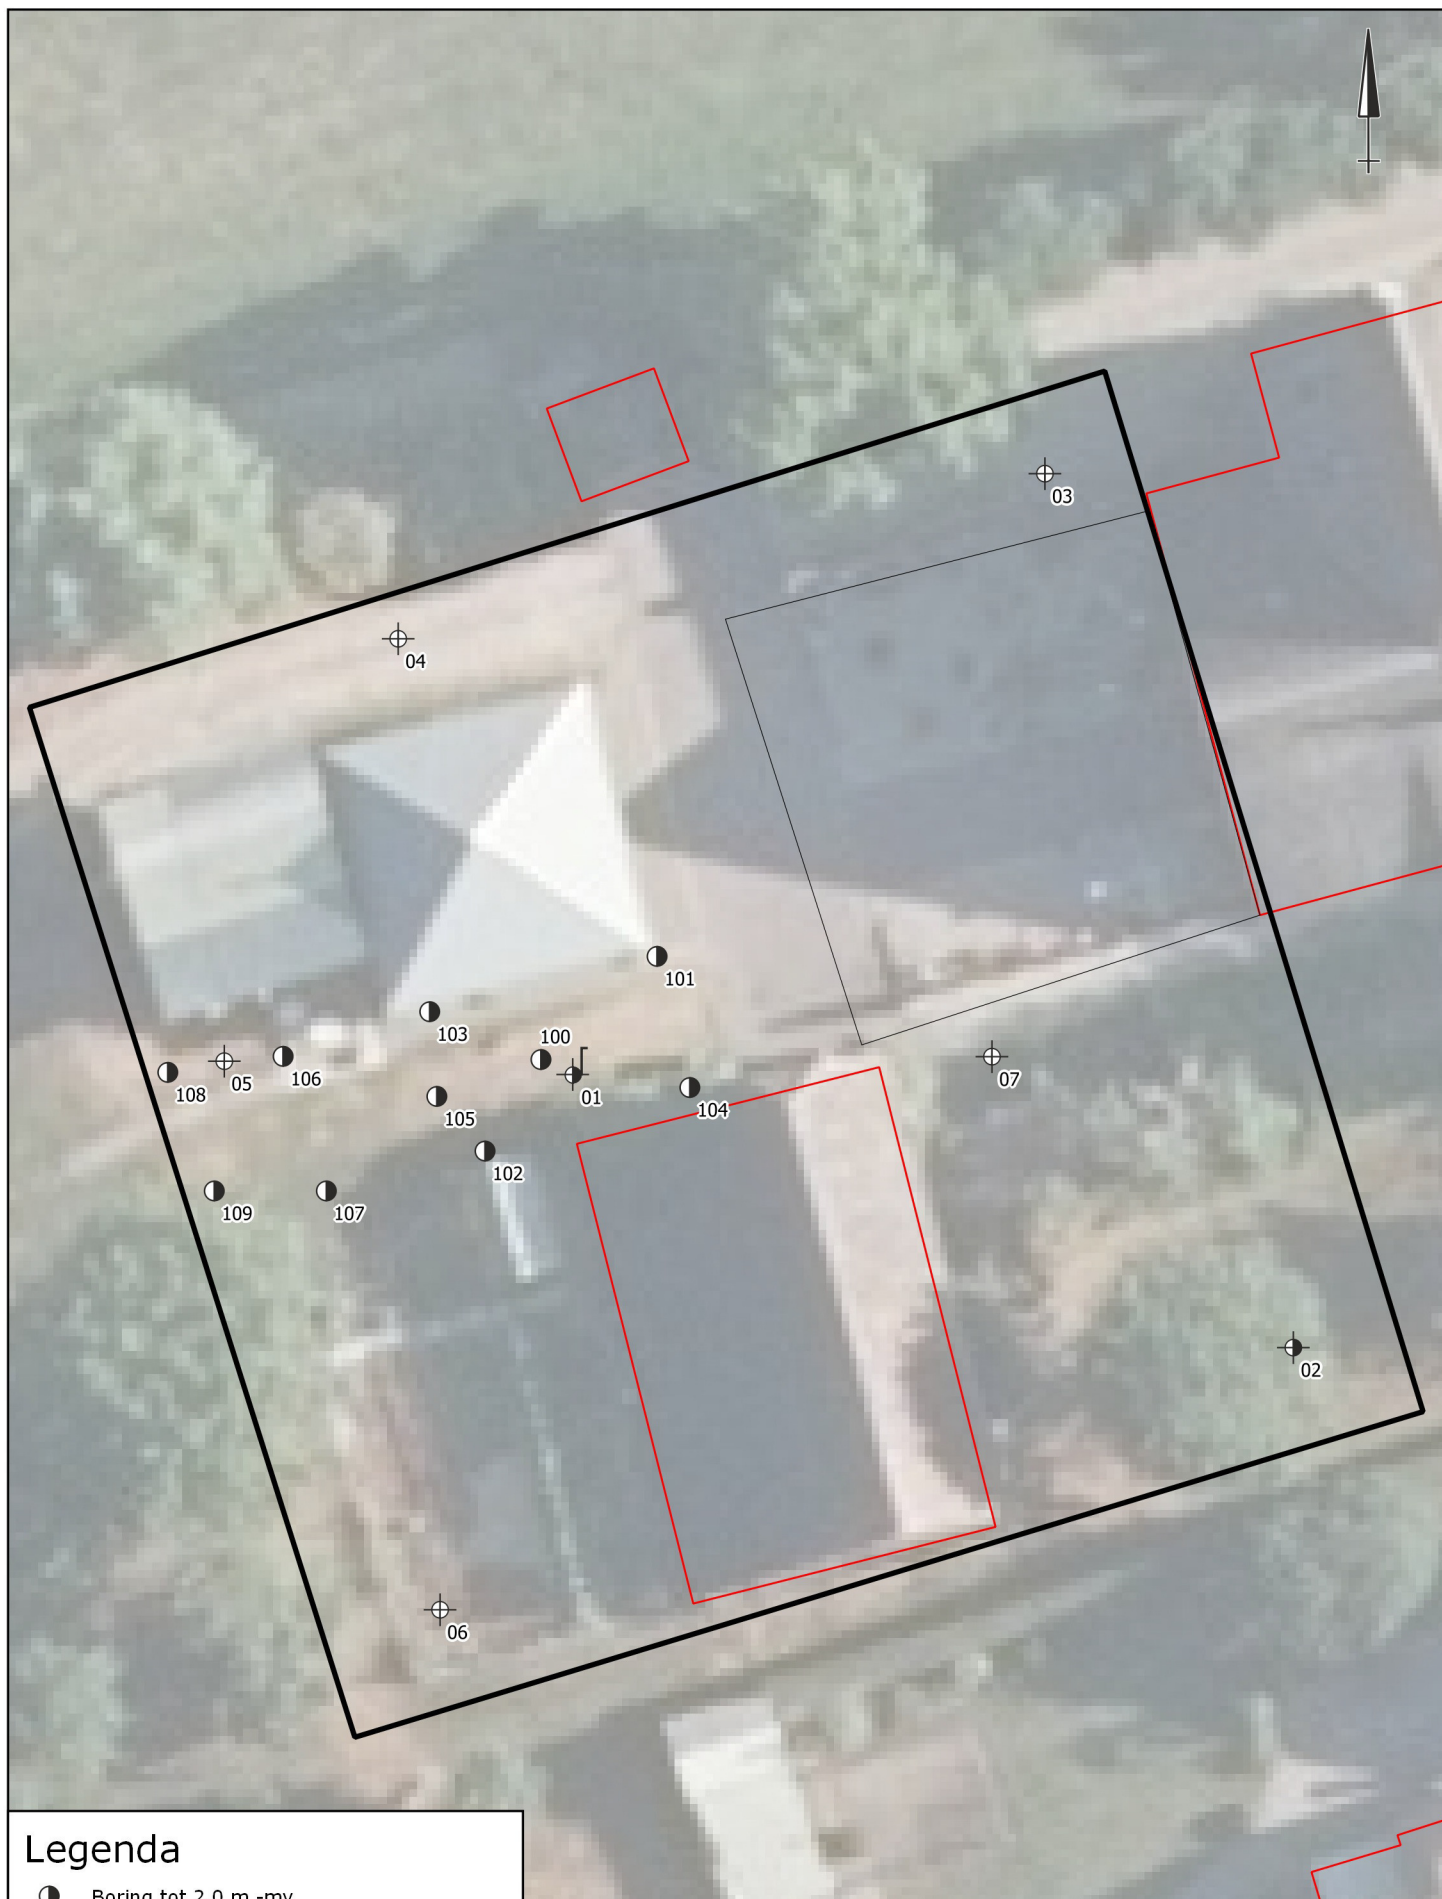
BIJLAGE: 1

In bijlage 1 is de huidige situatie op een locatieschets weergegeven.

**Titel:** locatieschets
