## ACTUALISATIE - BODEMONDERZOEK

## ACHTERSLOOT 77 IJSSELSTEIN

NOVEMBER 2023

| Projectnummer | 23-2112 |

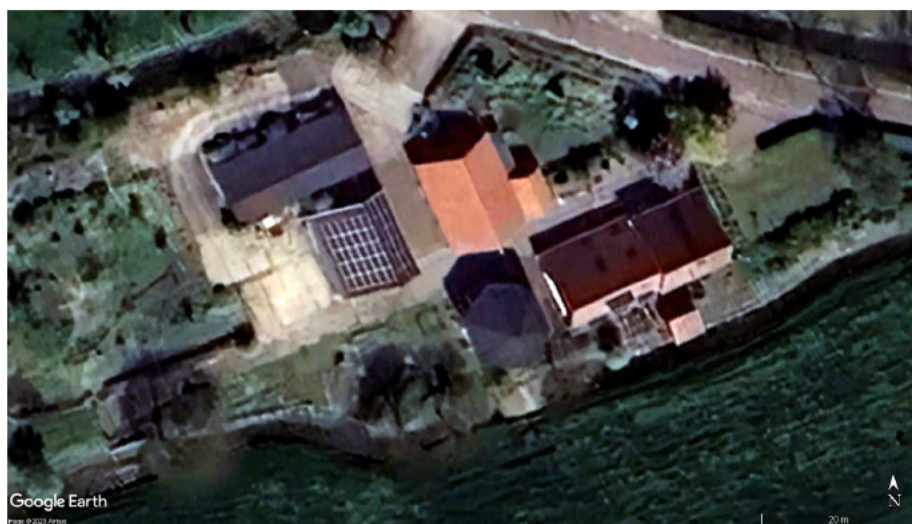
luchtfoto 2023

In bijlage D1 zijn drie kaarten van het gebied opgenomen : uit 1965, 1980 en 2020. Op alle kaarten is de boerderij aangegeven. Verder zijn in bijlage E vijf luchtfoto's opgenomen, uit 2007, 2012, 2017, 2021 en 2023. Er zijn in deze periode geen wijzigingen in de bebouwingsituatie of het bodemgebruik te zien, met één opmerking: het oppervlak aan verharding (beton en klinkers) achter de bebouwing is in de loop der tijd steeds kleiner geworden.
