## Milieukundig rapport

**Historisch vooronderzoek Ombouw G-H Eneco  
Utrecht (W-200+W-217)**

**Tracé S-238 (Hoornaar) tot M&R A-107 (Reijerscop)  
en S-6227 (AS-Utrecht) tot S-6265 (lage Weide)-optie  
A**

projectnummer 0455773.100  
definitief revisie 00  
13 december 2019

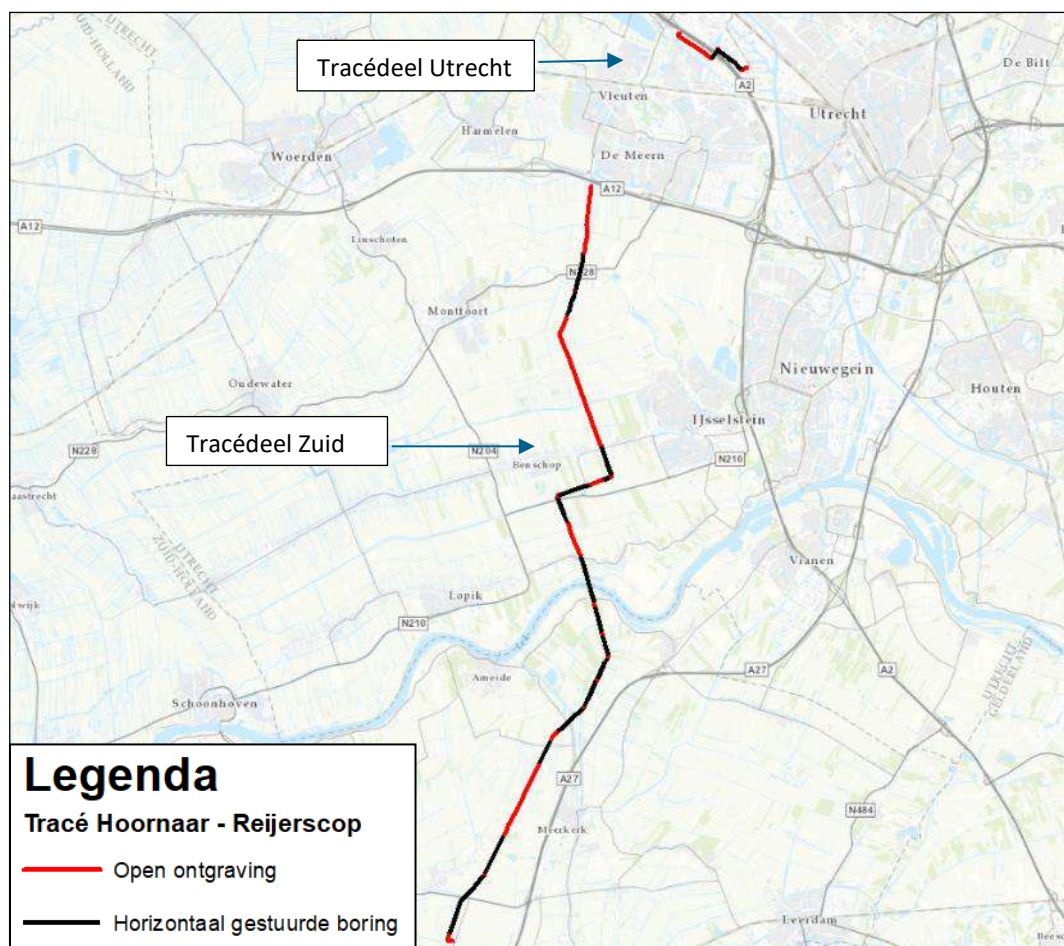
Figuur 1.1: Ligging tracé open ontgraving (rood) en HDD-gestuurde boring (zwart). (bron: ESRI Nederland en het Kadaster)

De ligging van het nieuw aan te leggen tracé is in figuur 1.1 op de volgende pagina weergegeven.

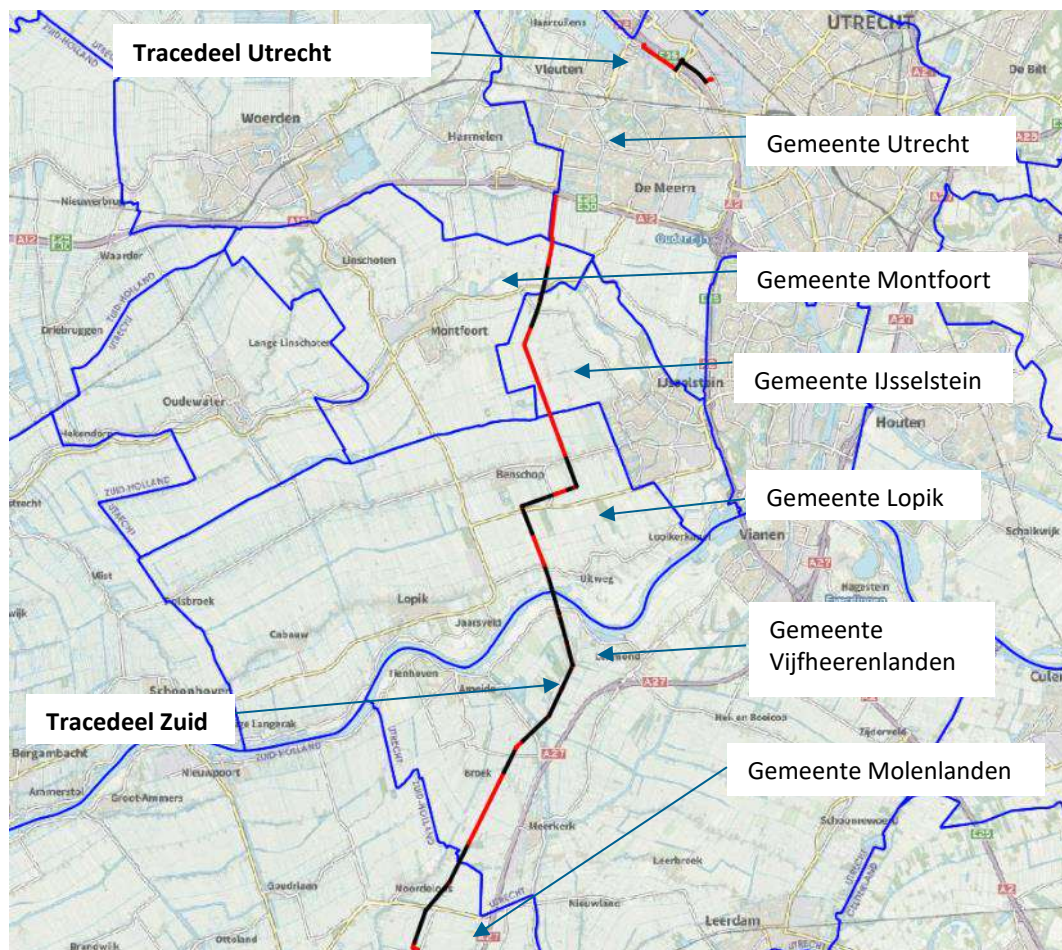
Figuur 3.1 (bron; ESRI Nederland en het Kadaster): ligging tracé in open ontgraving (rood) en HDD-gestuurde boring (zwart) in verschillende gemeenten (grenzen zwart gemarkeerd).

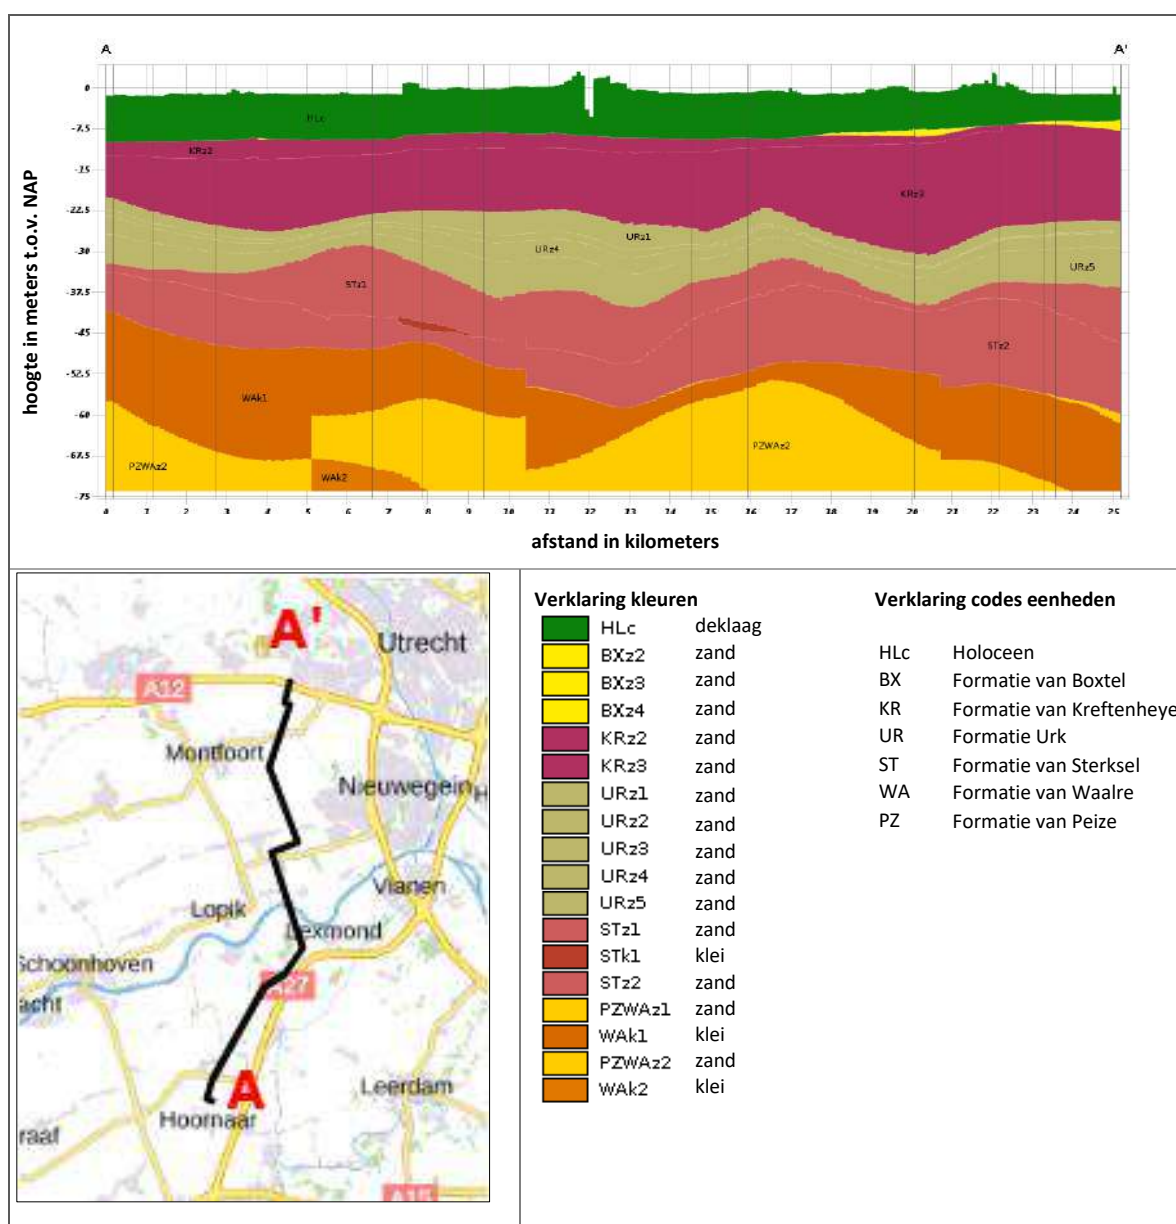
Figuur 3.2: hydrogeologische bodemopbouw Hoornaar-Reijerscop (bron: Dino-loket, REGIS II.2)

De globale bodemopbouw op het tracé is in Figuur 3.2 weergegeven als hydrogeologisch profiel volgens REGIS II v2.2. In dit profiel worden de lagen aangeduid als de stratigrafische eenheid waartoe zij behoren en de aard van de afzettingen waaruit zij bestaan.

Volgens figuur 3.2 bestaat de ondergrond ter plaatse van het tracé tot circa NAP -7,5 m uit holocene afzettingen. De holocene afzettingen bestaan hoofdzakelijk uit klei en veen. Daaronder bevindt zich diverse zandige lagen tot een diepte van circa NAP -47 m. Op deze diepte bevindt zich een kleiige afzetting van de formatie van Waalre, die de geohydrologische basis vormt.

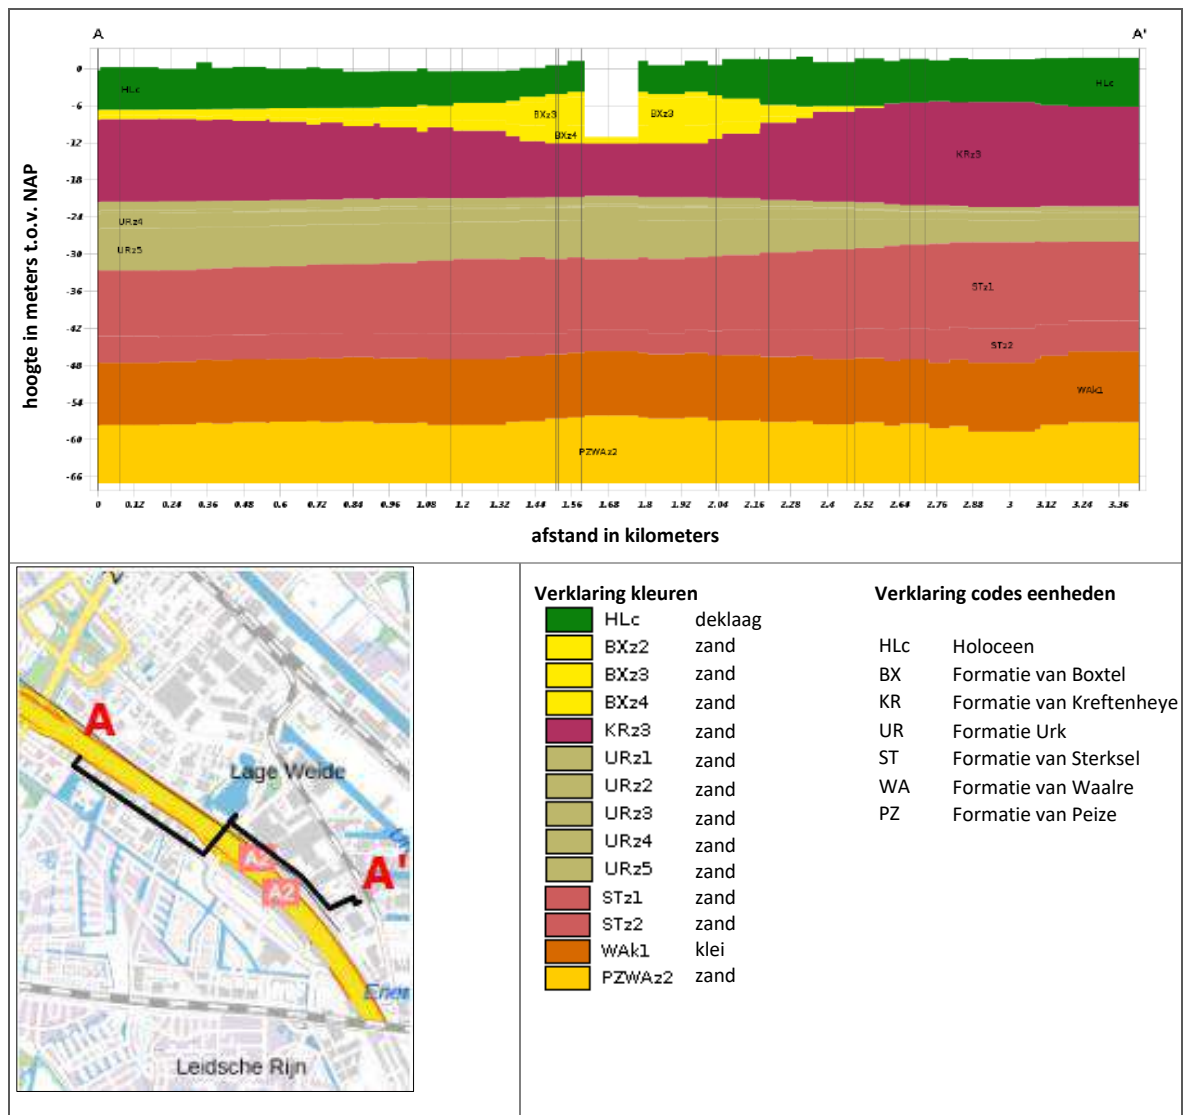
Figuur 3.3: hydrogeologische bodemopbouw S6227-S6265 Utrecht (bron: Dino-loket, REGIS II.2)

De globale bodemopbouw op het tracé is in Figuur 3.3 weergegeven als hydrogeologisch profiel volgens REGIS II v2.2. In dit profiel worden de lagen aangeduid als de stratigrafische eenheid waartoe zij behoren en de aard van de afzettingen waaruit zij bestaan.

De bodemopbouw op het tracé Utrecht komt vrijwel overeen met die op tracé Zuid, alleen is de holocene deklaag ter plaatse van tracé Utrecht dunner.

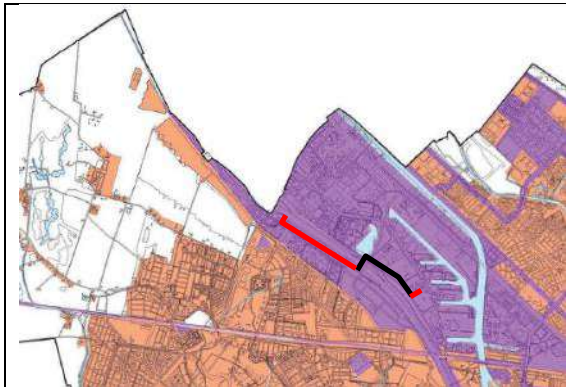
Figuur 4.1.1a: Bodemfunctiekaart met paars: industrie, oranje: wonen, en wit: landbouw/natuur.

Uit de bodemfunctiekaart van gemeente Utrecht blijkt dat het onderzoekstracé binnen gemeente Utrecht de functie industrie (zie figuur 4.1.1.a en bijlage 2) heeft.

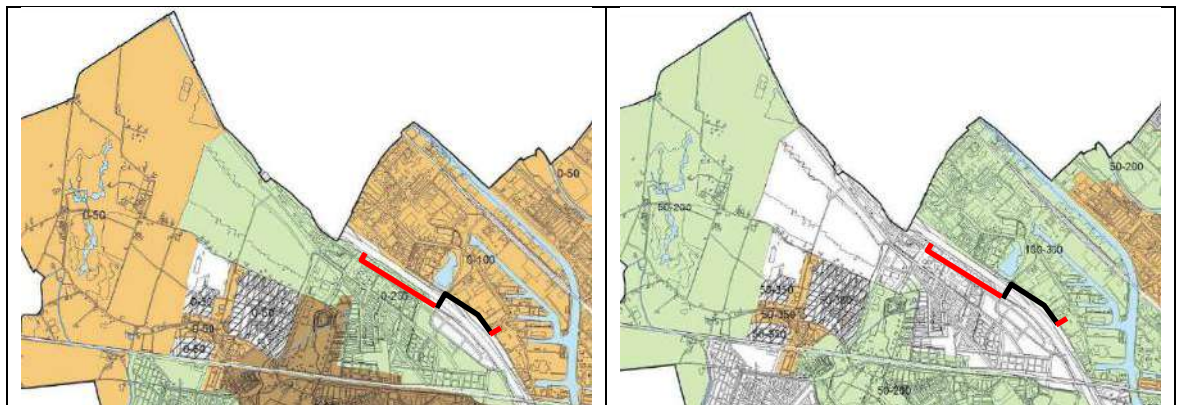
Figuur 4.1.1b: Ontgravingskaarten 0,0-0,5 m –mv. 1 (links) en 0,5-2,0 m –mv. (rechts) met wit: uitgesloten gebied, licht groen: landbouw/natuur en oranje: wonen).

Uit de ontgravingskaarten (de kwaliteit van vrijgekomen grond bestemd voor toepassing binnen de gemeente Utrecht) blijkt dat het onderzoekstracé van 0 tot 2 m –mv. voldoet aan de klasse wonen of landbouw/natuur. Het westelijk gedeelte van het onderzoekstracé valt wat betreft de ondergrond in uitgesloten gebied (zie figuur 4.1.1b en bijlage 2). Dit geldt tevens voor het onderzoekstracé ter plaatse van de wegen, sporen en bermen (boven- en ondergrond).

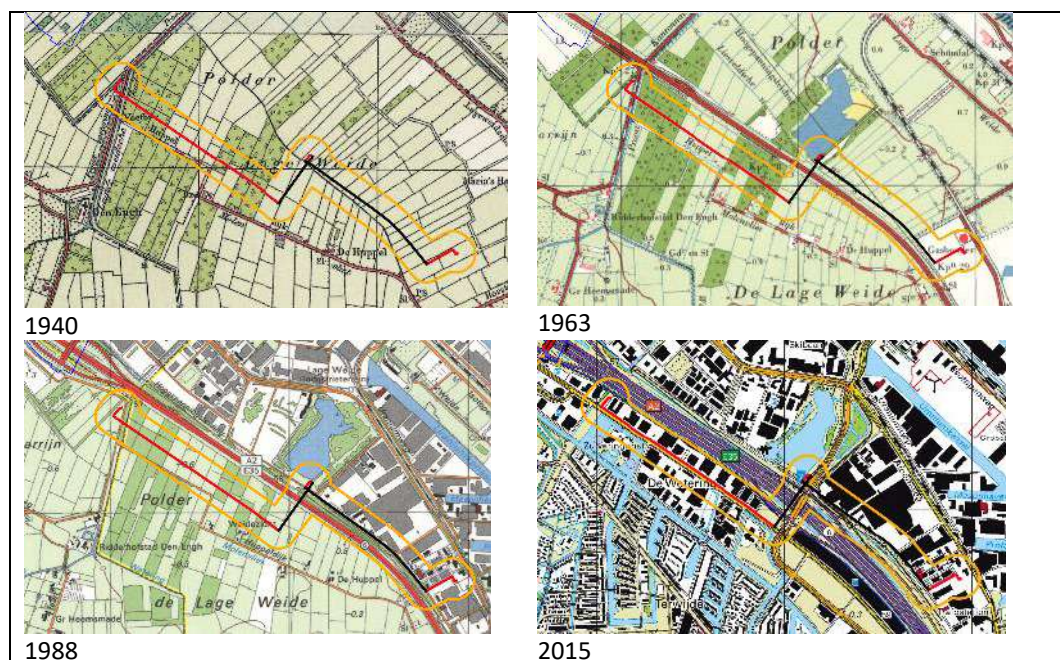
Figuur 4.1.2 (bron: Topotijdreis.nl):: Historisch kaartmateriaal gemeente Utrecht, tracédeel Utrecht met het onderzoekstracé in rood met buffer (100 m) in oranje.

In de periode 1940 - 1988 zijn 5 watergangen gedempt en rond 1999 zijn nog eens dertien watergangen gedempt. De dempingen zijn zichtbaar op de tekening in de bijlage. Het materiaal gebruikt voor de demping is niet bekend. Aan de westzijde van het onderzoekstracé zijn tot in de jaren tachtig en negentig van de vorige eeuw twee wegen aanwezig geweest. Ter plaatse van het onderzoekstracé zijn op de historische kaarten zijn geen aanwijzingen voor sloop van (asbesthoudende) gebouwen zichtbaar tussen 1940-1995.

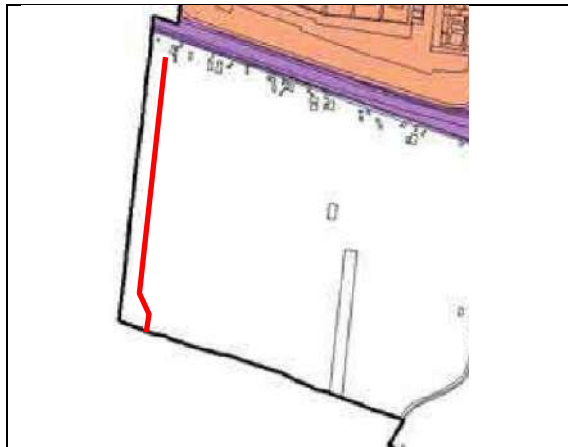
Figuur 4.2.1a: Bodemfunctiekaart met paars: industrie, oranje: wonen, en wit: landbouw/natuur.

Uit de bodemfunctiekaart van gemeente Utrecht blijkt dat het onderzoekstracé deel Zuid binnen de gemeente Utrecht de functie overig (landbouw/natuur) heeft (zie figuur 4.2.1.a en bijlage 2).

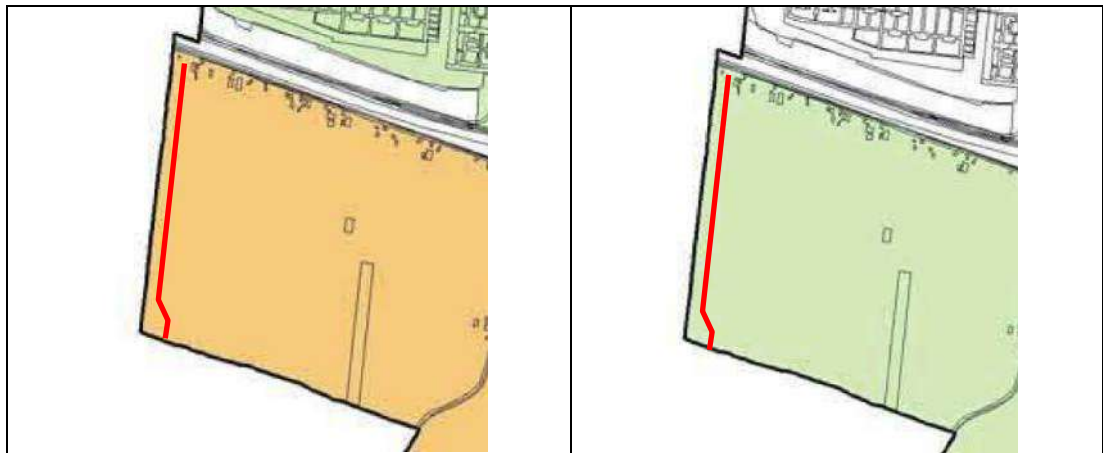
Figuur 4.2.1b: Ontgravingskaarten 0,0-0,5 m –mv. 1 (links) en 0,5-2,0 m –mv. (rechts) met wit: uitgesloten gebied, licht groen: landbouw/natuur en oranje: wonen).

Uit de ontgravingskaarten (de kwaliteit van vrijgekomen grond bestemd voor toepassing binnen de gemeente Utrecht) blijkt dat het onderzoekstracé van 0,0 tot 0,5 m-mv. voldoet aan de bodemkwaliteitsklasse wonen (gebiedsspecifiek landbouw/natuur). Op een diepte van 0,5 – 2,0 m –mv. voldoet de grond aan de bodemkwaliteitsklasse landbouw/natuur.

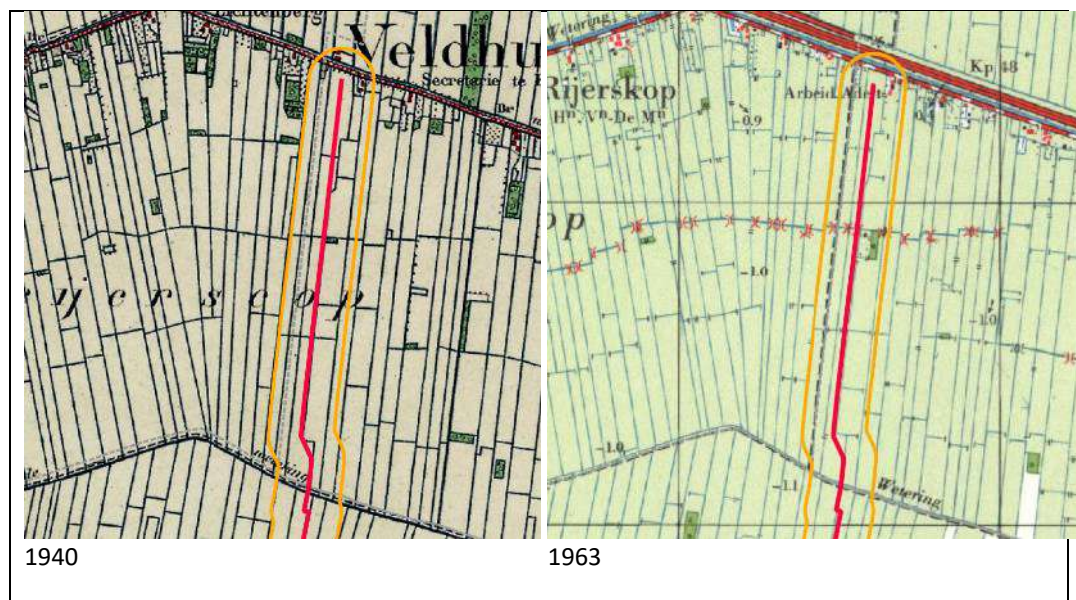
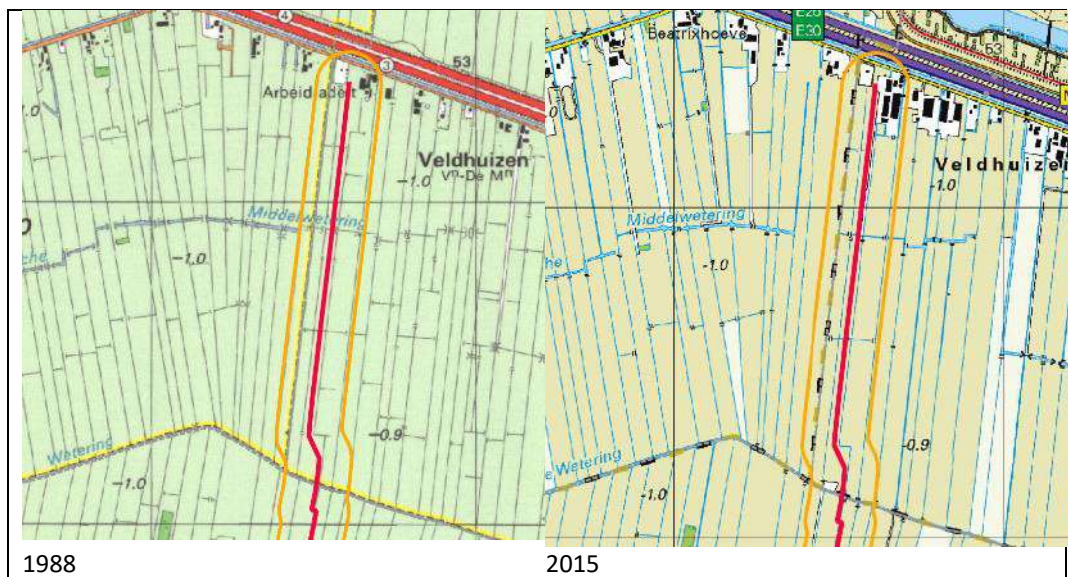
Figuur 4.2.2 (bron: Topotijdreis.nl):: Historisch kaartmateriaal gemeente Utrecht, tracédeel Zuid met het onderzoekstracé in rood met buffer (100 m) in oranje.

De historische topografische kaarten beschikbaar op [www.topotijdreis.nl](http://www.topotijdreis.nl) zijn geraadpleegd om eventuele bodembedreigende activiteiten uit het verleden te kunnen identificeren ter plaatse van en nabij het onderzoekstracé. In figuur 4.2.2 zijn historische kaarten van 1940, 1963, 1988 en 2015 opgenomen. Uit deze gegevens blijkt dat het onderzoekstracé in deze periode gelegen was in agrarisch gebied. Uit het kaartmateriaal komen geen milieukundige aandachtspunten naar voren.

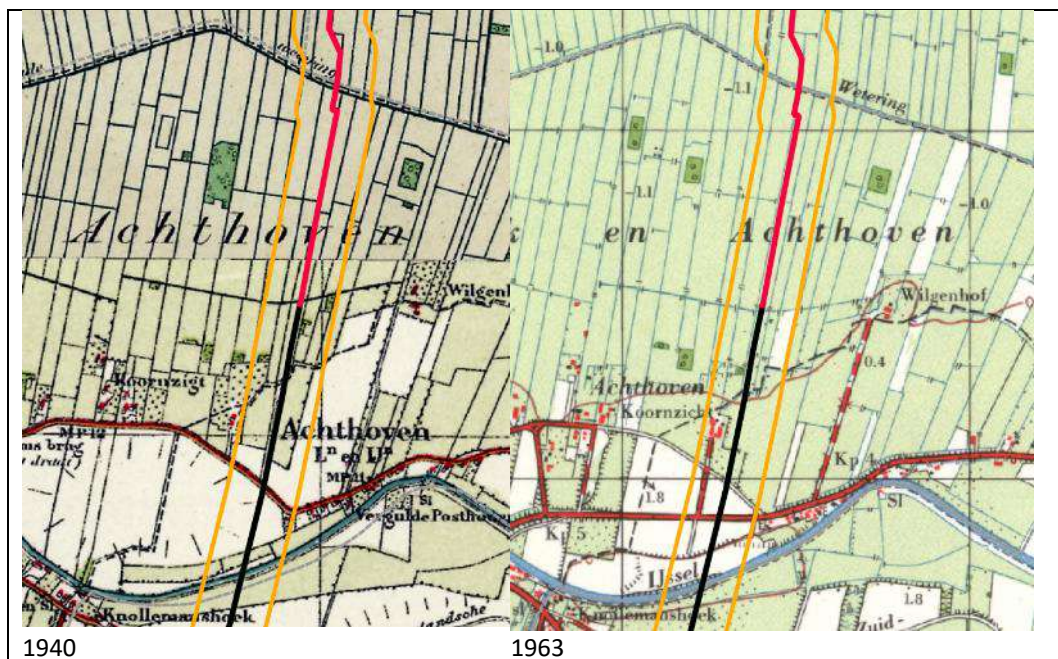
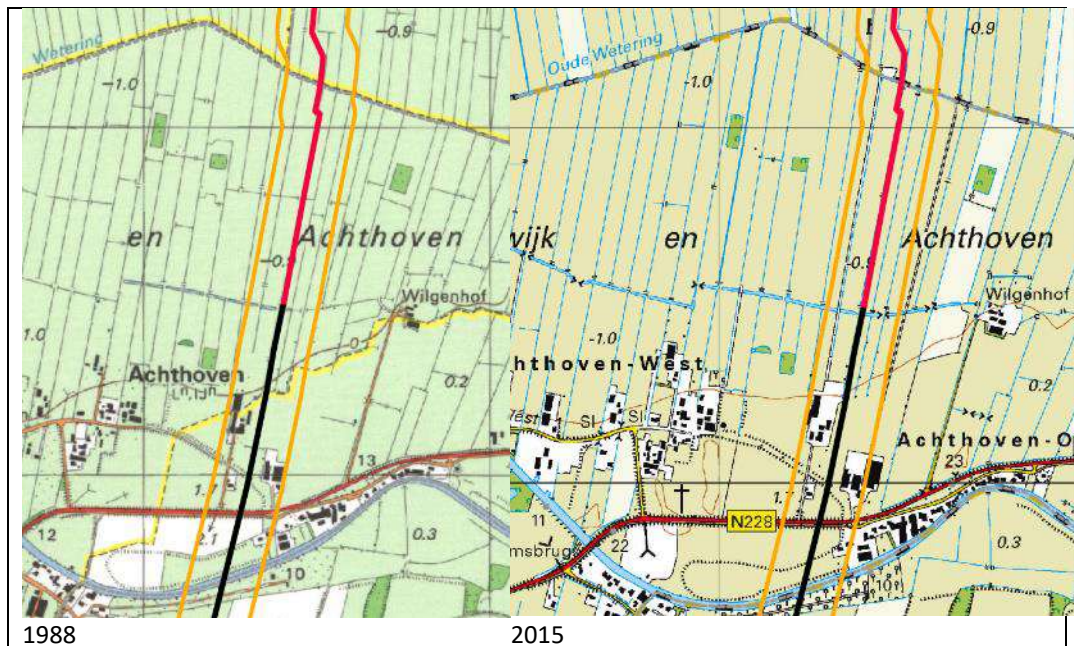
Figuur 4.4.1 (bron: Topotijdreis.nl):: Historisch kaartmateriaal gemeente Montfoort, tracédeel Zuid met het onderzoekstracé in rood met buffer (100 m) in oranje.

Uit deze gegevens blijkt dat het onderzoekstracé in deze periode gelegen was in agrarisch gebied. Ter plaatse van het onderzoekstracé dat in open ontgraving wordt uitgevoerd is in de periode 1940 - 1988 één watergang gedempt. De demping is weergegeven op de tekening in de bijlage. Het materiaal gebruikt voor de demping is niet bekend. Ter plaatse van het onderzoekstracé zijn op de historische kaarten zijn geen aanwijzingen voor sloop van (asbesthoudende) gebouwen zichtbaar tussen 1940-1995.

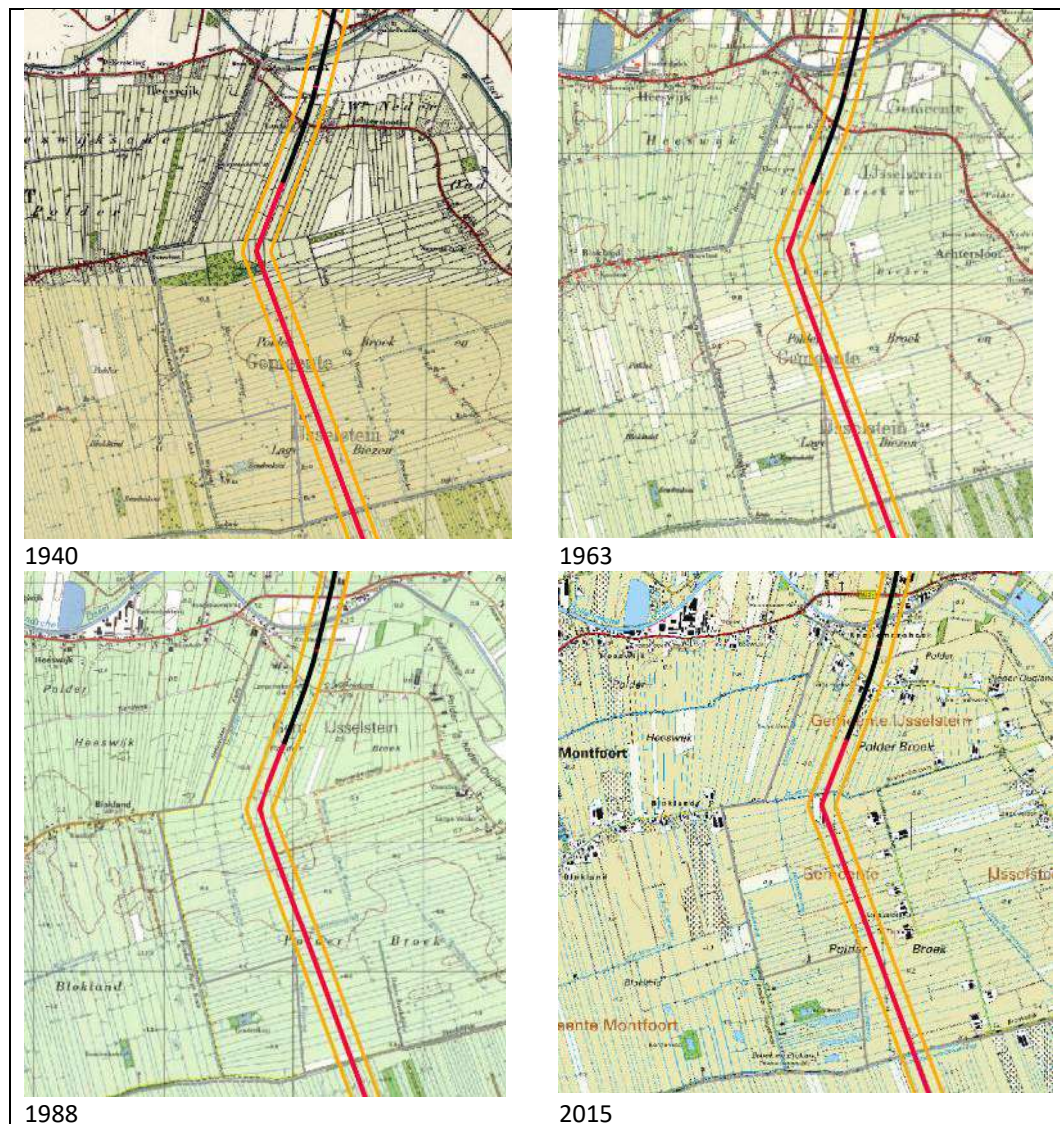
Figuur 4.4.1 (bron: Topotijdreis.nl):: Historisch kaartmateriaal gemeente IJsselstein, tracédeel Zuid met het onderzoekstracé in rood met buffer (100 m) in oranje.

Ter plaatse van het onderzoekstracé zijn op de historische kaarten zijn geen aanwijzingen voor sloop van (asbesthoudende) gebouwen weergegeven tussen 1940-1995.

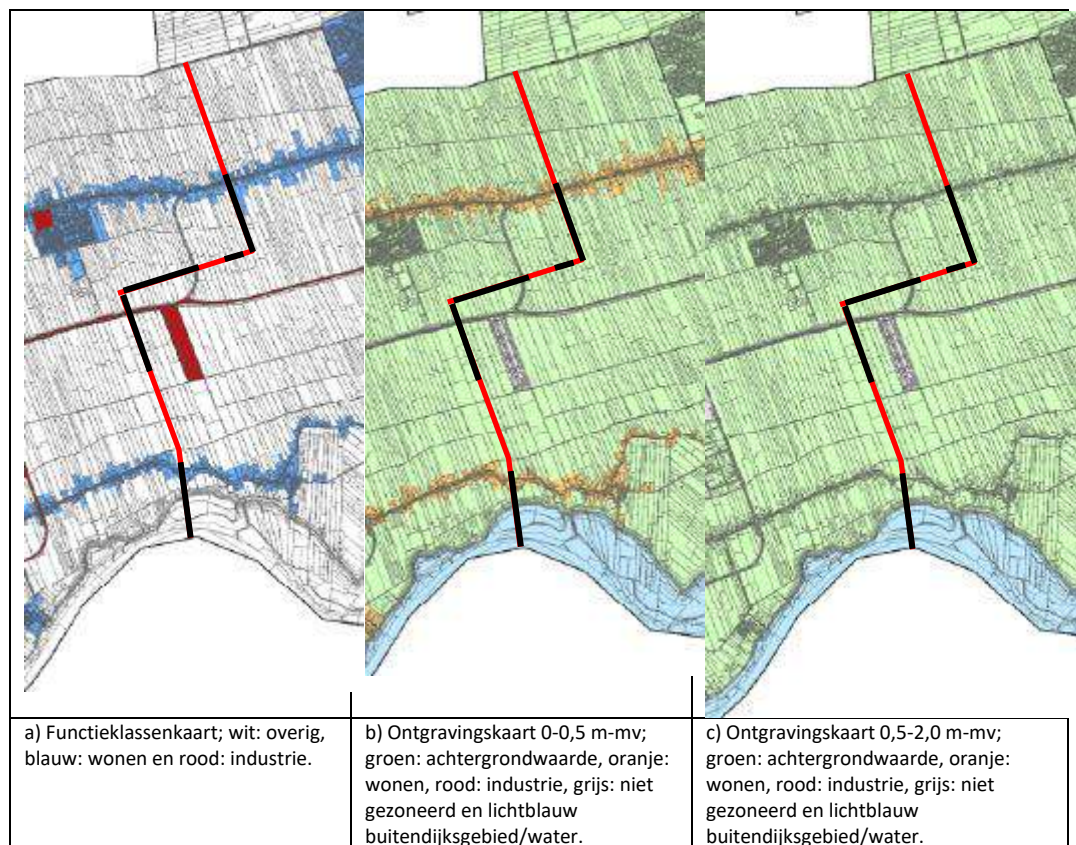
Figuur 4.5.1: Bodemkwaliteitskaarten gemeente Lopik

Bij de nota bodembeheer is eveneens een kaart met boomgaarden opgenomen. Het onderzoekstracé kruist diverse boomgaarden. In de nota bodembeheer wordt aangegeven dat hier de bovenste 30 cm van de grond op bestrijdingsmiddelen onderzocht dient te worden. De relevante boomgaarden zijn weergegeven op de tekening in de bijlage.

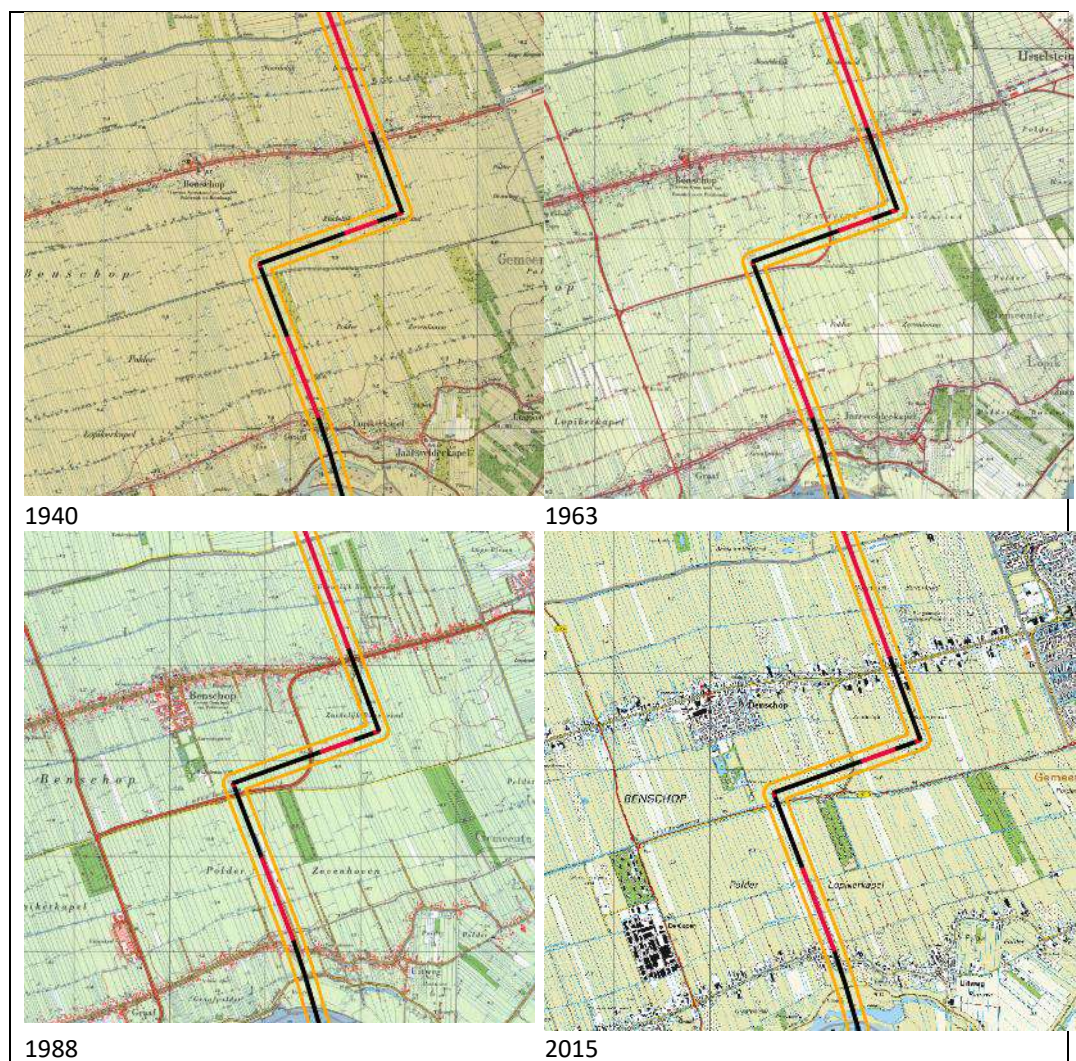
Figuur 4.5.2 (bron: Topotijdreis.nl):: Historisch kaartmateriaal gemeente Lopik in rood met buffer (100 m) in oranje.

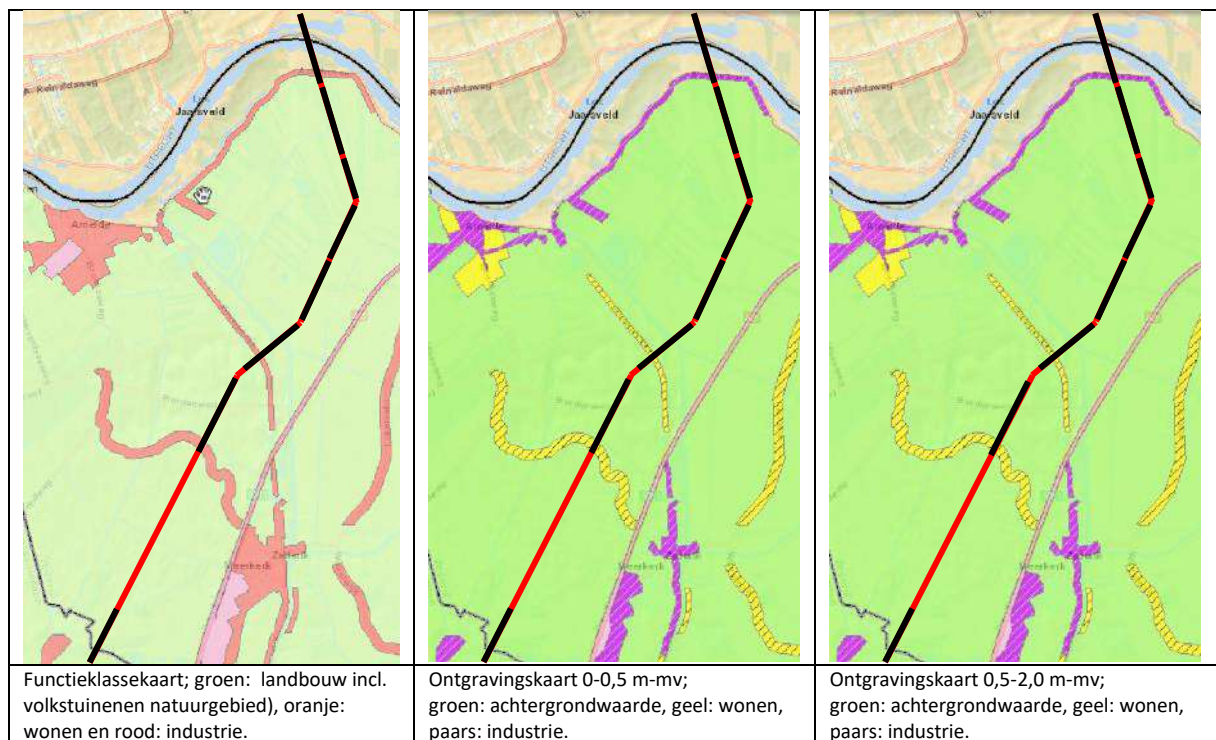
Figuur 4.6.1: Bodemkwaliteitskaarten gemeente Vijfheerenlanden

Op basis van de 'Herziene handreiking toepassing van PFOA houdende grond Zuid-Holland Zuid, kenmerk Z-18-330610, OZHZ, 13 juni 2018 is het onderzoekstracé binnen deze gemeente verdacht op PFAS en GenX.

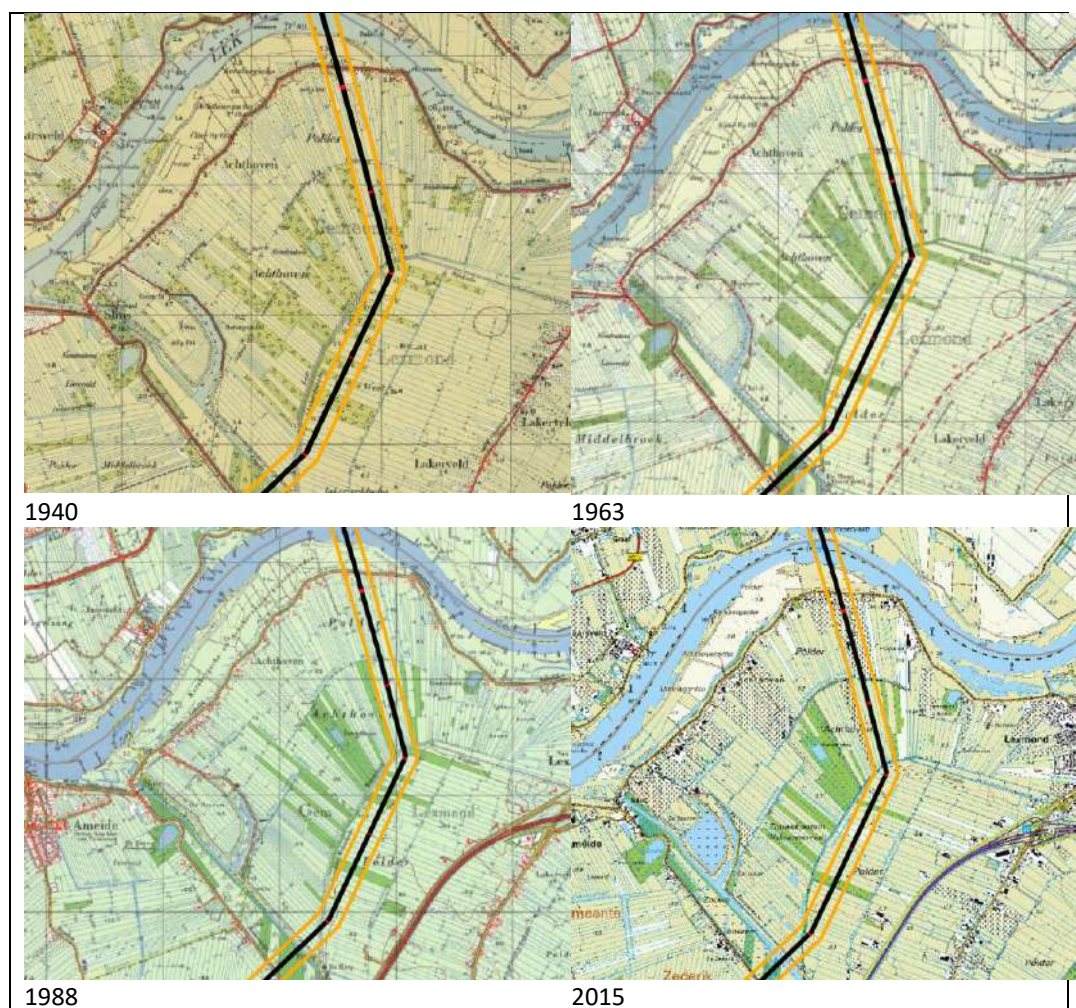
Figuur 4.6.2 (bron: Topotijdreis.nl):: Historisch kaartmateriaal gemeente Vijfheerenlanden (noord) in rood met buffer (100 m) in oranje.

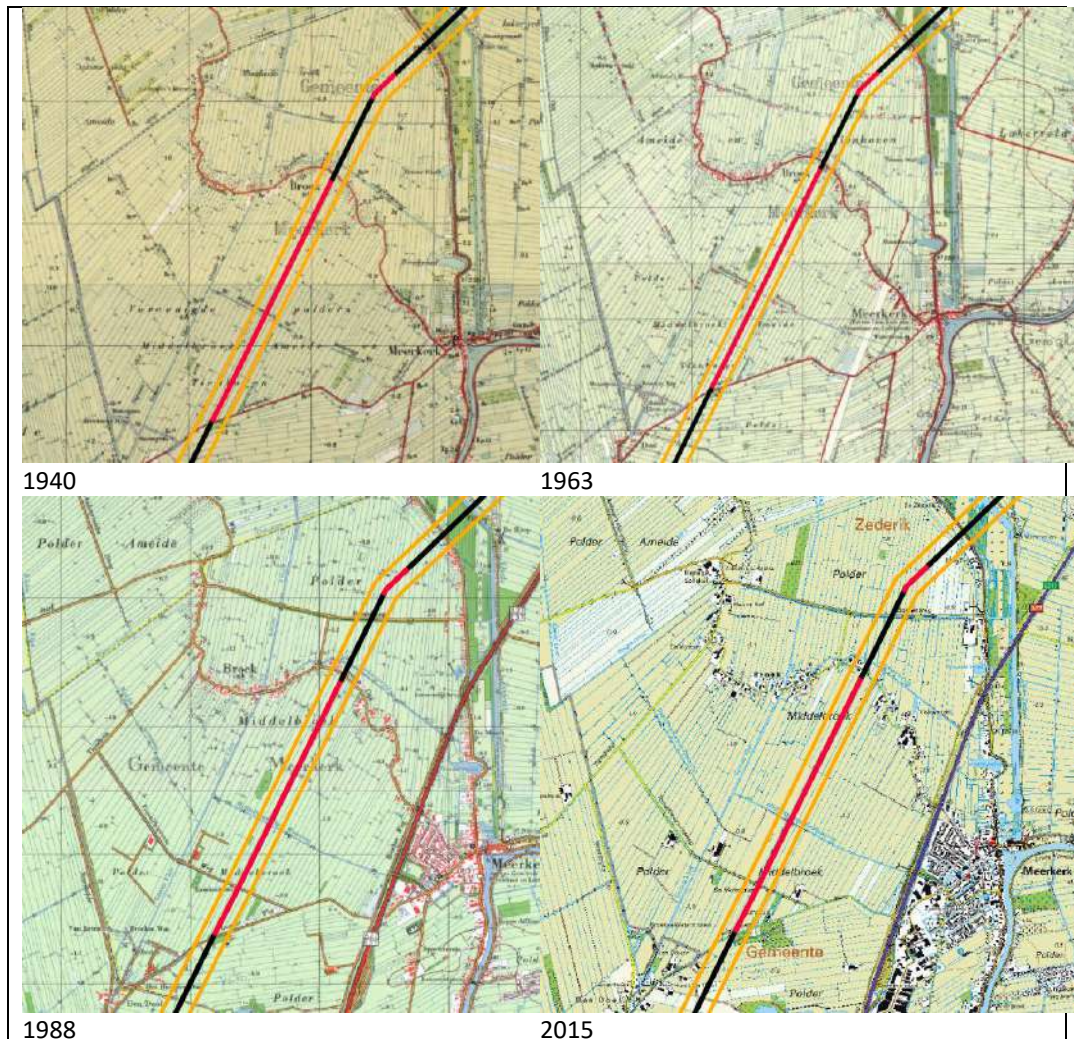
Figuur 4.6.3 (bron: Topotijdreis.nl):: Historisch kaartmateriaal gemeente Vijfheerenlanden (zuid) in rood met buffer (100 m) in oranje.

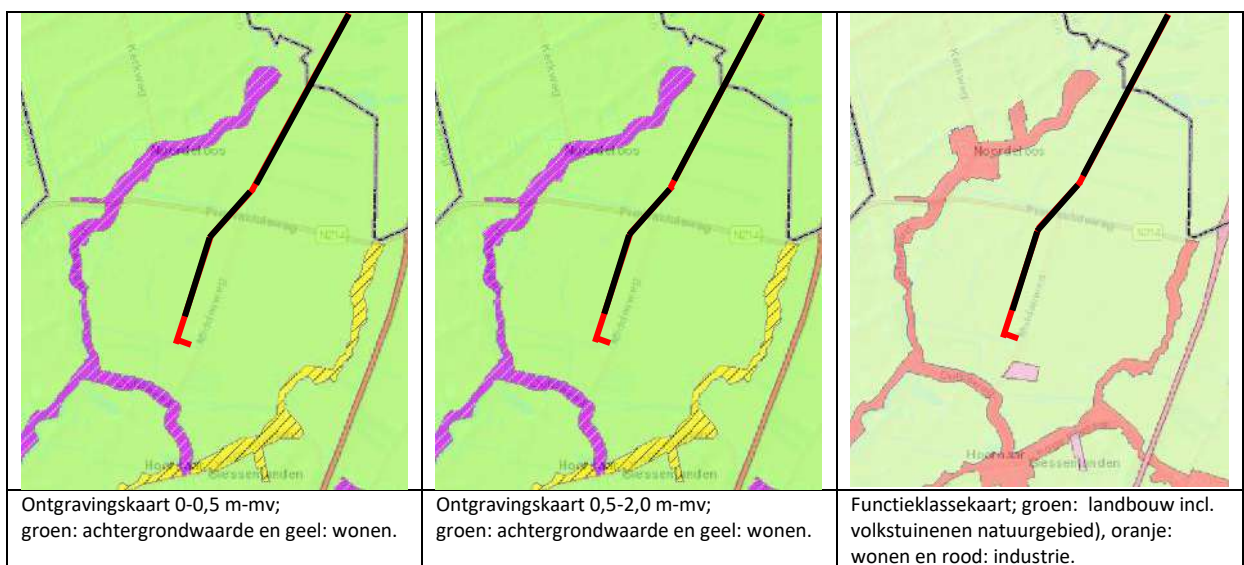
Figuur 4.7.1: Bodemkwaliteitskaarten met onderzoekstracé in paars gemarkeerd.

Het onderzoekstracé valt binnen de bodemfunctieklasse en bodemkwaliteitsklasse 'landbouw/natuur'. Op basis van de 'Herziene handreiking toepassing van PFOA houdende grond Zuid-Holland Zuid, kenmerk Z-18-330610, OZHZ, 13 juni 2018 is het onderzoekstracé binnen deze gemeente verdacht op PFAS en GenX.

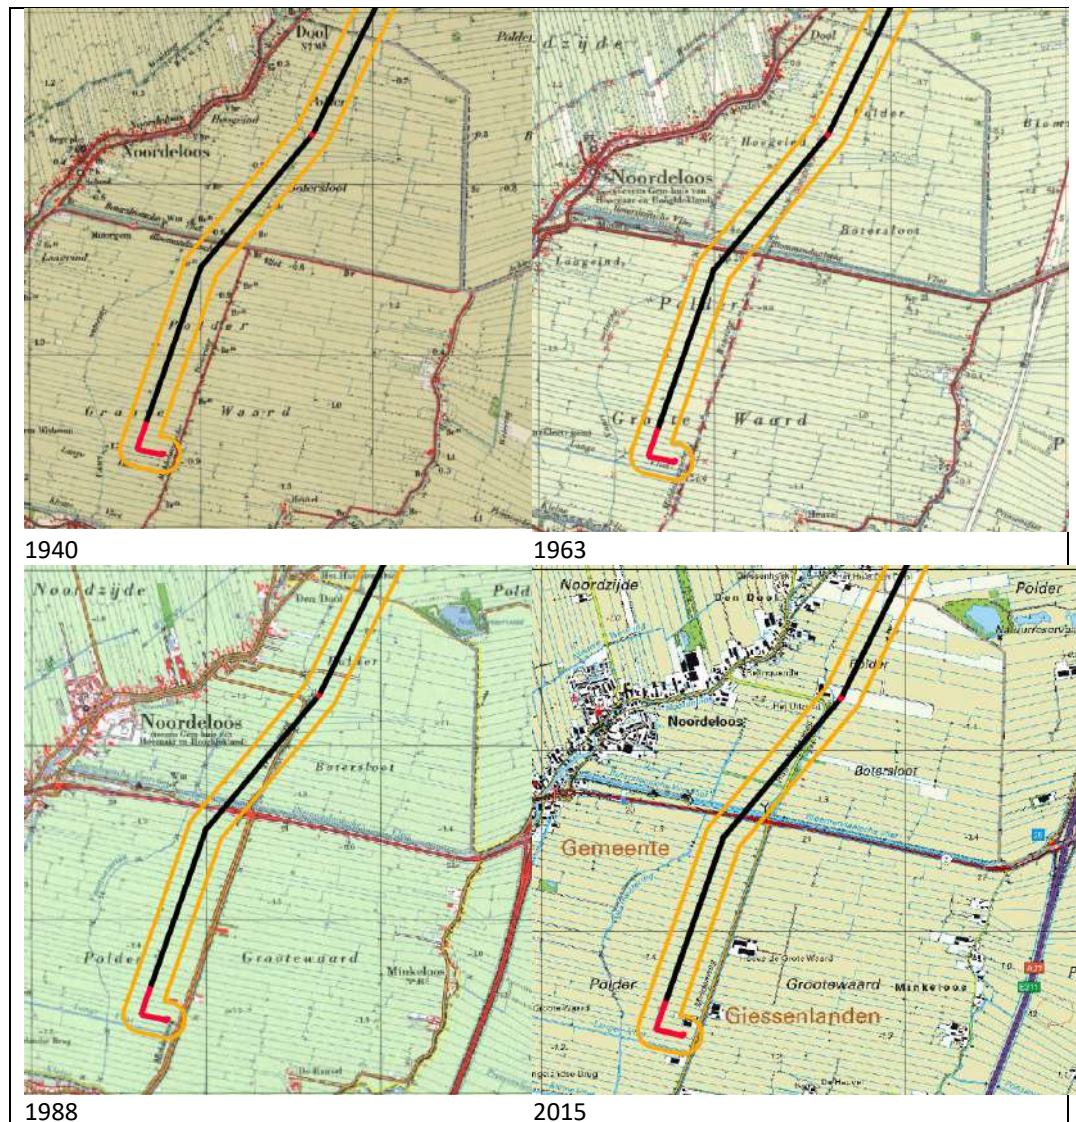
Figuur 4.7.2 (bron: Topotijdreis.nl): Historisch kaartmateriaal gemeente Molenlanden in rood met buffer (100 m) in oranje.

Uit het kaartmateriaal komen geen milieukundige aandachtspunten naar voren.
