## BODEMONDERZOEK

### PANOVEN 23-25 IJSSELSTEIN

SEPTEMBER 2022

| Projectnummer | 21-2018 |

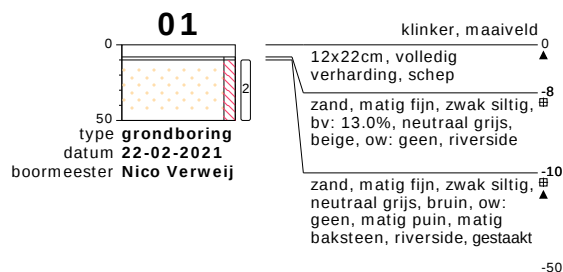
## bodemprofielen schaal 1:50

onderzoek **IJsselstein panhoven 23**  
projectcode **21-2018**  
getekend conform **NEN 5104**
