NADER EN AANVULLEND BODEMONDER-  
ZOEK EN VERKENNEND ONDERZOEK AS-  
BEST IN BODEM

RANDDIJK 21

TE IJSSELSTEIN

# Rapportage nader en aanvullend bodemonderzoek en verkennend onderzoek asbest in bodem

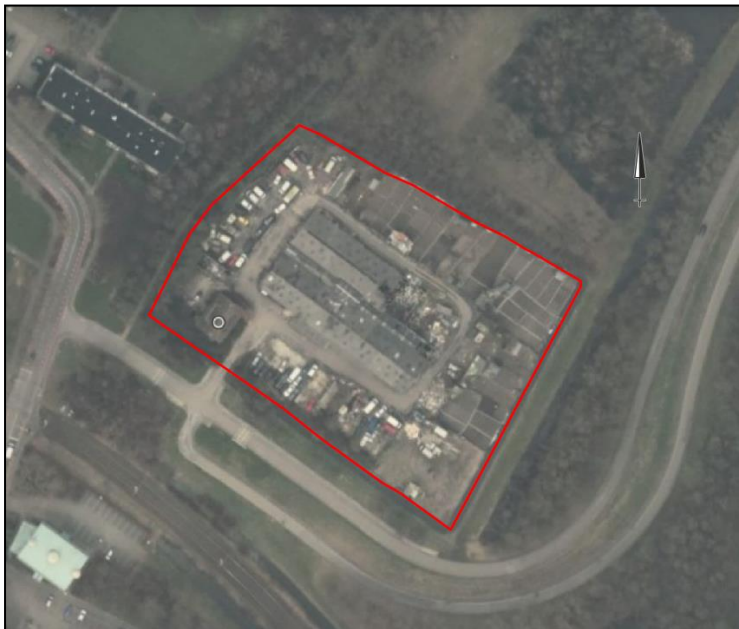
**Figuur 7.** Luchtfoto situatie omstreeks 2010 (bron: TopoTijdreis)

De locatie is bebouwd met een woonhuis daterend van 1950 (bron: BAG-viewer Kadaster) en enkele schuren. Uit aanvullende informatie van de huidige eigenaar (de heer T. Nieuwenhuizen, d.d. 19 mei 2022) blijkt dat de schuren omstreeks 1971 zijn gebouwd, in opdracht van de vader van de huidige eigenaar. Destijds met de bestemming als varkenshouderij, echter is het nooit als zodanig in gebruik geweest. Onder de betonvloer zijn geen (gier)kelders aanwezig (geweest). De (oprit van de) naastgelegen snelweg is destijds, bij de aanleg daarvan, deels op grond van de toenmalige eigenaar aangelegd, waardoor een boerenbedrijf niet rendabel meer was. De locatie is na de bouw verhuurd aan derden en niet meer door de vader van de eigenaar gebruikt. Volgens de huidige eigenaar hebben zich sinds die tijd op de locatie allerlei (illegale) activiteiten afgespeeld, waaronder onder andere de opslag van auto's en allerlei dumpingen. Op oude luchtfoto's is zichtbaar dat in het verleden diverse voertuigen op de locatie zijn gestald. Tevens blijkt uit oude luchtfoto's dat delen van het terrein in gebruik zijn (geweest) als volkstuin. In figuur 7 is de situatie op een luchtfoto van omstreeks 2010 weer gegeven.

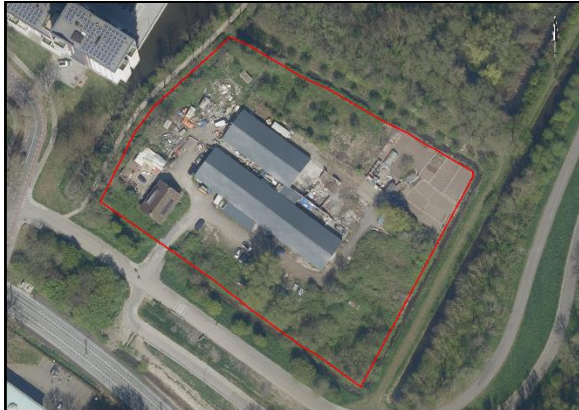
**Figuur 8.** Luchtfoto 2021

In de huidige situatie is de locatie in gebruik door derden. Het noordoostelijk terrein is nog in gebruik als volkstuin. De bebouwing is (grotendeels) nog aanwezig. Rondom de bebouwing is de onderzoekslocatie voorzien van een klinker- beton- en/of stelconverharding. Het overige buitenterrein is grotendeels braakliggend of in gebruik als opslagplaats voor caravans, diverse (bouw)materialen en/of afval. In figuur 8 en 9 is de actuele situatie op twee recente luchtfoto's weergegeven.

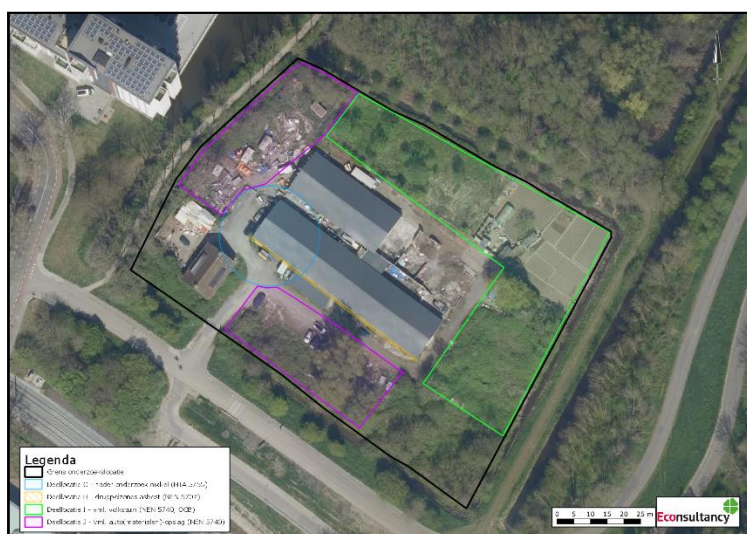
**Figuur 10.** Ligging onderzochte terreindelen

Op de locatie is tevens sprake van een overschrijding van de grens voor nader onderzoek voor asbest ( $> 50$  mg/kg d.s.) (gat A23). Voorgesteld is om het nader onderzoek asbest te combineren met door de ODRU geadviseerd (aanvullend) asbestonderzoek ter plaatse van de (voormalige) volkstuinten en de (voormalige) opslag van auto's/afval/dumpingen/etc. In verband met sterke begroeiing of nog op te ruimen stortlocaties (ter plaatse van/nabij gat A23) heeft vooralsnog geen nader/aanvullend onderzoek naar asbest plaatsgevonden. Het nader/aanvullend onderzoek naar asbest is vooralsnog niet uitgevoerd en maakt derhalve geen deel uit van deze rapportage. In figuur 10 zijn de onderzochte terreindelen op een recente luchtfoto weergegeven.
