# Asbestinventarisatierapport

**Schuur**

**Klaphek 5**

**Rapportnr. 2018106**

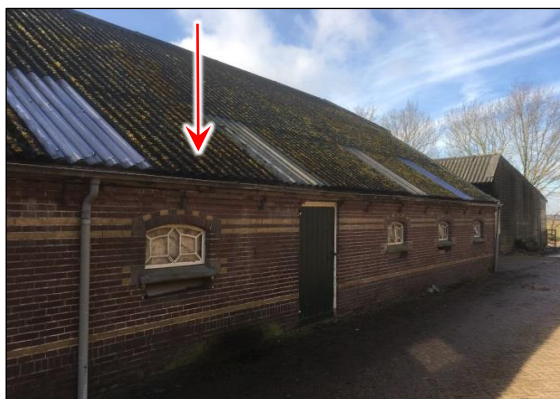
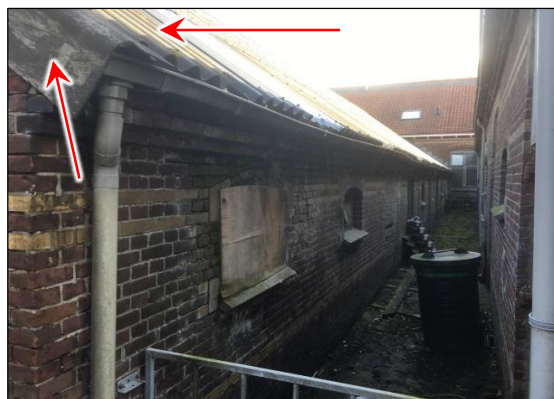
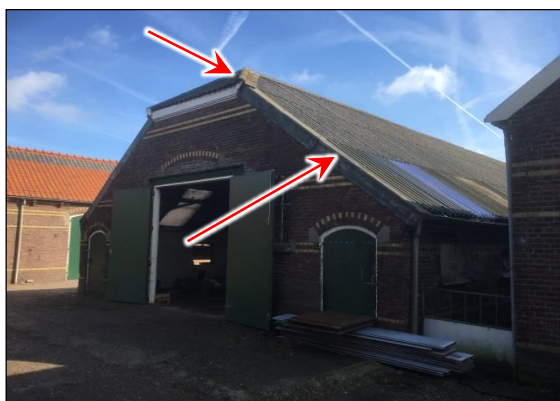
| | B01 | Dakbeplating | Schuur, golfplaten en vormstukken | | 360 m² |
| | Geschroefd | | Licht beschadigd | Ernstig verweerd | Hechtgebonden |
| | M01 | 747408 | Chrysotiel : 10 - 15 % | | |
| Opmerking | Dakbeplating bestaat uit golfplaten, windveren en nokstukken. | | | | |

| | Risicoklasse 2 | Verwijdering conform certificatie-<br>schema asbestverwijdering | | Binnen bereik | |
| | Buitensanering | | | | |

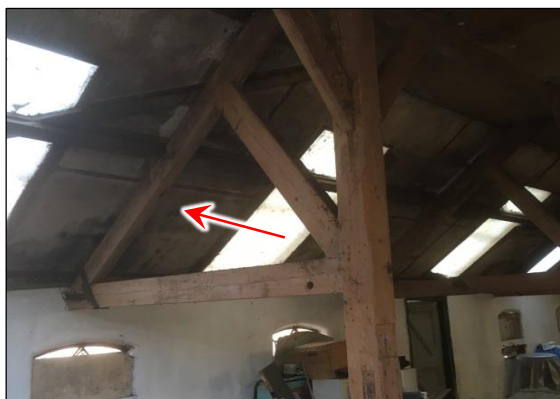
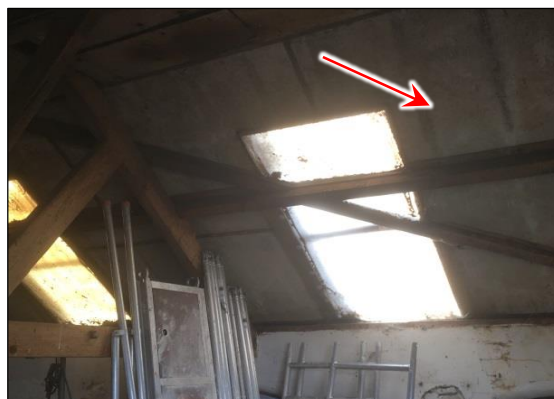
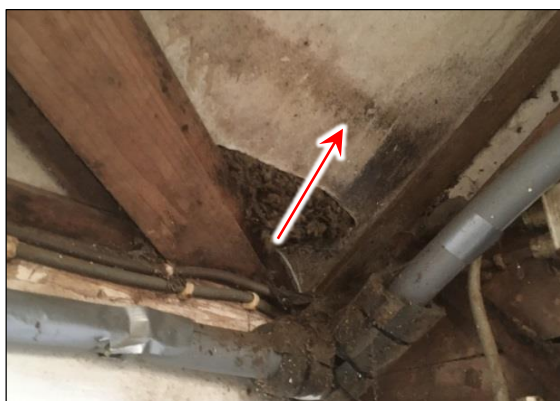
| | B02 | Plafondbeplating | Schuur, plafondbeplating | | 130 m² |
| | Gespijkerd | | Licht beschadigd | Ernstig verweerd | Hechtgebonden |
| | M02 | 747408 | Chrysotiel : 2 - 5 % | | |

| | Risicoklasse 2 | Verwijdering conform certificatie-<br>schema asbestverwijdering | | Binnen bereik | |
| | Binnensanering | | | | |

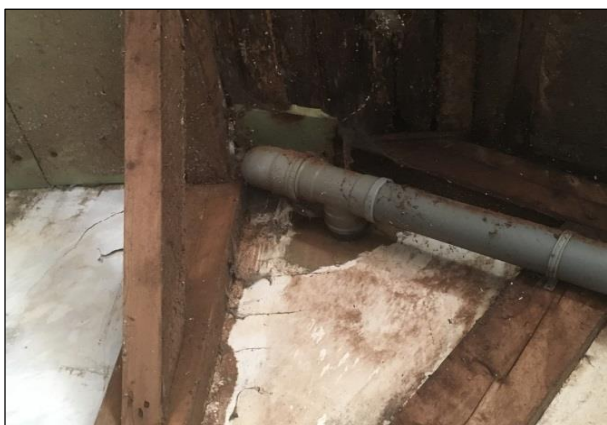
Pvc leidingwerk  
Niet asbestverdacht

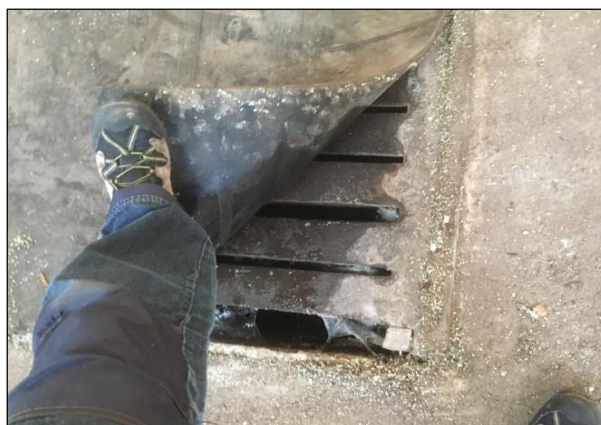
Mestputten  
Uitsluiting / beperking
