VERKENNEND BODEMONDERZOEK  
BOVENEIND NOORDZIJDE 6A BENSCHOP  
NOVEMBER 2019

| Projectnummer | 19-2126 |
| datum: | 11 november 2019 |

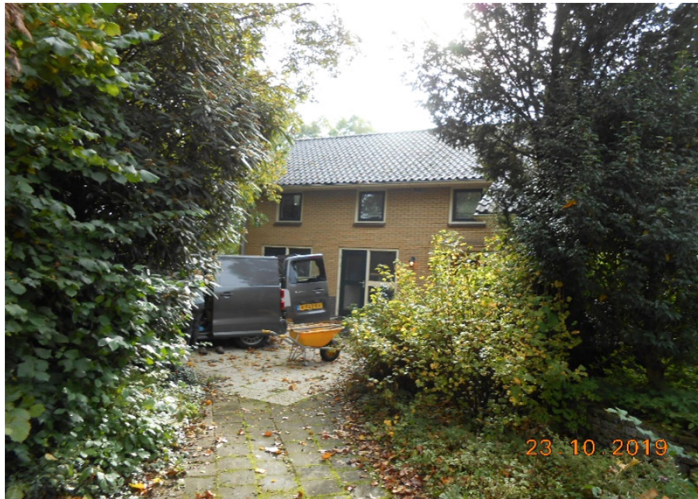
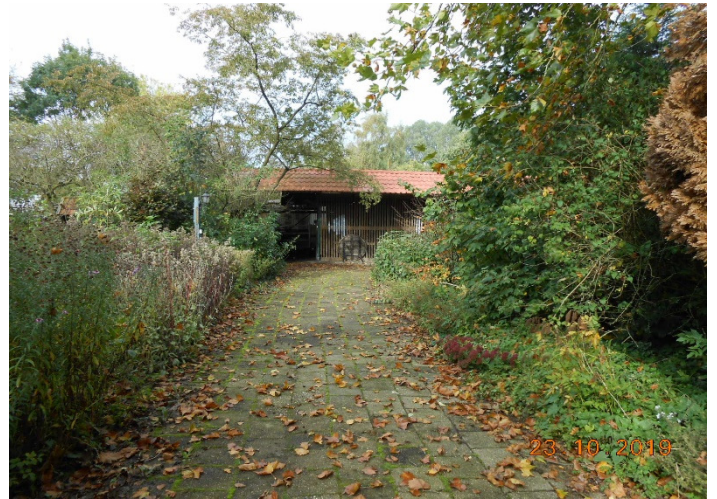
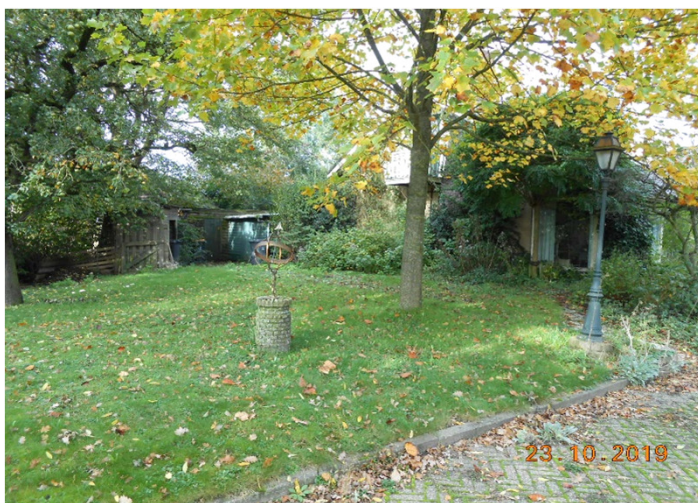
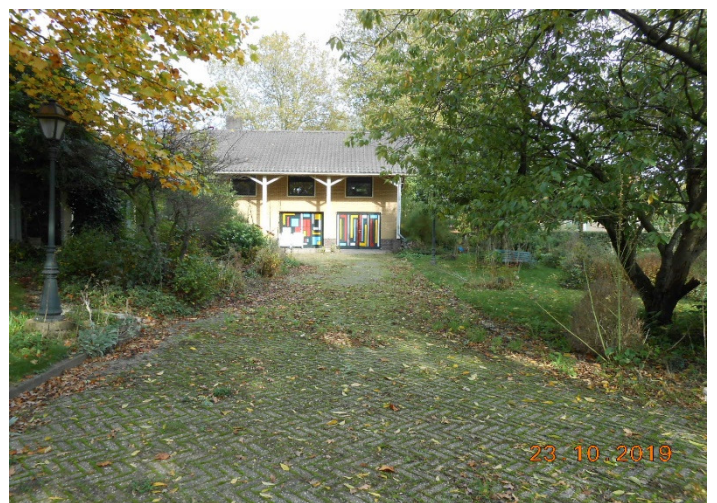
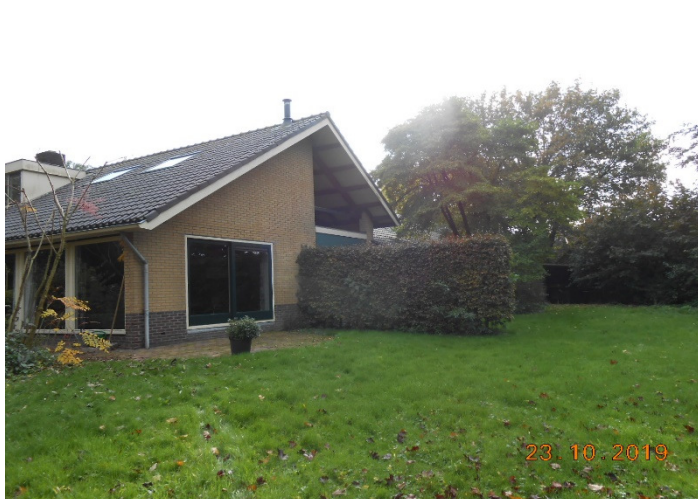
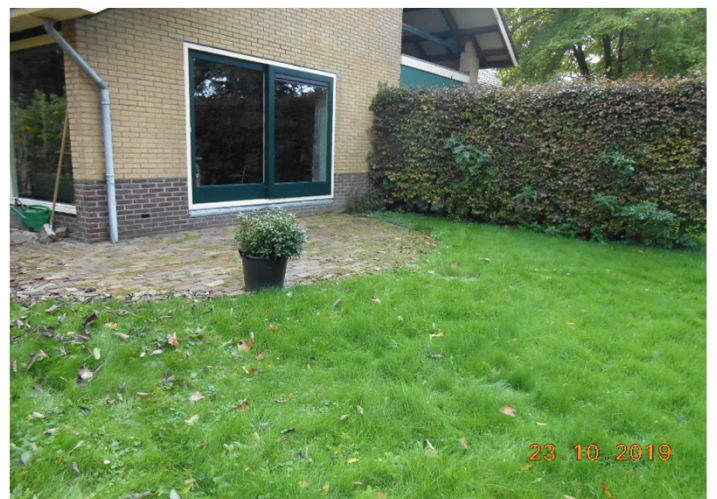
bodemonderzoek Lopik, 23 okt 2019

Op de locatie staat een vrijstaande woning uit 1971, met inpandige garage. Op het dak liggen dakpannen. Op het moment van het onderzoek stond de woning leeg. De tuin bestaat uit terras, gras, borders, bomen en struiken. In de tuin bevindt zich een grote vijver. Ten westen van de woning staat een houten schuur met tuinspullen. Op het dak liggen dakpannen.

De locatie beschikt over twee opritten, verhard met grind en klinkers. Onder het grootste deel van de verharding bevindt zich een enkele decimeter zand. Onder de oprit aan de voorzijde van de woning, aan de kant Boveneind NZ, is grof steenpuin aangetroffen. Dat bleek niet handmatig te doorboren.

Tegen de noordelijke erfgrens staat een losse, houten garage met een oppervlak van 50 m<sup>2</sup>. Op het dak daarvan liggen kunststof dakpannen. Foto's van de huidige situatie zijn opgenomen in bijlage D1. De indeling van het terrein is aangegeven op tekening in bijlage E.

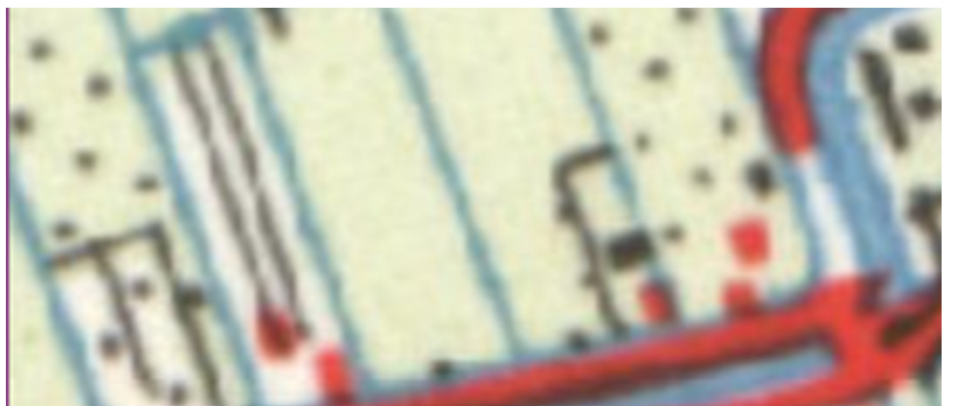
kaart 2005

Voor 1971 stond er een andere woning op de locatie. In bijlage D1 zijn vier kaarten van het gebied opgenomen : uit 1965, 1975, 1990 en 2005. Op alle kaarten is een woning aangegeven op het onderzochte terrein. Op de twee oudste foto's staan er direct achter de woning fruitbomen. Verder zijn in bijlage D1 drie luchtfoto's opgenomen, uit 2007, 2012 en 2018. Er zijn in deze periode geen wijziging in de bebouwingssituatie of het bodemgebruik te zien.
