# **Asbestinventarisatie type A conform SC-540 / 2007**

schuur a/h Boveneind Zuidzijde 7b te Benschop

**Projectnummer** : 309333

**Datum** : 20 mei 2011

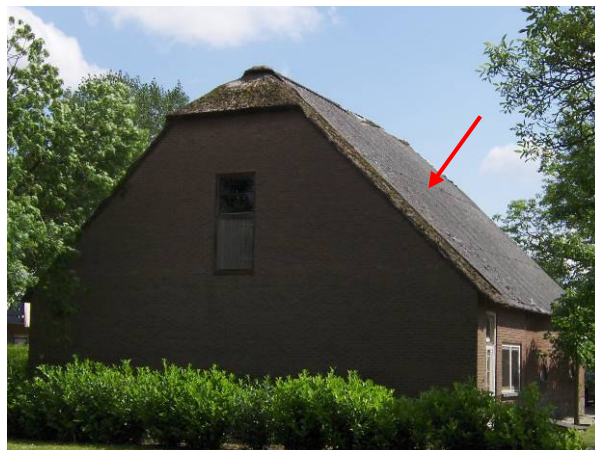
| Elementnummer | Element | Locatie | Hoeveelheid | Risicoklasse |
|---|---|---|---|---|
| 001-MM-001 | golfplatendak | dak | 200 m <sup>2</sup> | 2 |

| Monster-/elementnummer: | | 001-MM-001 |
|---|---|---|
| Saneringswijze | : | demontage in openluchtsituatie |
