FOTOBOK RESTAURATIEPLAN

HET LEEUWENHUIS

# BESTAANDE SITUATIE

# BESTAANDE SITUATIE VOORZIJD

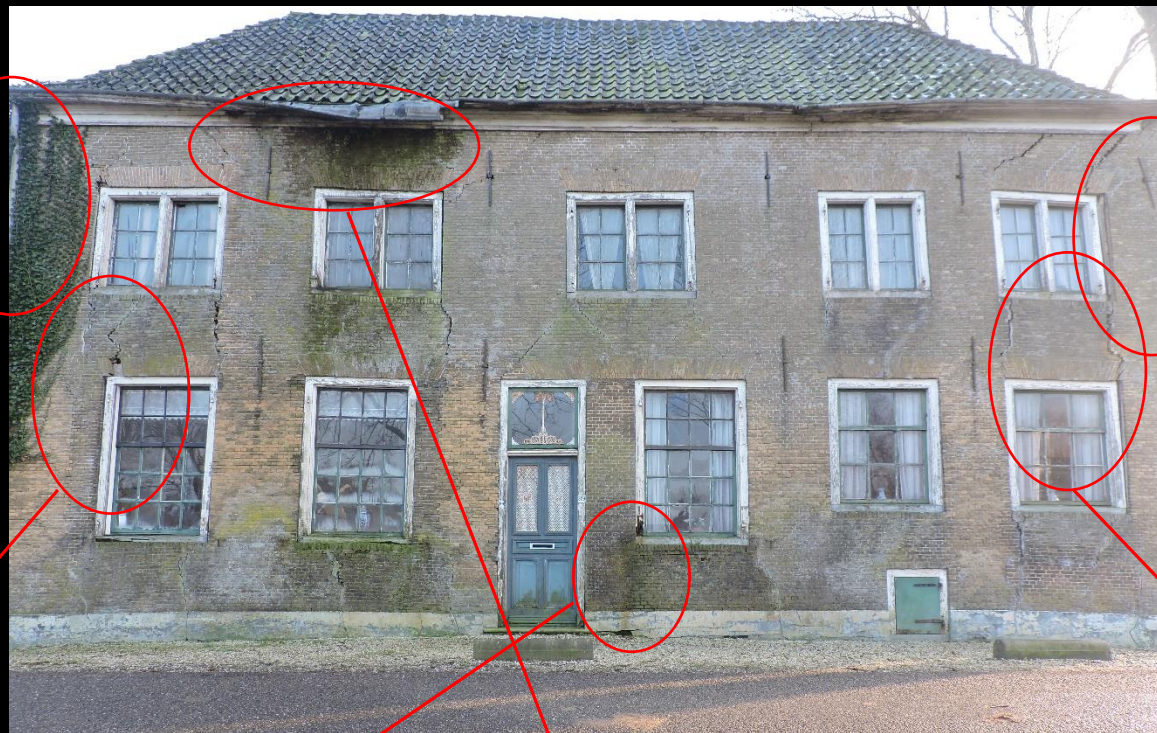
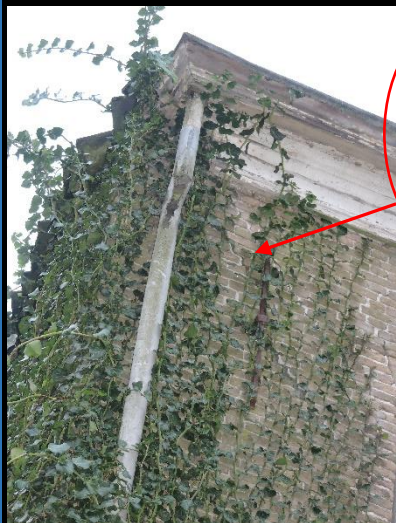
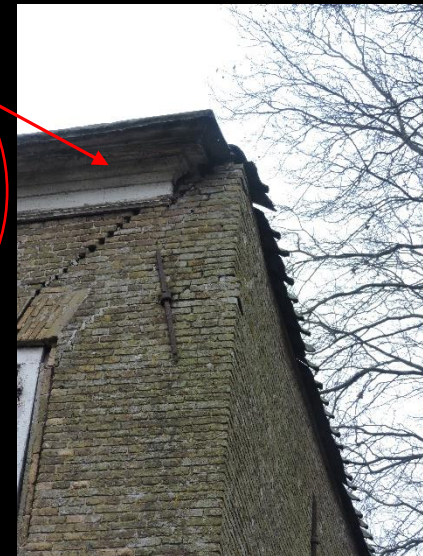
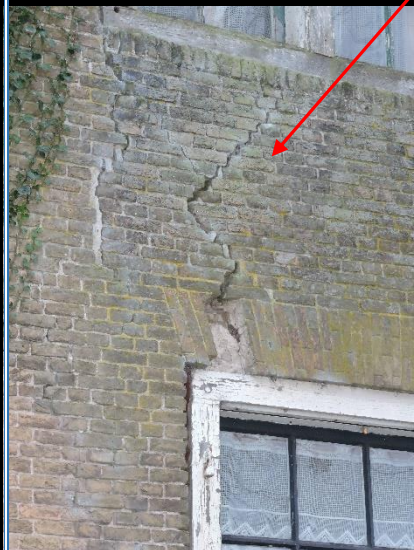
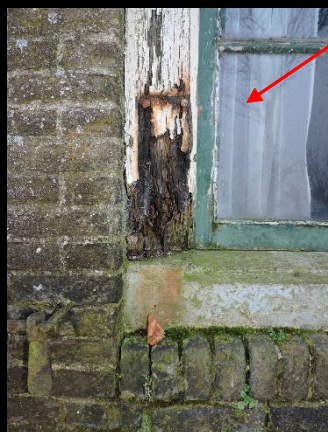
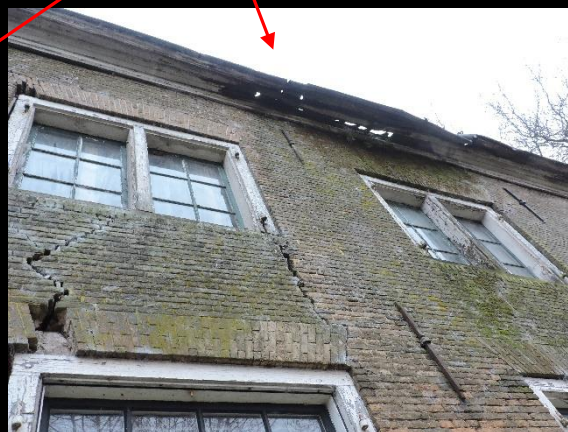
Metselwerk gevel = algemeen veel scheuren, doorgaans slecht = S  
 Schilderwerk: kozijn/raam/deur = S  
 Houtwerk kozijn = M  
 (onderdelen stelen = S)  
 plaatselijk vachtplekken + algen + enigzins zouten  
 plaatselijk verweerde baksteen en uitgespoelde voegen.

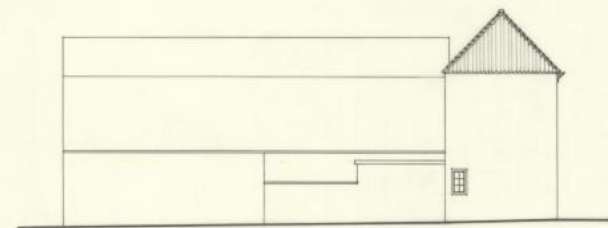
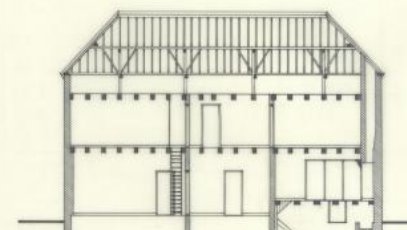
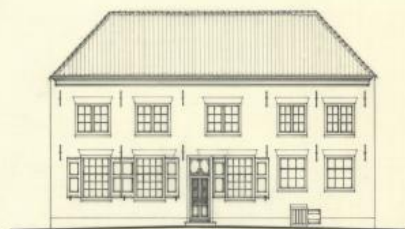
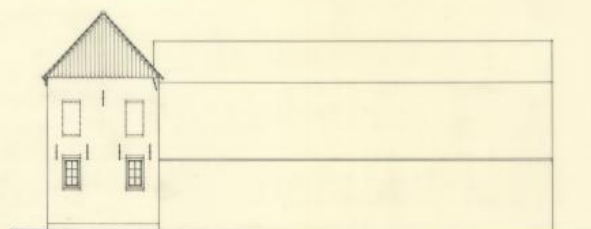
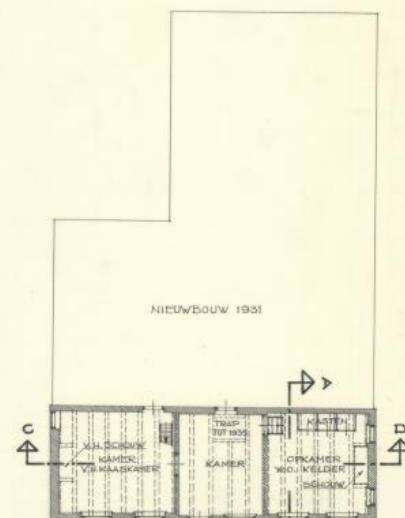
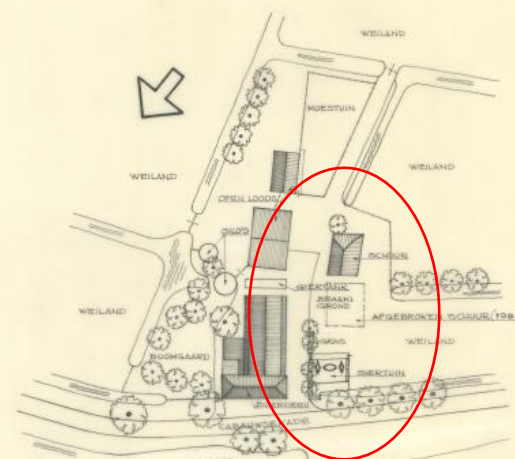
# TEKENINGEN BIJGEBOUW NOV/DEC 1981

BOERDERIJ „HET LEEUWENHUIS“  
CABAUVSEKADE 89, CABAUV  
GEM. LOPIK (U)  
KADASTER SECTIE C, NR. 522  
2 BLADEN-BLAD 2, SCHAAL 1:100-20-10-5 ENWIG  
OPGEMETEN EN GETEKEND NOV/DEC. 1981 DOOR  
FTHL L. VAN YLIK, ARCHITECT TE WUKIBU DURESTEE
