**BTG-P.2020/15a Verstoep BV – Dorp 54 Polsbroek**  
**RAPP.BTG.2020/23**  
**d.d. 20200612 – inz. Aanvullende informatie m.b.t. QSwetNB**

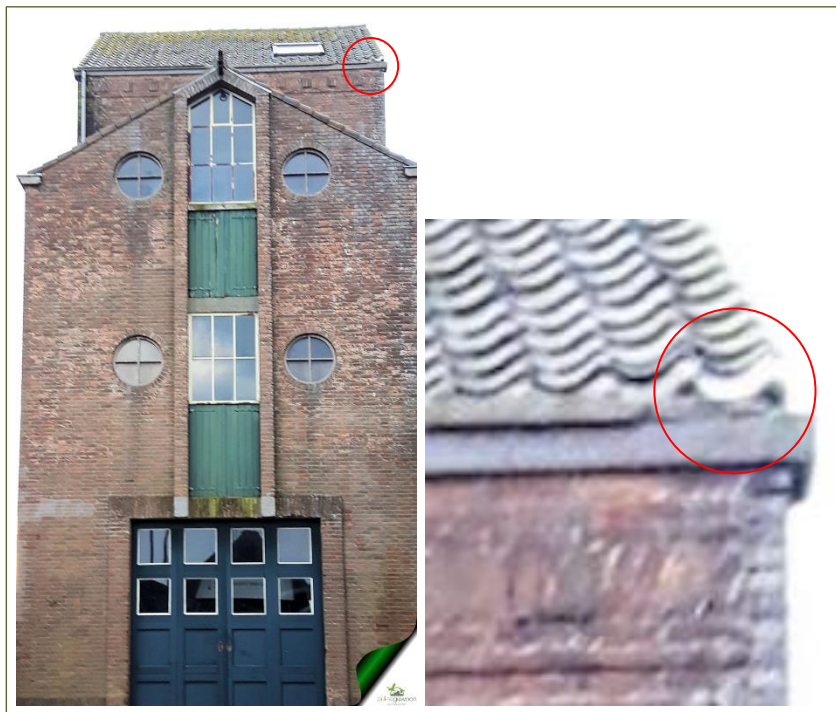
In juni 2020 heeft een beoordeling door de Regionale Uitvoeringdienst Utrecht (RUD) plaatsgevonden. De Quickscan is als “zorgvuldig beoordeeld m.u.v. het onderdeel vleermuizen, waarover twijfel bestaat”. Opmerkingen omtrent vleermuizen komen in het bijzonder voort uit de mogelijkheden om achter de luiken in de voorzijde te verblijven en een opening tussen muur en pan aansluiting op de bovenste verdieping aan de noordwesthoek van het maalderij gebouw (figuur 1).

Figuur 1. Opening tussen daklijst en pannen

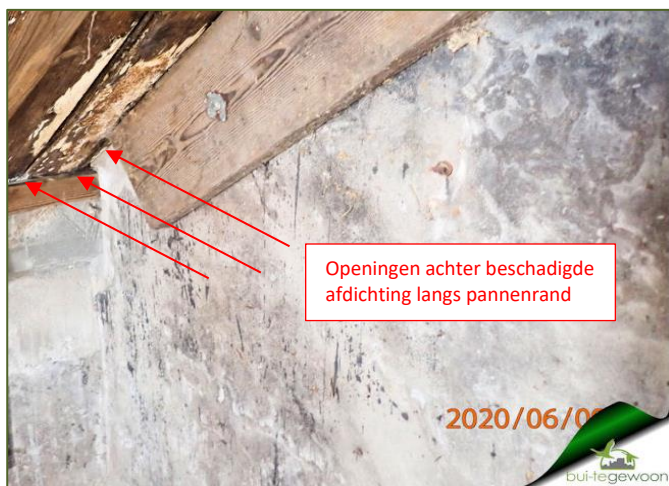
Geconstateerd werd dat er een beperkte mogelijkheid is voor vleermuizen om in het gebouw binnen te komen (figuur 2). De ruimte die hiermee kan worden bereikt betreft een lichte ruimte zonder inkruipbare openingen. De ruimte is beoordeeld als ongeschikt voor vleermuizen om zich te vestigen.

Figuur 2. Inpandige wand bij beschadigde afdichtingsrand

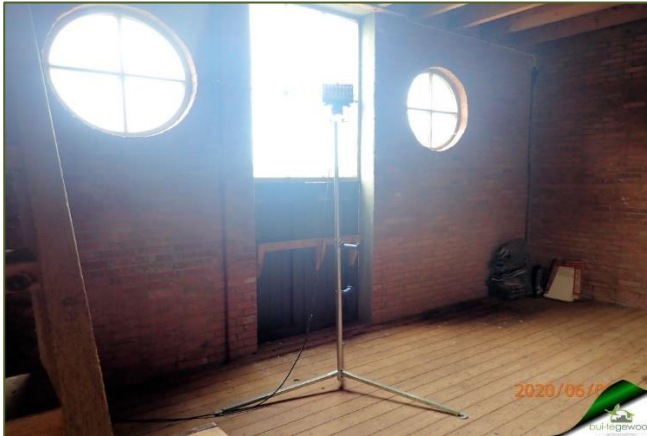
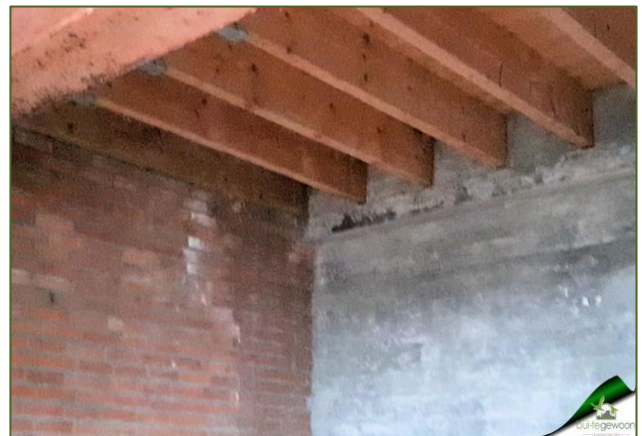
De beide luiken in de voorzijde hebben geen smalle, donkere ruimte achter de luiken waar vleermuizen kunnen verblijven. Het betreft luiken voor openingen in de wanden die in het verleden gebruikt werden om via een takel grondstoffen en gemalen producten in en uit de maalderij te hijsen of te laten zakken.

De ruimte achter de luiken maakt onderdeel uit van de aangrenzende verdieping van de voormalige maalderij. Deze ruimten zijn geheel open zonder nissen kieren, spouwen of plafond. Het betreft lichte ruimten als gevolg van de in de boven en naast de luiken aanwezige ramen (figuur 3). In de achterliggende ruimten zijn geen vleermuizen aangetroffen en zijn tevens geen mestsporen of anderszids aanwijzingen van aanwezigheid van dieren in het algemeen en vleermuizen in het bijzonder aangetroffen.

Figuur 3. Luiken met daarachter ongeschikte verblijfsruimten voor vleermuizen
