**VERKENNEND BODEMONDERZOEK  
DORP 56A (ZUID)  
TE POLSBROEK**

Verstoep B.V.  
Vrouwenmantel 3  
2871 NJ Schoonhoven

**Rapport**

Kenmerk : 19.3811-A1  
Datum : 23 april 2019

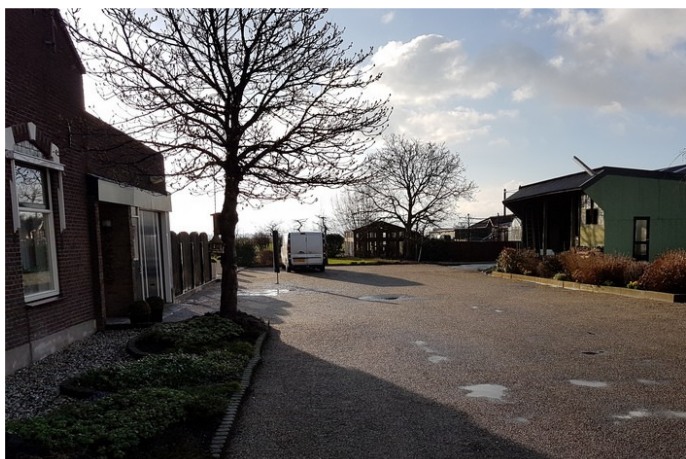
Tijdens de locatie-inspectie zijn op de locatie geen verdachte plekken in de vorm van verzakkingen, plaatselijke ophogingen of brandplaatsen waargenomen. Ook zijn op het maaiveld geen asbestverdachte materialen waargenomen. In bijlage 8 zijn foto's van de onderzoekslocatie opgenomen.

Foto 1: noordzijde locatie / oprit  
(middengedeelte perceel)

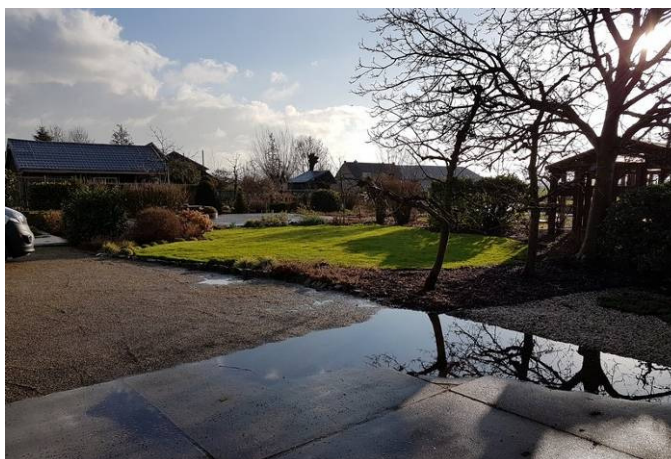
Foto 2: noordwestzijde planlocatie

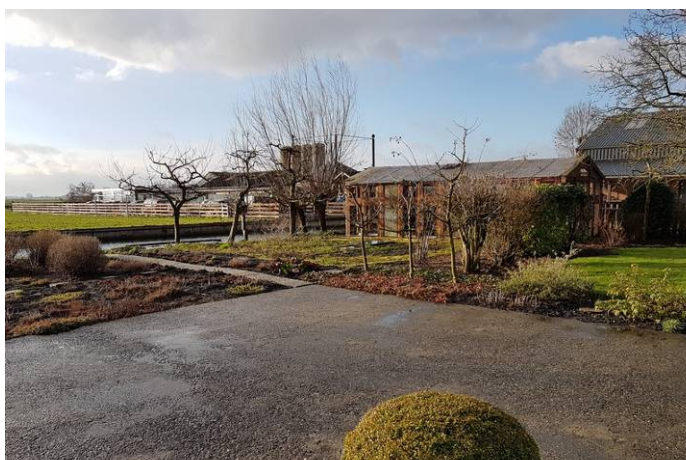
Foto 3: zuidoostzijde planlocatie

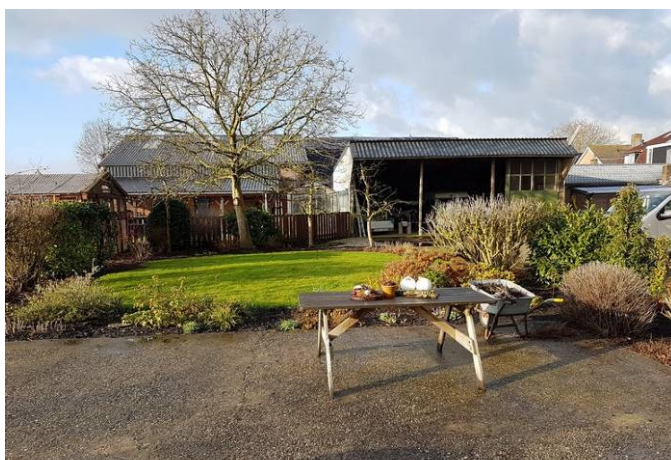
Foto 4: noordoostzijde planlocatie

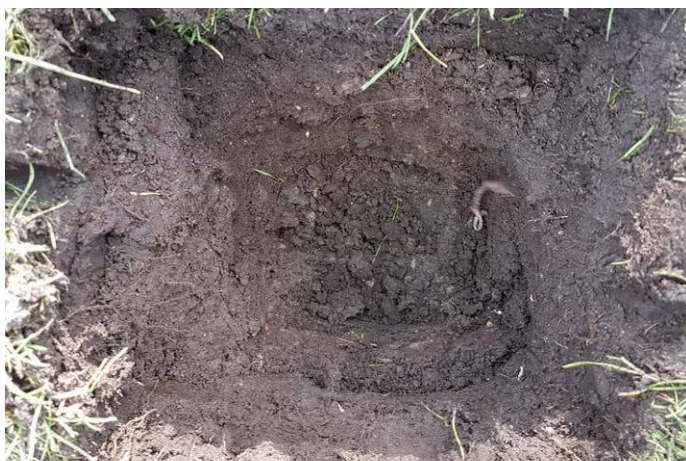
In het opgeboorde en geïnspecteerde materiaal uit de boven- en de ondergrond zijn visueel geen asbestverdachte bestanddelen waargenomen, behoudens bijmenging van sporen puin.

Foto 5: inspectiegat GT2

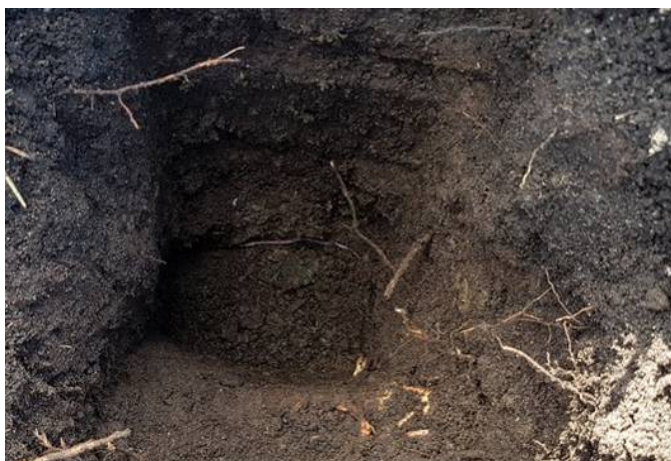
Foto 6: inspectiegat GT5
