# QUICKSCAN Wet Natuurbescherming

## Damweg 3 Lopik

Aan de Damweg 3 te Lopik worden voorbereidingen getroffen om de watertoren om te vormen tot vijf of zes appartementen, een bed & breakfast, een (openbare) ontvangst- & educatieruimte en een uitkijkpunt in de topverdieping.

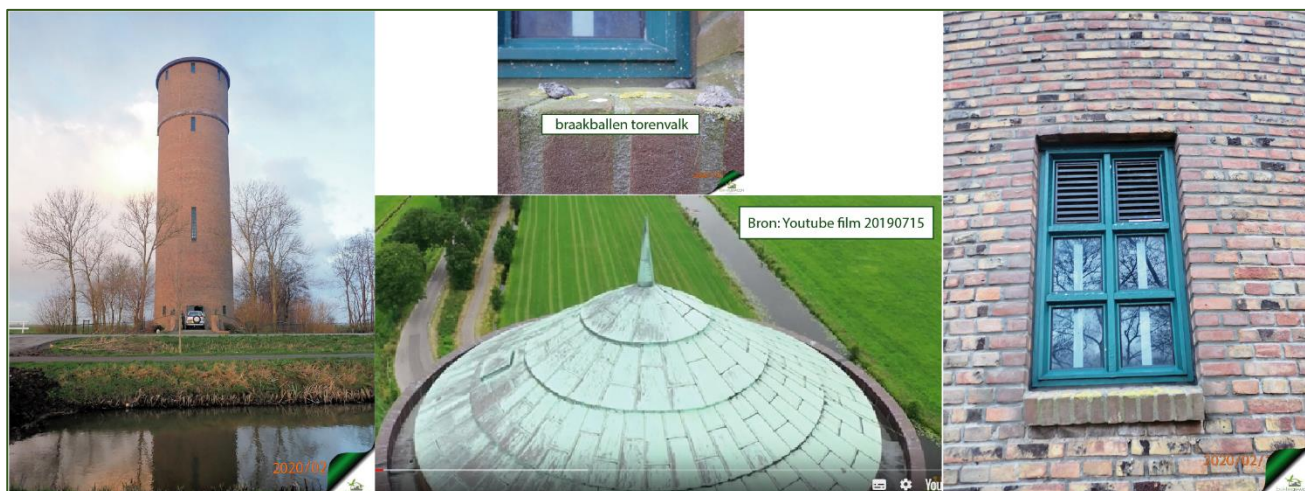
Figuur 6. Fotoregistratie buitenzijde watertoren

De watertoren is geheel opgebouwd uit metselwerk. Er zijn geen kieren, scheuren of ventilatie openingen aanwezig. De kozijnen zijn strak aangesloten op het metselwerk. Er zijn geen openingen aangetroffen die door vleermuizen kunnen worden benut. De overgang van daklijst naar metselwerk en kap aansluiting is eveneens geheel gesloten en heeft geen openingen of toegangen tot spouwen.

Op basis van aanwezige mestsporen en het aantreffen van enige braakballen is vastgesteld dat een torenvalk de toren als rustplaats gebruikt. Er zijn geen aanwijzingen dat er mogelijkheden aanwezig zijn voor een nestlocatie.

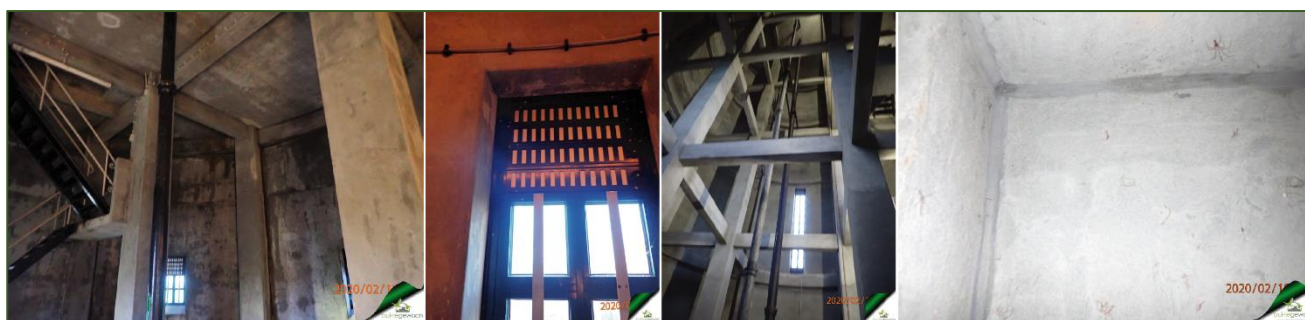
Figuur 7. Fotoregistratie binnenzijde watertoren

Aansluitend is de binnenzijde van de watertoren bezocht. Alle wanden en plafonds en vloeren zijn langs gelopen op sporen van vogels of vleermuizen, zoals aanwezige dieren, mestsporen en nest restanten. Deze zijn niet aangetroffen. De enige aangetroffen dieren waren gewone pissebed, een schildwantssoort in redelijk grote aantallen en spinnen uit de groep van de hooiwagens of langpootspinnen.

Ook bij de inspectie van de binnenzijde zijn geen aanwijzingen verkregen voor openingen waarlangs dieren in het gebouw kunnen vestigen. De ventilatieroosters in de ramen zijn alle gecontroleerd. Alle roosters zijn aan de binnen zijde voorzien van een afdichting met fijnmazig gaas. Een fotoregistratie van de binnenzijde is weergegeven in figuur 7.

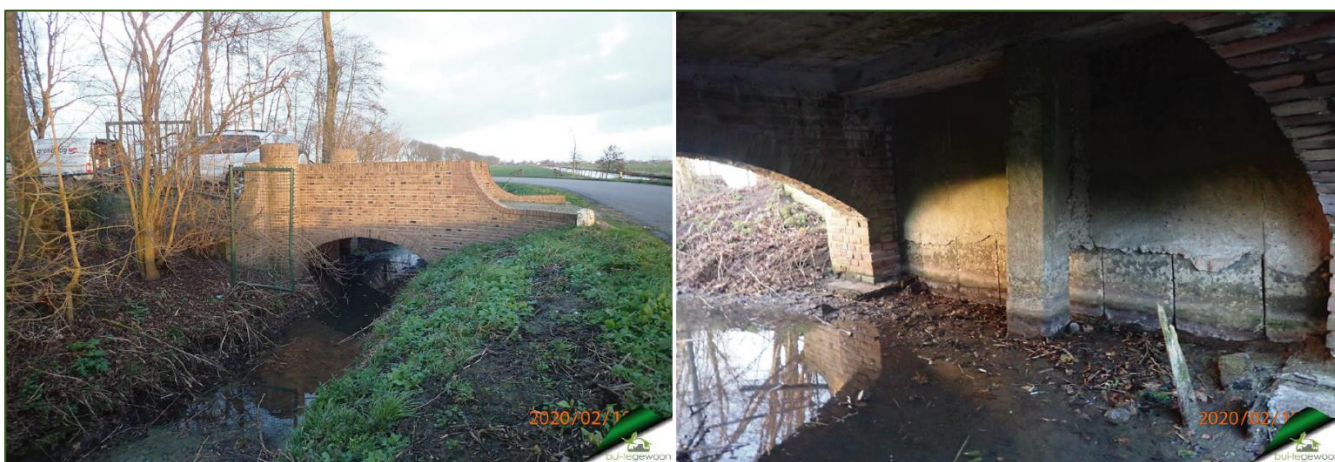
Figuur 9. Brug naar de Damweg

Onderdeel van het erfperceel is een gemetselde brug naar de Damweg die het terrein ontsluit. De brug is in zeer goede staat. De onderzijde van de brug is geschikt als locatie waar incidenteel vleermuizen de dag kunnen overbruggen. Als vaste verblijfplaats is de onderzijde van de brug ongeschikt. De brug is daarnaast geschikt als broedgelegen voor nesten van de boerenzwaluw. Het metselwerk biedt voldoende aanhechtingsplaats voor de nesten van deze soort. Randen waarop andere soorten als bijvoorbeeld witte kwikstaart het nest kunnen maken ontbreken. De brug is aan de onderzijde geïnspecteerd. Er zijn tijdens de inspectie geen aanwijzingen gevonden van recent gebruik door vogels als nestrestanten of mestsporen.

De brug staat niet gepland voor enige vorm van aanpassing of onderhoud, maar de watergang tussen de Damweg en het erfperceel is in zijn geheel (dus ook onder de brug) zeer ondiep. Indien verdiepingswerkzaamheden aan deze watergang plaatsvinden in het broedseizoen (half maart- eind juli) dient voorafgaand een broedvogelcheck te worden uitgevoerd. Daar de watergang aan beide zijde een openverbinding heeft naar aangrenzend water kan vanuit waterdieren veilig worden gewerkt indien rustig wordt gewerkt en vooraf wordt verstoord zodat dieren kunnen vluchten naar open water. Als gevolg van het geheel ontbreken van watervegetatie is de watergang als ongeschikt beoordeeld voor de soort platte schijfhoren. Een fotoregistratie van de brug is opgenomen als figuur 9.

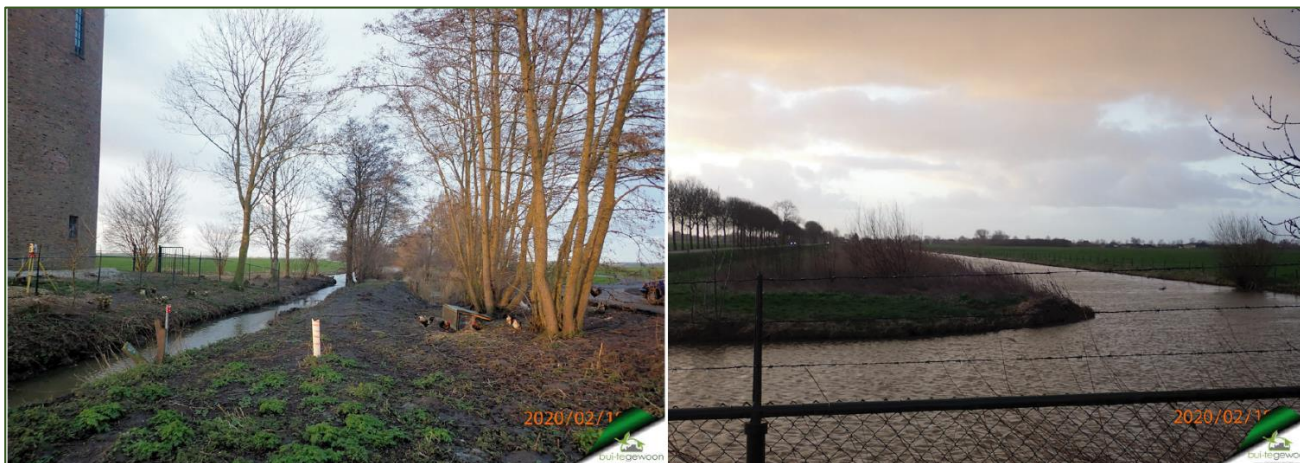
Figuur 10. Fotoregistratie omgeving van de projectlocatie

De projectlocatie is gelegen in de polder Lopik. Aan de noordzijde ligt de Achterkade, een lijnvormig NNN-gebied van Staatsbosbeheer met hakhout op een smalle kade aan weerszijde begrenst door watergangen met lokaal enige rietbegroeiing. De kade is een geschikte habitat voor algemene amfibieën en kleine zoogdieren. Voor broedvogels biedt de kade habitat aan zowel kleine zangvogels (mezen, vinkachtigen, etc.) als soorten van de overgang van water naar land (wilde eend, meerkoet en waterhoen).

Aan de oostzijde ligt de Damweg een weg van lokale betekenis met matig druk verkeer. Langs de westzijde van de Damweg is een smalle strook aanwezig die fungeert als ecologische verbinding. Deze strook bestaat uit structuurrijk grasland dat overgaat in een zone met riet en struikwilgen langs een brede hoofdwatgang. Deze zone biedt habitat en dekking aan amfibieën, kleine zoogdieren en broedvogels van watergangen (meerkoet, fuut, grauwe gans, etc.) en riet-ruigte vegetaties (rietgors, rietzanger, kneu, etc.). Op basis van de voorgenomen werkzaamheden en de mate van verstoring gevoeligheid van mogelijk aanwezige soorten zullen geen effecten van de voorgenomen werkzaamheden op de ecologische omgevingskwaliteit optreden.

Zowel de Achterkade als de Damweg met ecologische verbinding en brede watergang bieden een goede foerageer en migratie habitat voor vleermuizen. De zone rond de watertoren zal naar verwachting onderdeel uitmaken van deze foerageer- en migratiehabitat. Door rekening te houden met omgevingslicht tijdens de ontwikkeling van de locatie kunnen effecten voldoende worden gemitigeerd.

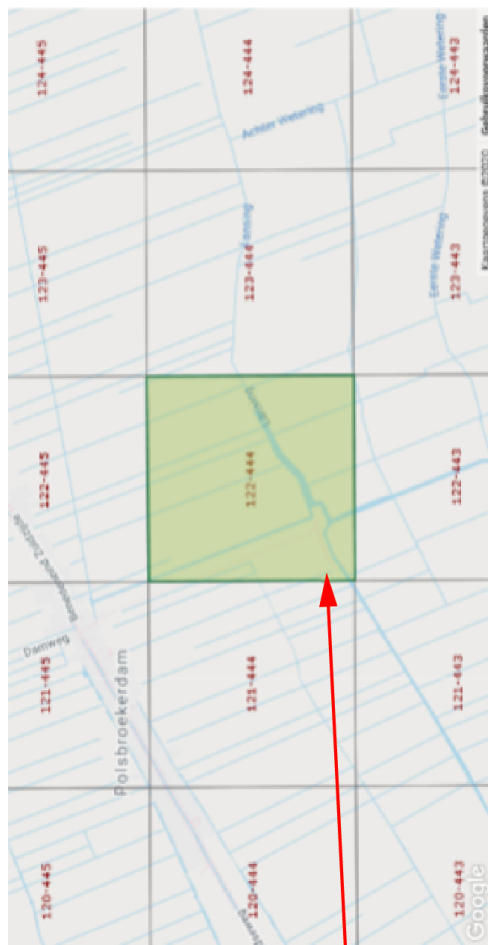
atlasblok 122 - 444

**Projectnaam** Watertoren Lopik  
**Doel** QS wet NB  
**Datum** 23-02-2020 18:55  
**Ordernummer** HNL-2020-33  
**Geselecteerde kilometerhokken**  
122-444
