Datum: 05-09-2012

Opdrachtnummer: 151455

**NADER BODEMONDERZOEK**

Project: uitbreiding Dorpshuis De Schouw,  
Beatrixplantsoen nr. 5 te Lopik

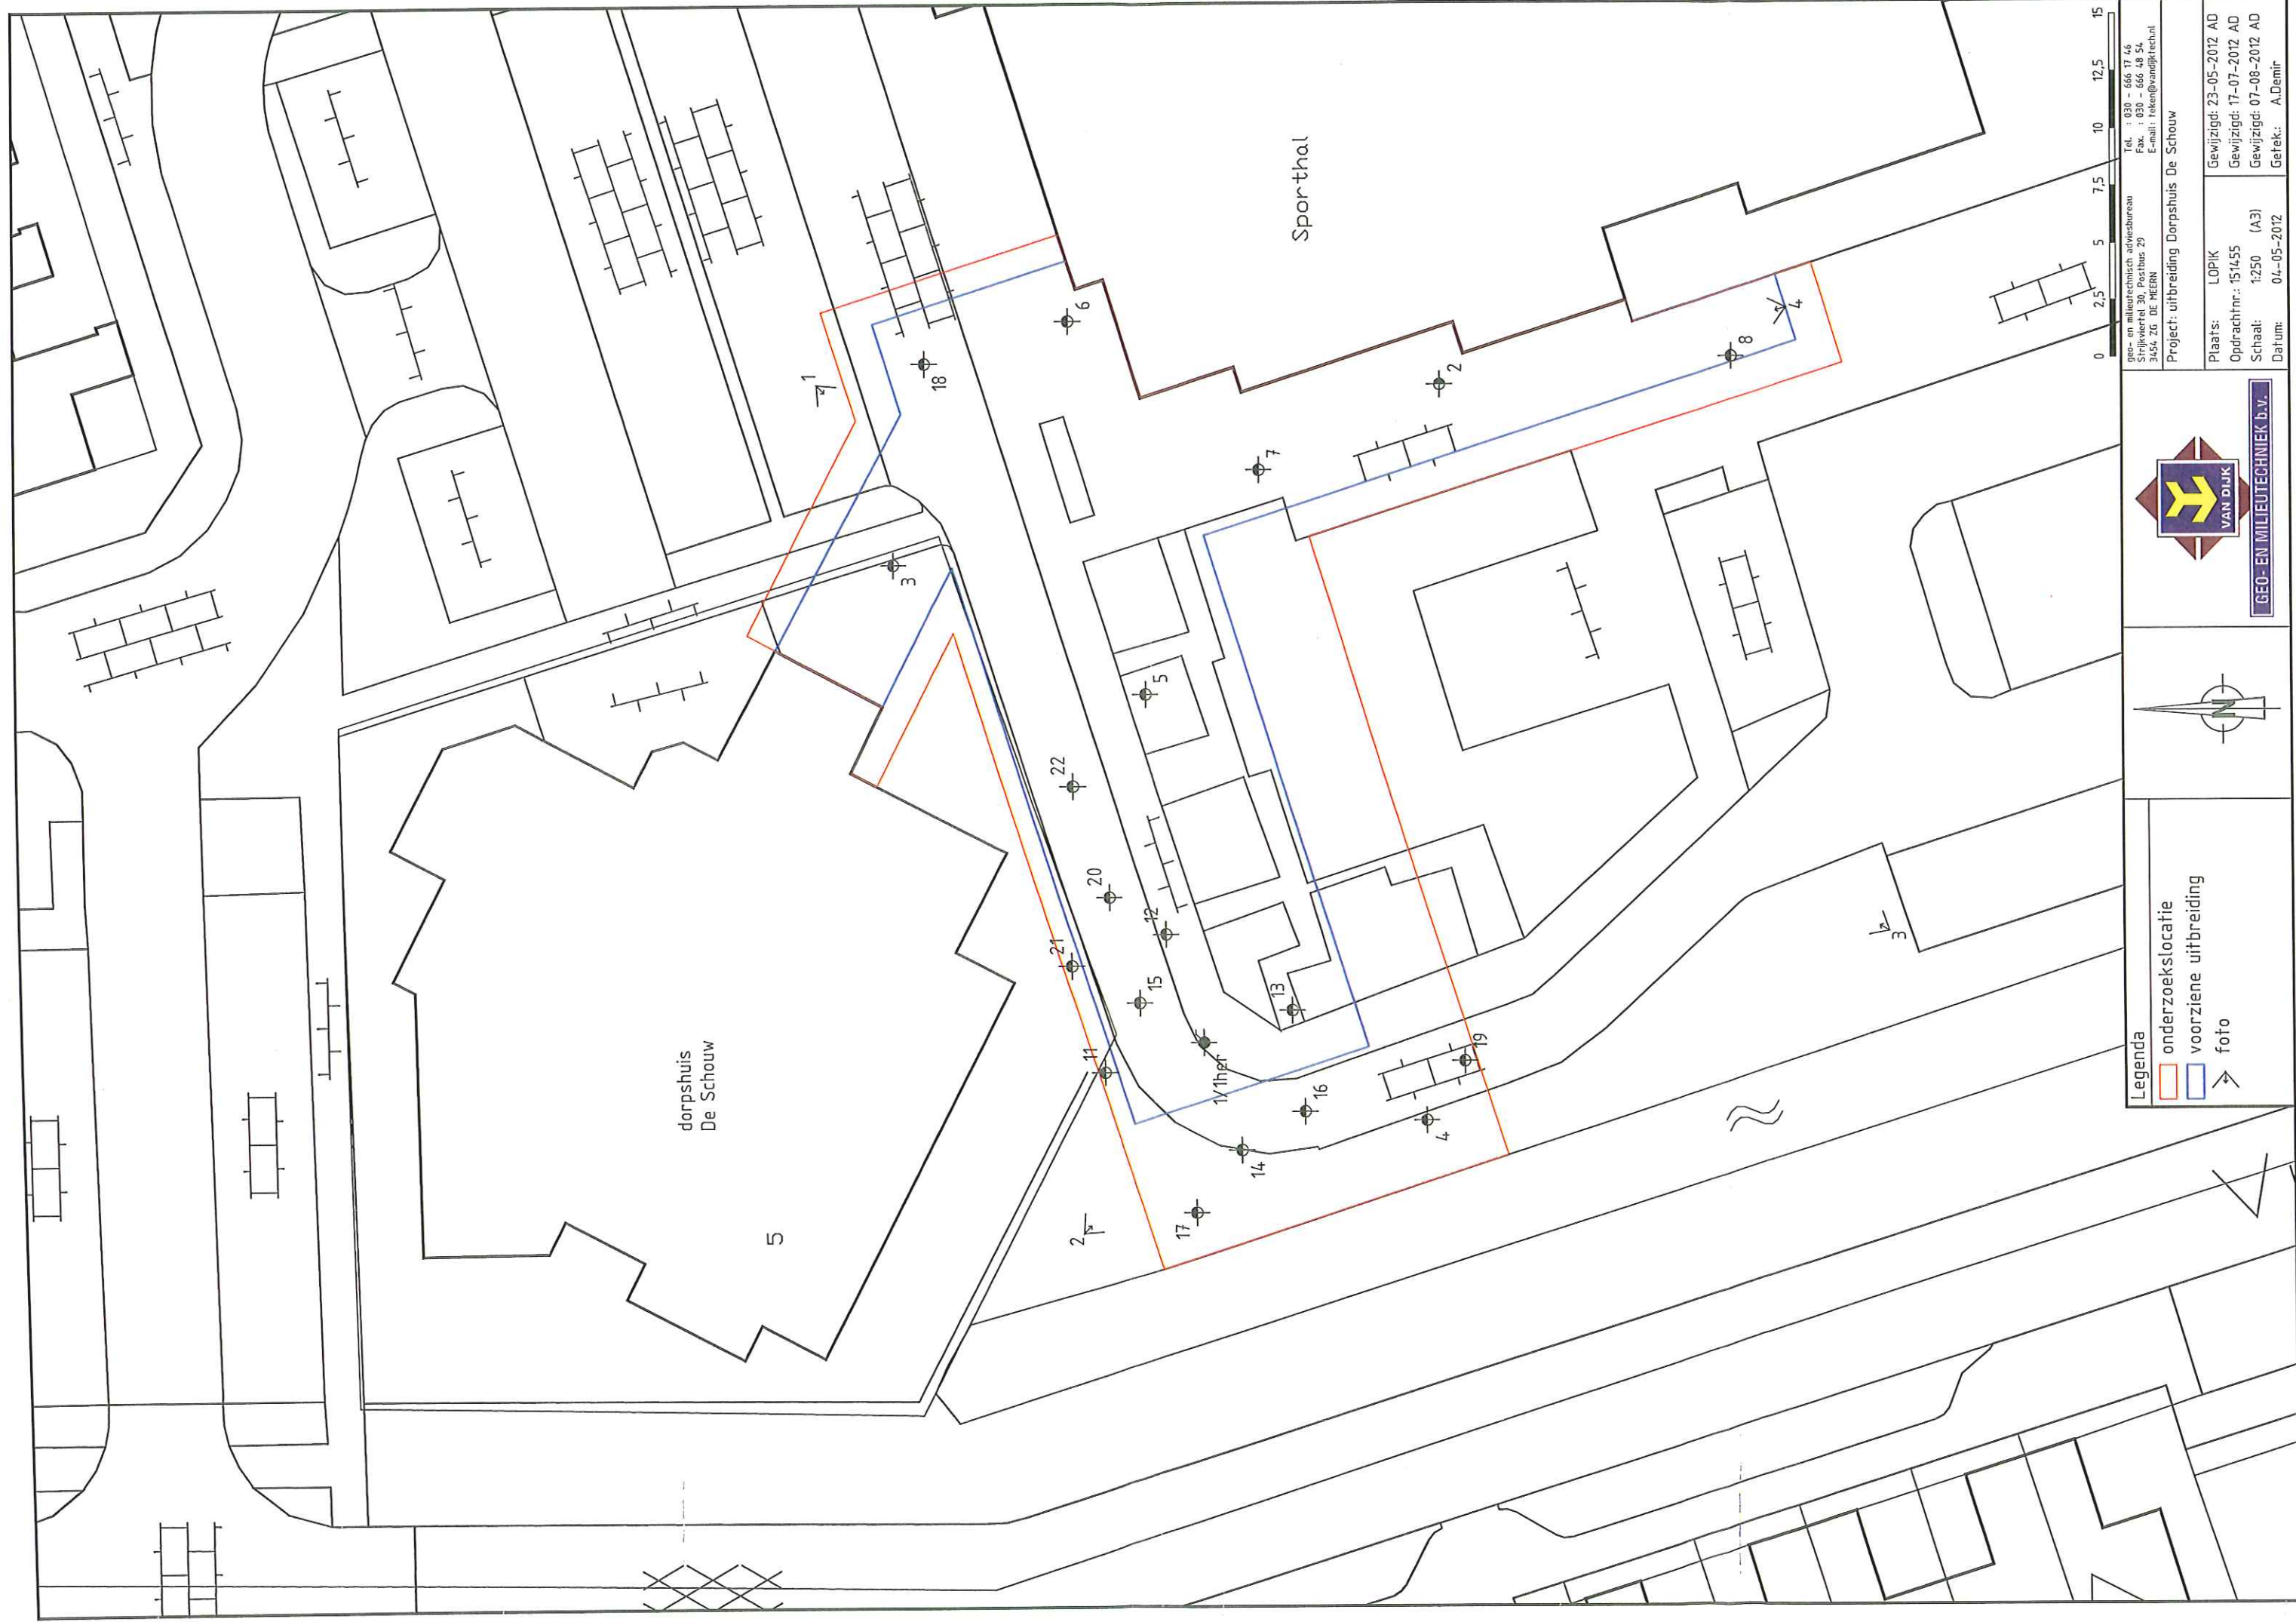
1.2 Situatietekening

Het dorps huis is gelegen aan de westzijde van Lopik. De uitbreiding vindt voornamelijk plaats aan de zuidoostzijde van het gebouw en reikt tot de zuidelijk gelegen sporthal. De uitbreidingslocatie is momenteel deels in gebruik als openbare weg, deels als parkeerplaats en betreft deels een groenstrook. De situatietekening van de onderzoekslocatie is opgenomen als bijlage 1.2; een foto-overzicht als bijlage 1.3.

Op het onderhavige perceel is een uitbreiding van het bestaande dorps huis voorzien. De uitbreiding (aan de zuidzijde van het dorps huis) heeft een oppervlakte van circa 1.500 m<sup>2</sup> en staat aangegeven op de situatietekening (zie bijlage 1.2).

De boringen zijn uitgevoerd met de edelmanboor. De boorlocaties zijn op schaal ingetekend op de situatietekening (zie bijlage 1.2).

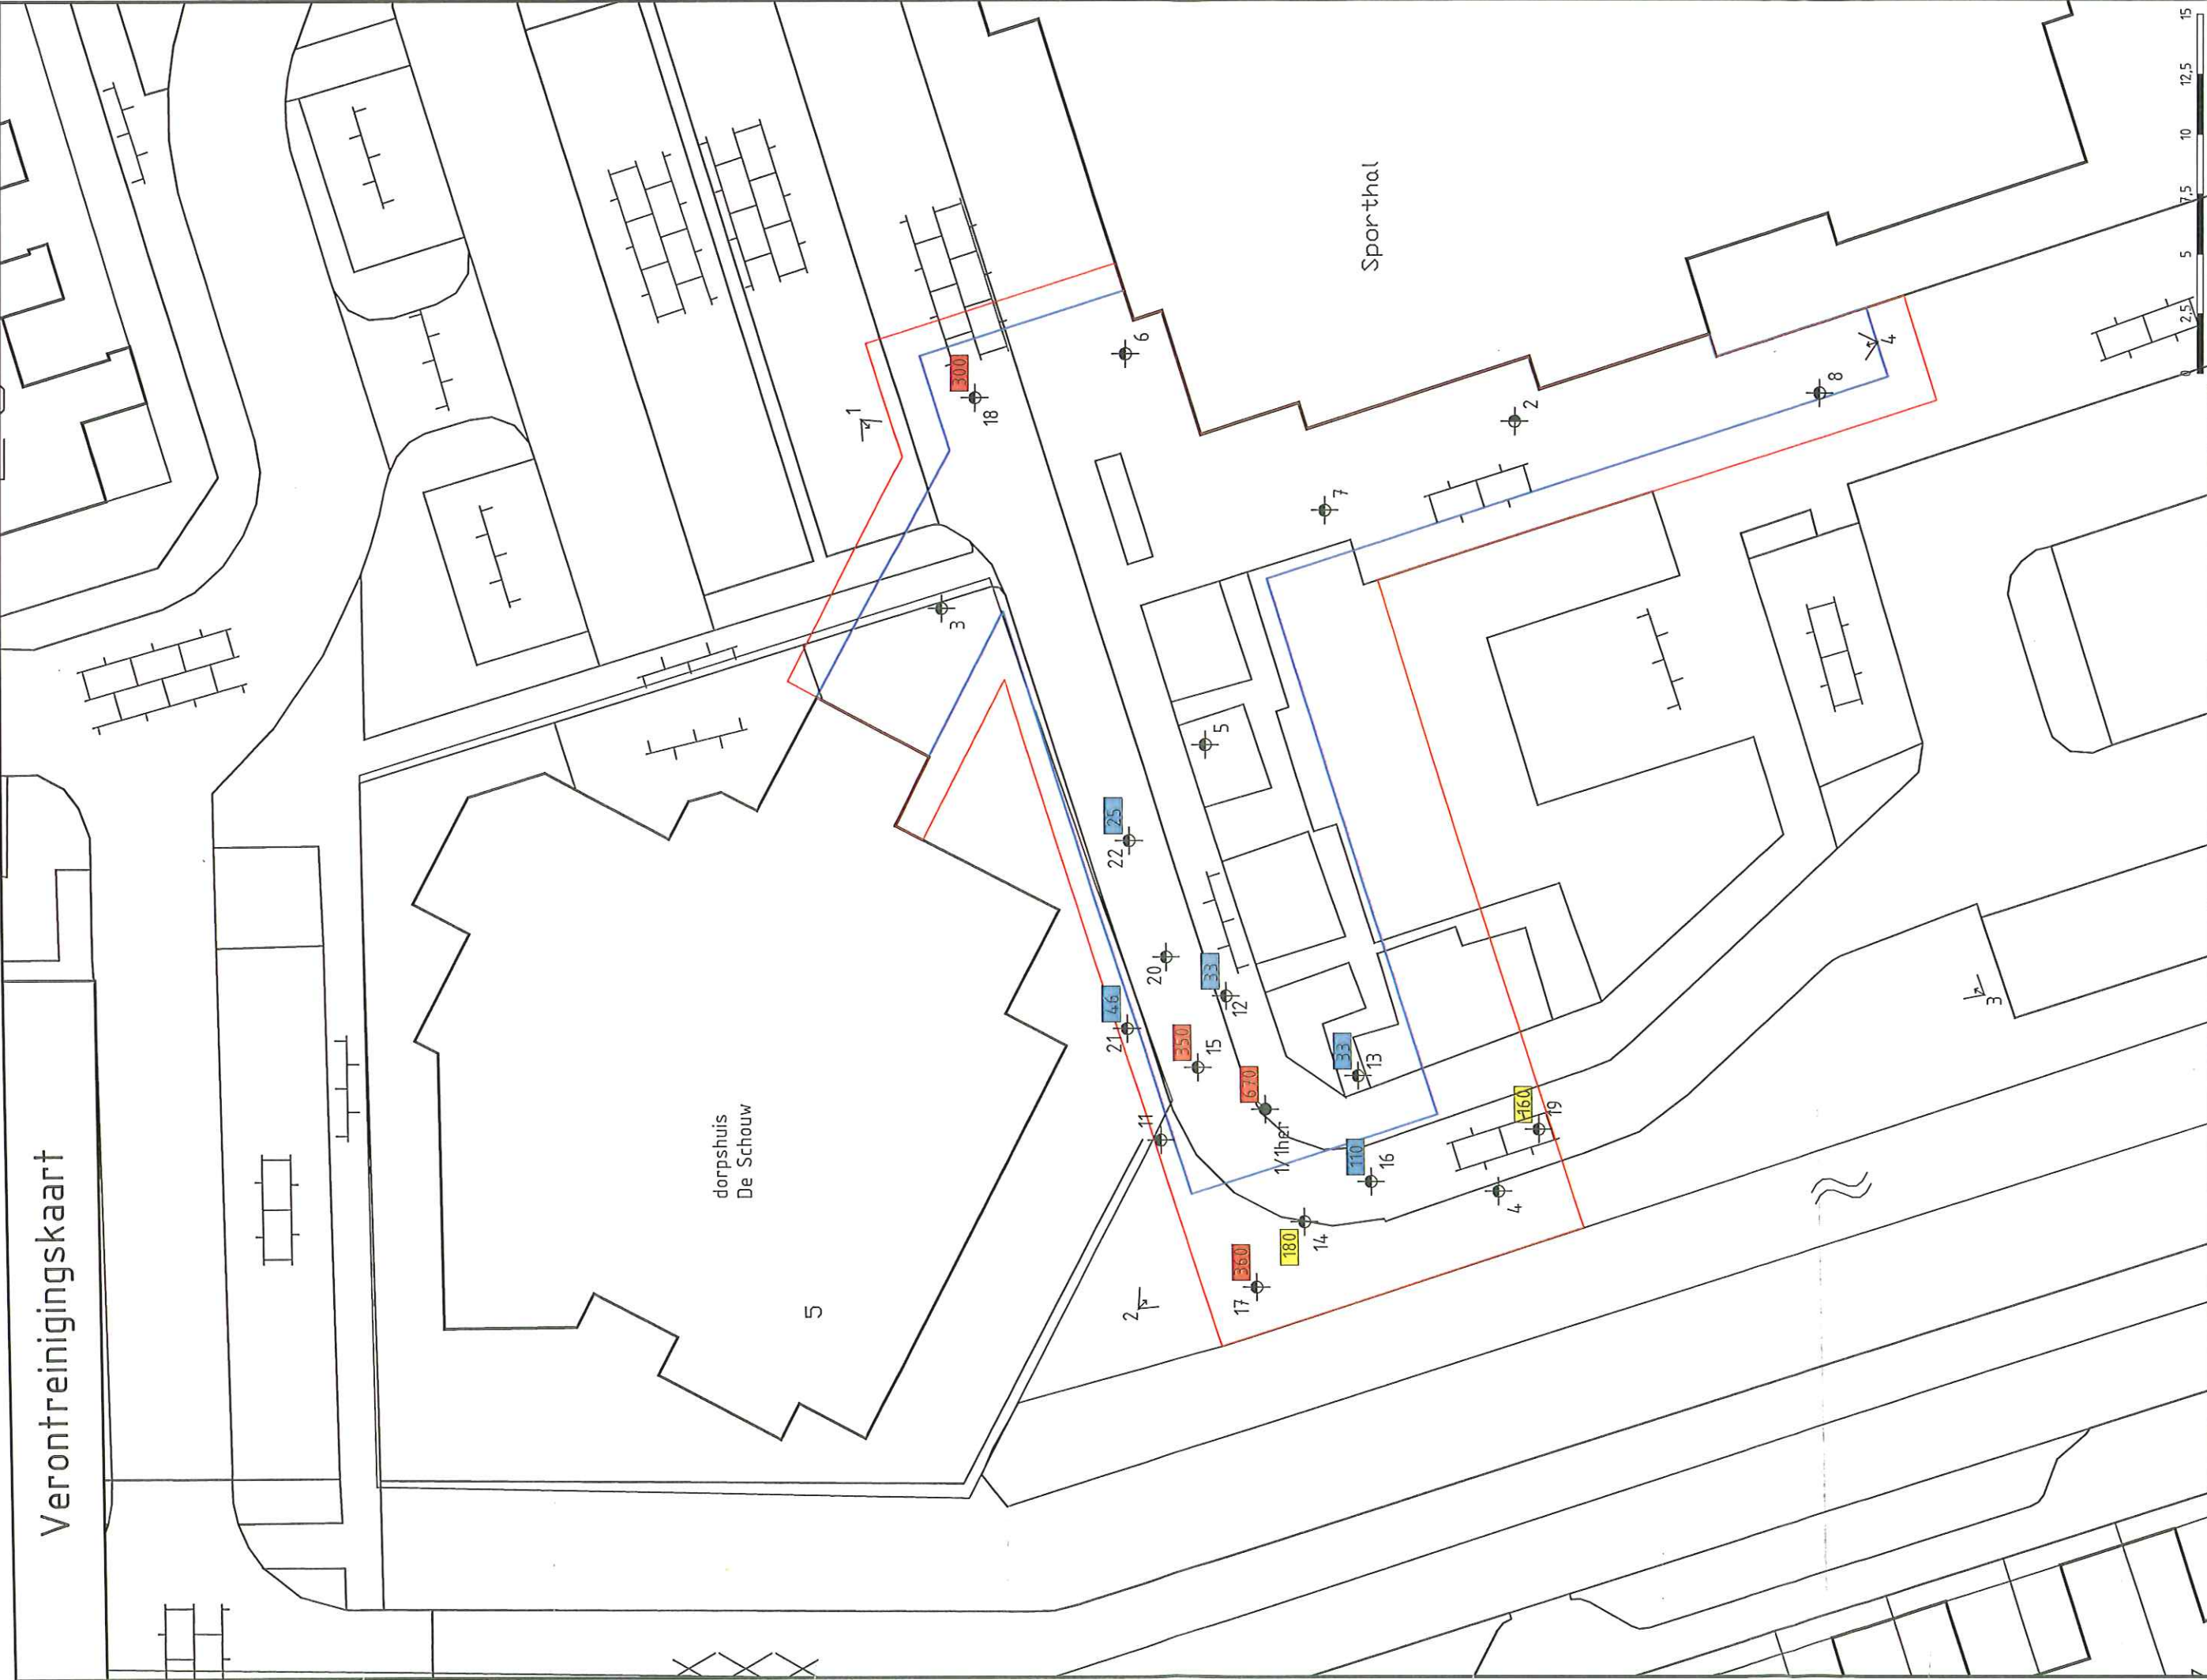
# Verontreinigingskaart

De onderzijde (van circa 0,3 tot 0,8 m-mv) van de puinhoudende zandige ophooglaag ter plaatse van onderhavig onderzoekslocatie is op meerdere plaatsen sterk verontreinigd met barium. De onder deze laag gelegen ongeroerde klei is niet met barium verontreinigd.

De puinhoudende laag beperkt zich voornamelijk tot de nabijheid van de openbare weg en betreft vermoedelijke een voormalige wegverharding of -fundering. Ondanks het feit dat binnen de contour van de openbare weg, mogelijk als gevolg van de heterogeniteit van de puinhoudende laag, niet verontreinigde spots aanwezig zijn, dient de puinhoudende laag te worden beschouwd als een geval van ernstige bodemverontreiniging. De gevalscontour volgt in hoofdlijnen de contour van de openbare weg met een uitloper in noordwestelijke richting. Een verontreinigingskaart is opgenomen als bijlage 1.4.

Aangezien op de locatie sprake is van een geval van ernstige bodemverontreiniging wordt de voorziene uitbreiding als een saneringshandeling beschouwd. Voorafgaand aan de werkzaamheden dient een saneringsplan te worden opgesteld en te worden goedgekeurd door het bevoegd gezag. In onderhavig geval kan worden volstaan met een melding volgens het Besluit Uniforme Saneringen (BUS). Voor het opstellen van een dergelijke BUS-melding kunt u contact opnemen met de betrokken projectleider.
