**PROJECT 33915**

**MILIEUHYGIËNISCH VOORONDERZOEK  
BIEZENDIJK 3 TE LOPIKERKAPEL**

*Datum rapport* 25 februari 2022

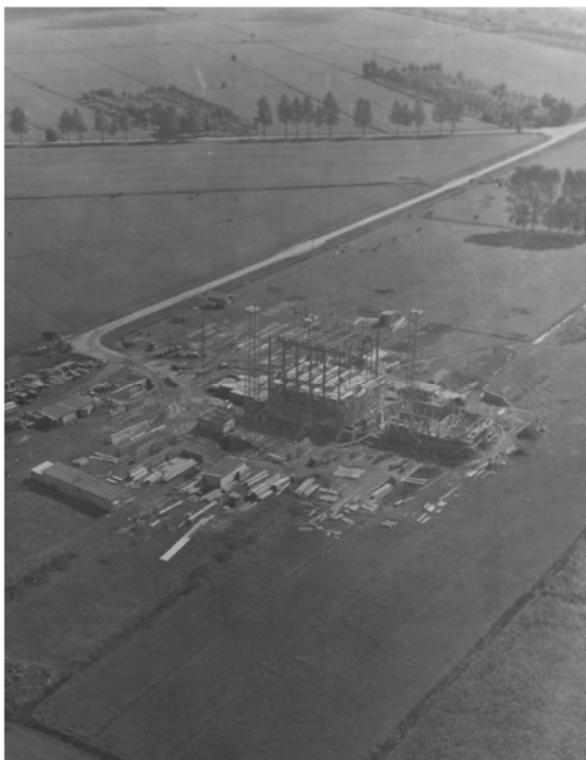
Figuur 3: bouwwerkzaamheden zendergebouw in 1939

In 1939 wordt begonnen met de bouw van het zendercomplex. Dit is niet terug te zien op oude topografische kaarten, pas in de jaren '80 wordt het complex ingetekend. De bouwwerkzaamheden voor het zendergebouw vonden plaats in 1939-1940. Tijdens de bouwwerkzaamheden zijn verschillende sloten gedempt. Het maaiveld is nauwelijks opgehoogd met (vrijkomende) grond. Ook is er rondom het zendgebouw een watergang (U-vorm) gegraven die dienst doet als koelbassin. Grond die vrijkomt werd grotendeels gebruikt om overige watergangen te dempen.

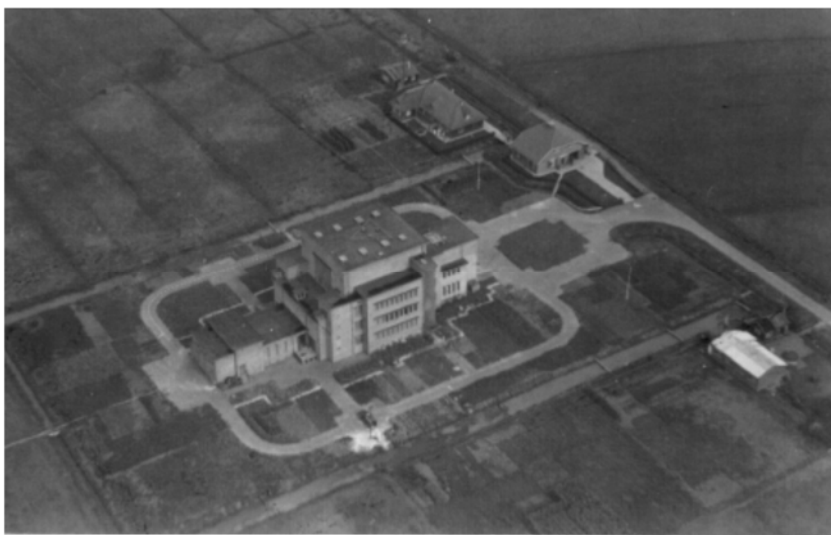
Figuur 4: luchtfoto omstreeks 1943. Goed zichtbaar is de verharding op het terrein en de gegraven U-vormige watergang als koelbassin. Zichtbaar is ook dat het oorspronkelijke slotenpatroon stopt bij de gegraven watergang.

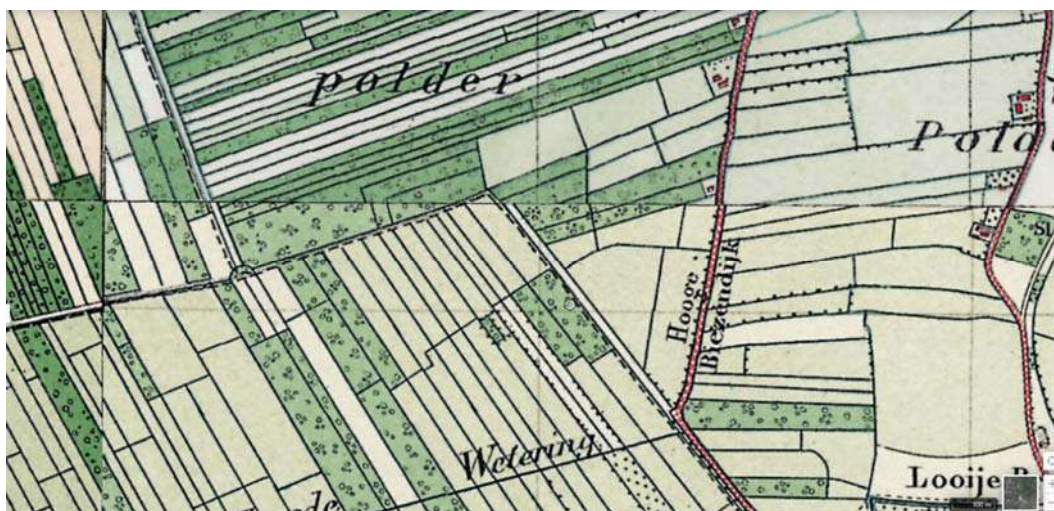
Figuur 6: topografische kaart (jaren '20 vorige eeuw).

In het verleden hadden de onderzoekslocatie en aangrenzende terreinen een agrarische bestemming (weiland met sloten). Op oude topografische kaarten (figuur 6, situatie jaren '20 van de vorige eeuw) is het slotenpatroon duidelijk zichtbaar. Daarnaast zijn bomen aanwezig op het middendeel van het terrein. De openbare wegen Biezendijk en Hogebiezendijk zijn ook reeds aanwezig. Pas op de topografische kaart uit begin jaren '80 (figuur 7) is het zendercomplex weergegeven. Zichtbaar is op de kaarten dat met de ontwikkeling van het zendercomplex verschillende sloten zijn gedempt. Daarnaast zijn er ook nieuwe watergangen gegraven. Mogelijk is de grond die vrijkwam bij de bouwwerkzaamheden en het graven van watergangen gebruikt voor het dempen.

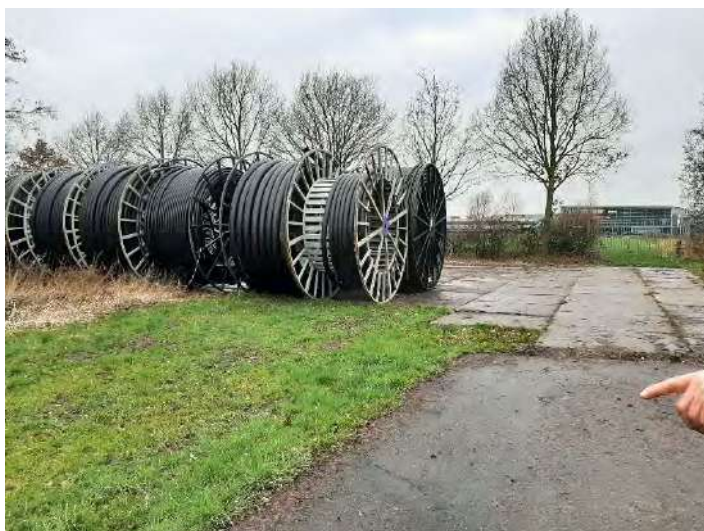
*Foto 1: opslagterrein*

Het noordelijke terreindeel bestaat uit een opslagplaats van divers materiaal. Momenteel vindt er opslag van kabels (kabels voor het sleufloos trekken van leidingen) plaats. Het opslagterrein is verhard met betonplaten. Het overige terrein rondom is onverhard.

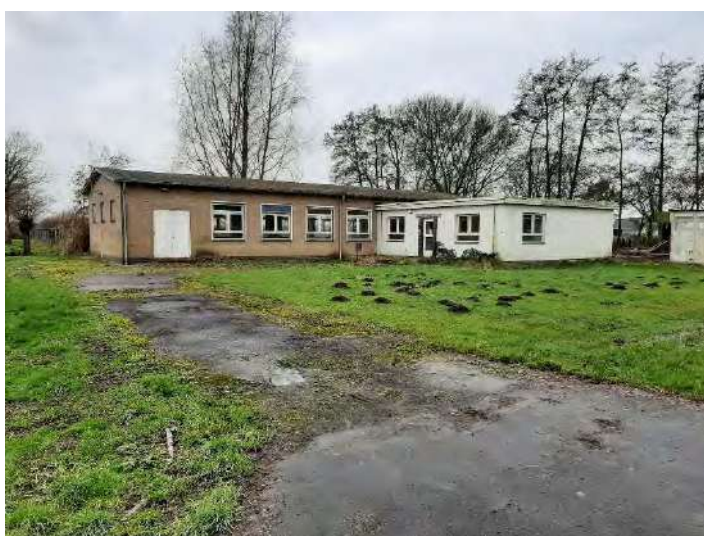
*Foto 3: werkplaatsen en spuitrij*

In de spuiterij is zichtbaar dat er spuitwerkzaamheden hebben plaatsgevonden (verf op de muren). Ook de ventilatie in de muur is zichtbaar. Tijdens het locatiebezoek is verteld dat er af en toe werd gespoten. Op de vloer liggen tegels in beton. In de voormalige werkplaatsen ligt momenteel divers materiaal. De vloeren zijn verhard met beton. Het terrein rondom de werkplaatsen is deels verhard met beton en deels met klinkers. Het overige deel is onverhard. Het is een rommelige hoek van de locatie.

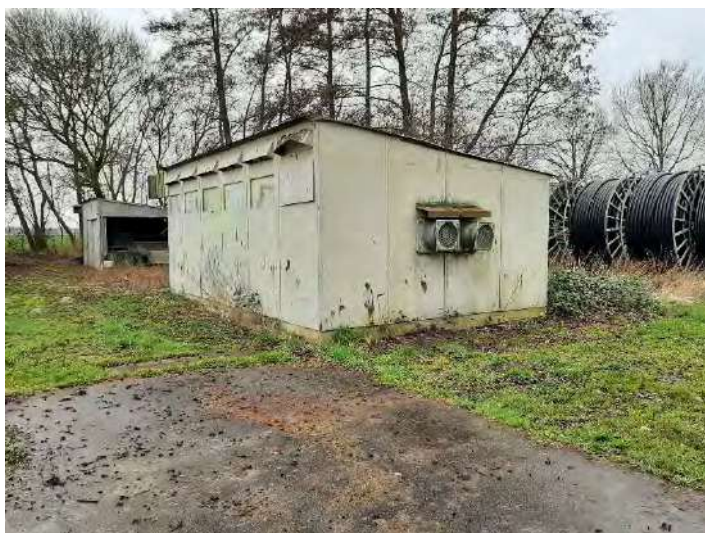
*Foto 4: spuitery*

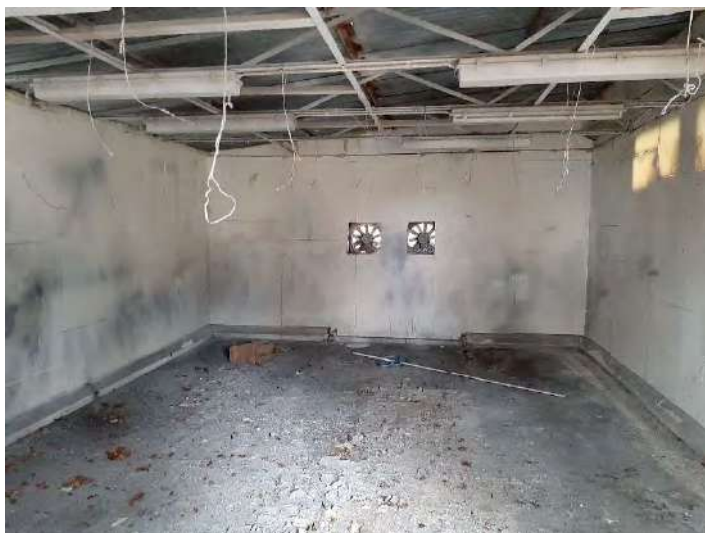
*Foto 5: spuitery*

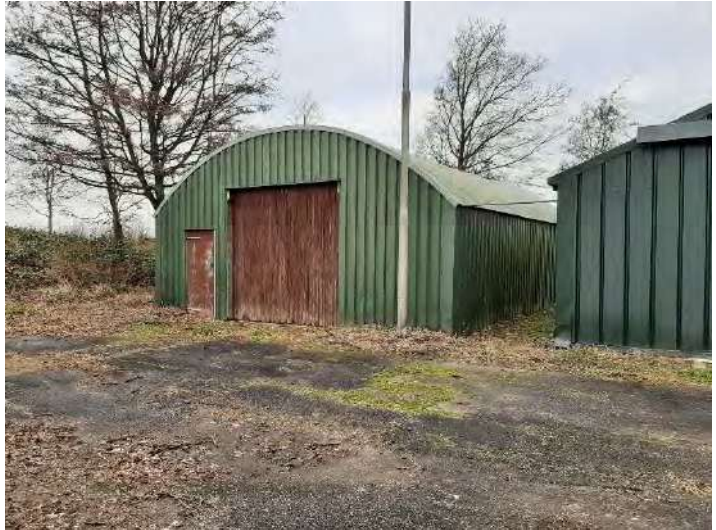
*Foto 10: romneyloods*

Ten zuidwesten hiervan zijn twee metalen romneyloodsen aanwezig. Direct voor de loodsen zijn klinkers gelegd. Het overige terrein voor deze loodsen is verhard met asfalt.

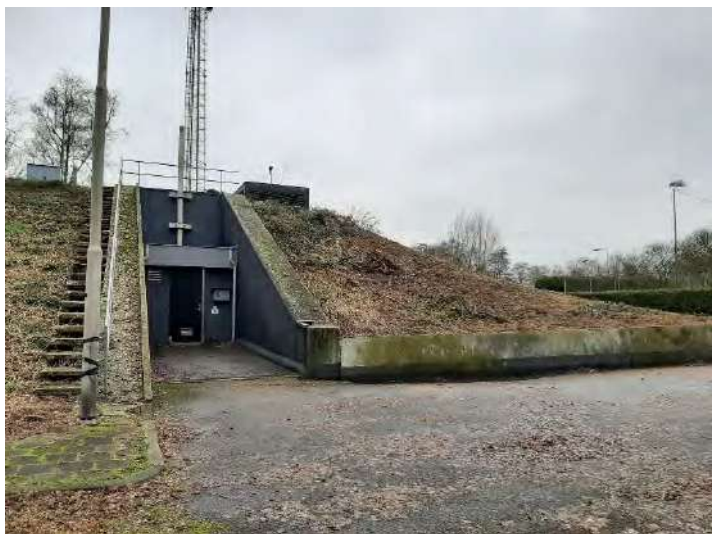
*Foto 12: bunker*

Ten zuidwesten hiervan is een bunker aanwezig. Bij de bunker staat een houten fietsenstalling en een trafohuisje (van Stedin). Ten westen is een brandweergarage met berging aanwezig. Tijdens het locatiebezoek is aangegeven dat er nauwelijks gebruik werd gemaakt van de brandweer. Enkel in pandig heeft een enkele keer een calamiteit plaatsgevonden. Op het terrein buiten heeft, zo ver bekend, geen calamiteiten voorgedaan waarbij geblust. Mogelijk hebben blusoefeningen plaatsgevonden met (PFAS-houdend) blusschuim. Rondom de bunker, fietsenstalling, stroomhuisje en brandweergarage zijn trottoirtegels gelegd. De weg is geasfalteerd. Het overige deel is onverhard (groenvoorziening).

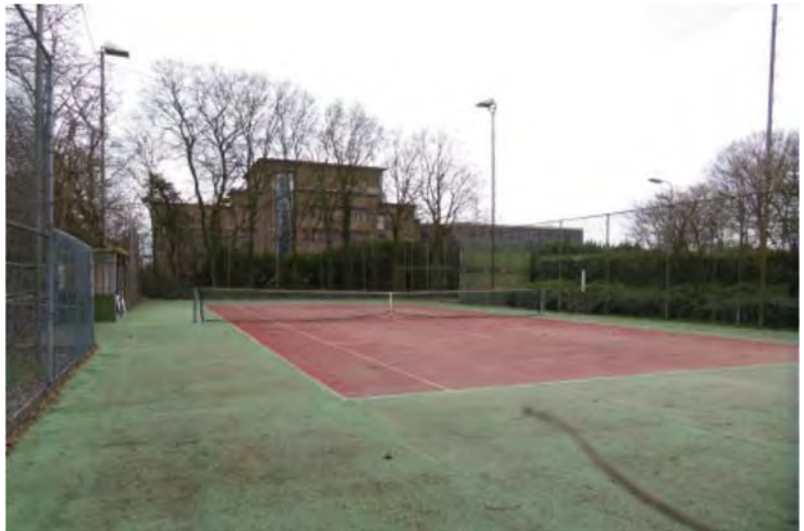
*Foto 16: tennisbaan*

Ten oosten van de bunker is een tennisbaan gelegen. De tennisbaan heeft een kunstgras- en gravelveld.

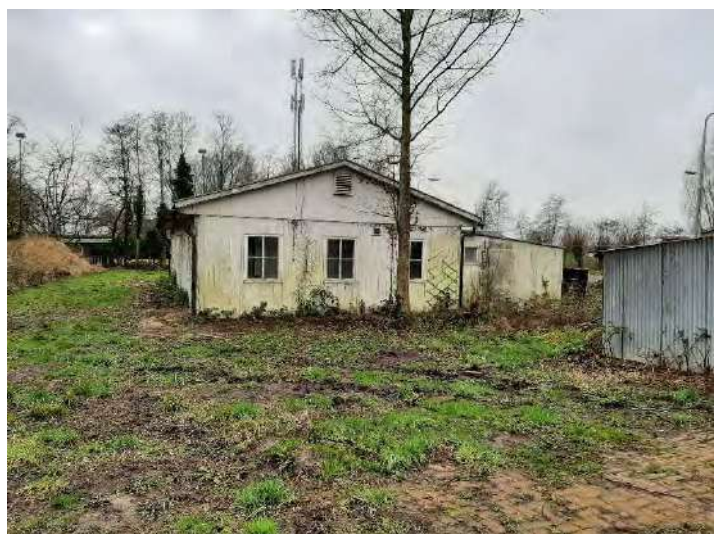
*Foto 18: houten woning nr. 4C*

Ten oosten van de tennisbaan zijn houten woning (huisnummer 4C) aanwezig. Het terrein rondom deze woning is braakliggend (momenteel geen tuin meer aanwezig). De woning werd verwarmd met elektrische verwarming. Ten oosten van de woning staan twee garageboxen van metaal. Een van de garageboxen werd in het verleden ook verwarmd met een elektrische verwarming.

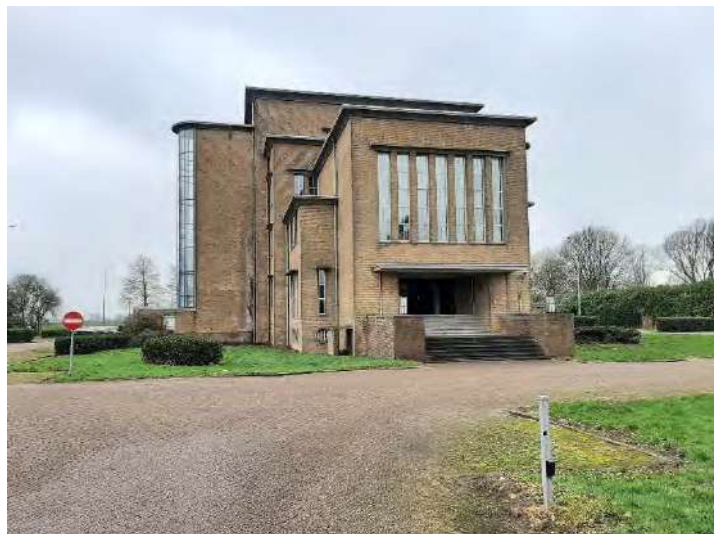
*Foto 20: bedrijfsgebouw nr. 3*

Op het middendeel van het terrein staat een bedrijfspand, het zendergebouw (Rijksmonument, huisnummer 3). Het pand is niet meer in gebruik door Nozema. In een deel van het pand is momenteel het kantoor gevestigd van 'Het Zendstation'. Het overige deel wordt verhuurd als thuiswerkplek. Inpandig is een bovengrondse dieseltank aanwezig geweest in het hok van een noodstroomaggregaat. Op de buitenmuur is de ontluchting van de tank nog zichtbaar. Het terrein rondom het pand betreft parkeerplaats en is verhard met klinkers. Het overige deel is gras of struiken. Er is aangegeven dat in het verleden ten westen van het zendergebouw onder andere een werkplaats, opslag van olie en brandweergarage aanwezig zijn geweest.

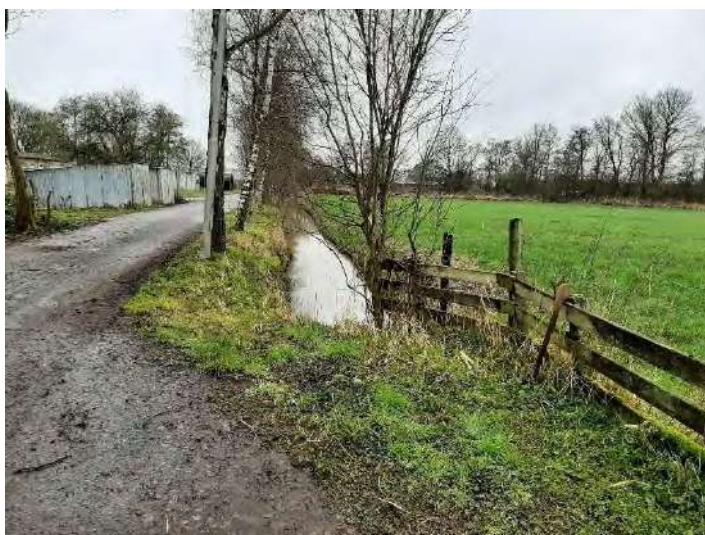
*Foto 28: toegangsweg met gedempte sloot*

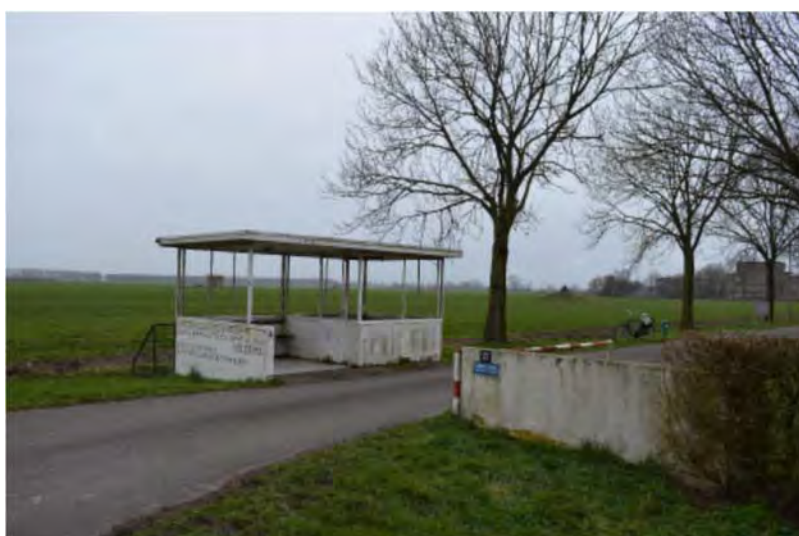
*Foto 32: wachthuisje*

Op het zuidelijke deel, aan het begin van de toegangsweg, is een wachthuisje van beton aanwezig en een draaiboom.

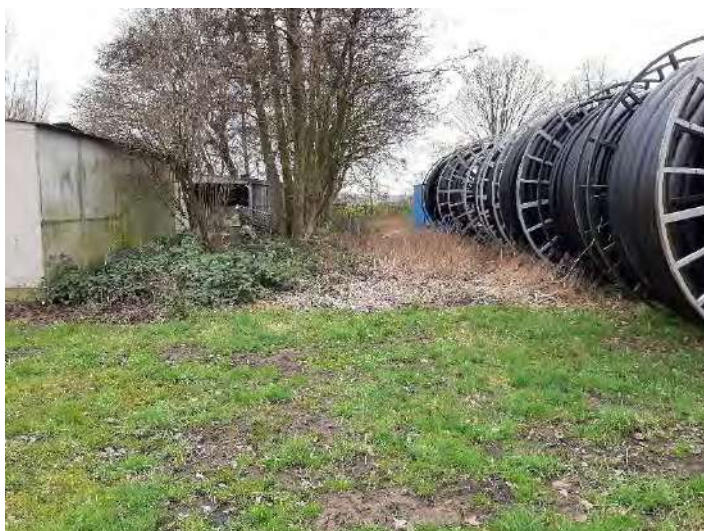
*Foto 33 : demping in het verlengde van de sloot, noordelijke terreindeel*

- Op het noordelijke terreindeel is een slootdemping aanwezig. Deels is hier de sloot aanwezig ter hoogte van de bomen(foto 33);
- Aan de westzijde van de bunker is een watergang gedempt tijdens de realisatie van de bunker. De demping ligt in het verlengde van de sloot (foto 34);
- Ten oosten van de toegangsweg is een demping aanwezig ter hoogte van huisnummers 4, 4A en 4B (foto 35 en 36);
- Een demping ter hoogte van de inkom van het terrein (foto 37).

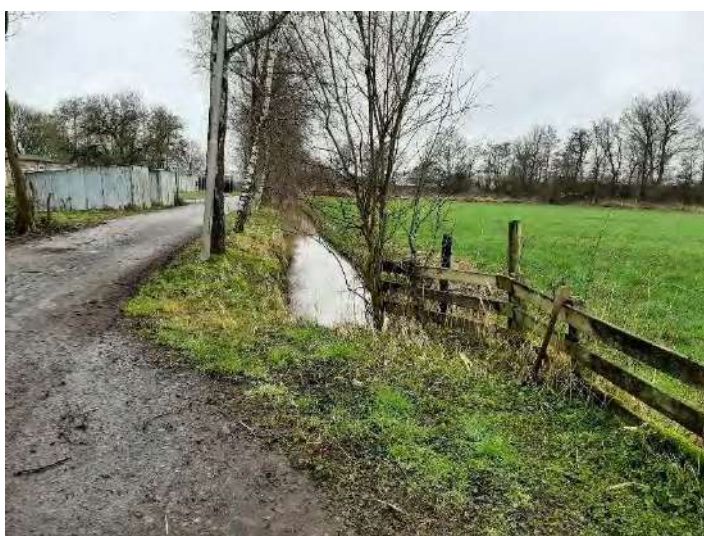
*Foto 35: demping t.h.v. nr. 4*

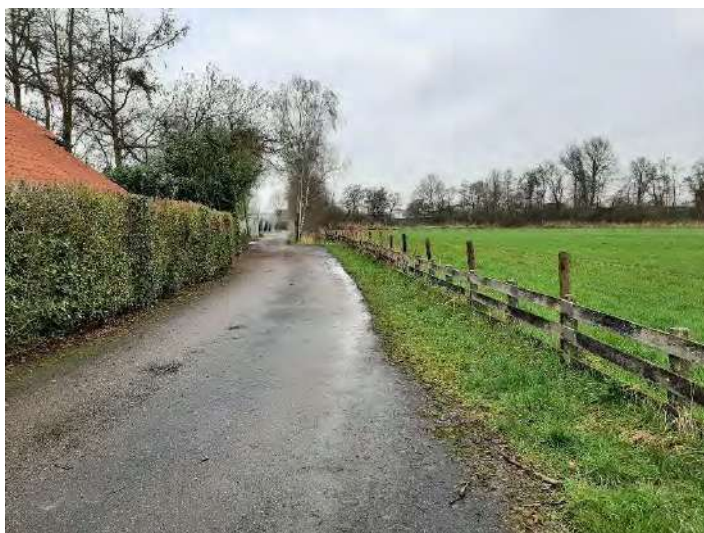
*Foto 36: demping t.h.v. nr. 4, 4A en B*

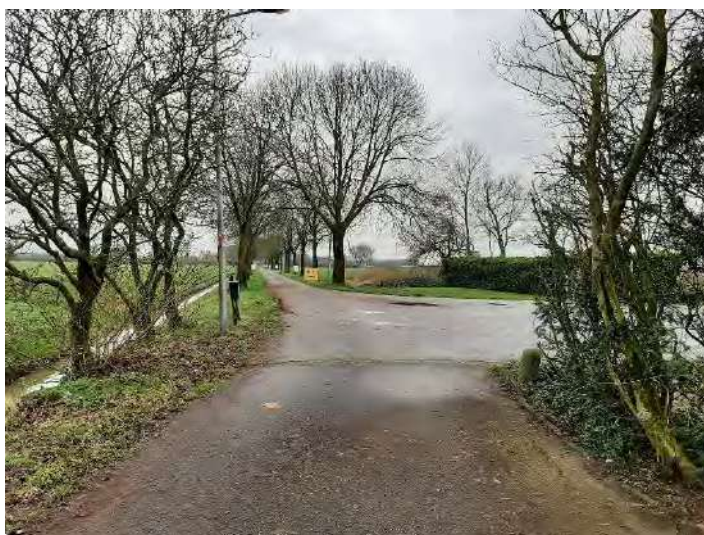
*Foto 37: demping t.h.v. toegang terrein*

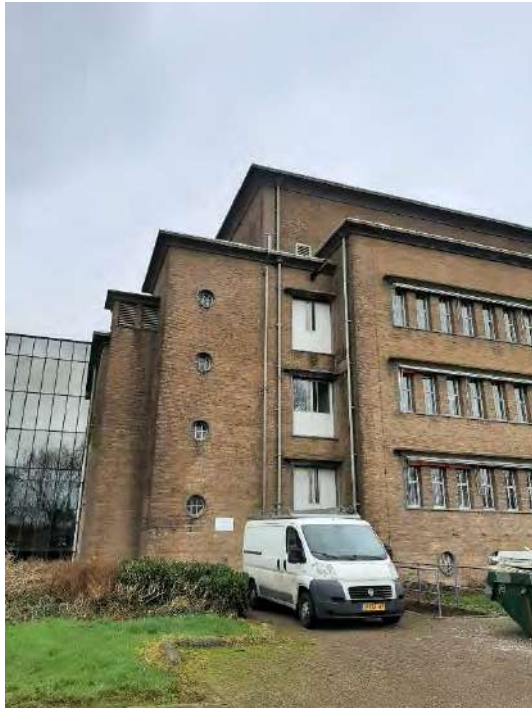
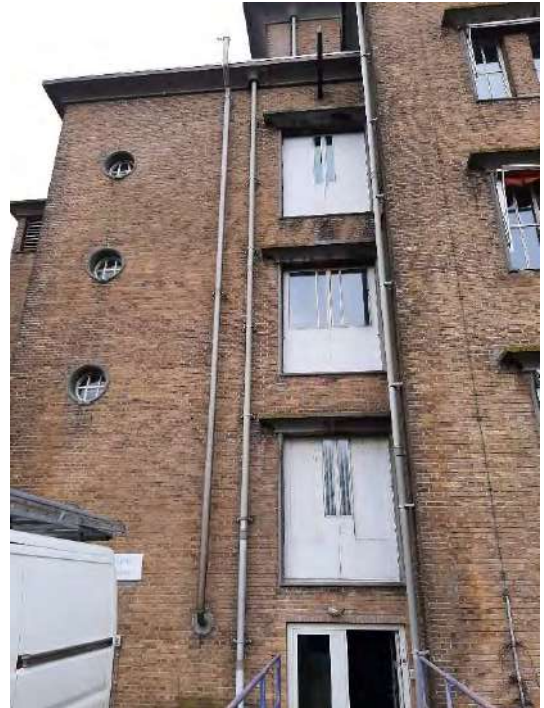
*Foto's 42 en 43: ontluchting buiten het pand van de voormalige bovengrondse dieseltank in NSA*

In het bedrijfspand (huisnummer 3) is een noodstroomaggregaat aanwezig geweest. In deze ruimte stond een bovengrondse dieseltank (volume 100 L). De tank is verwijderd. Aan de buitenzijde van het pand is de ontluchting nog zichtbaar (foto's 42 en 43 in bijlage 5). Op de plattegrond zijn ook het vulpunt, leidingenwerk en een olieverzamelpunt weergegeven (ligging NSA weergegeven op plattegrond in bijlage 5). Deze bevonden zich uitpandig.

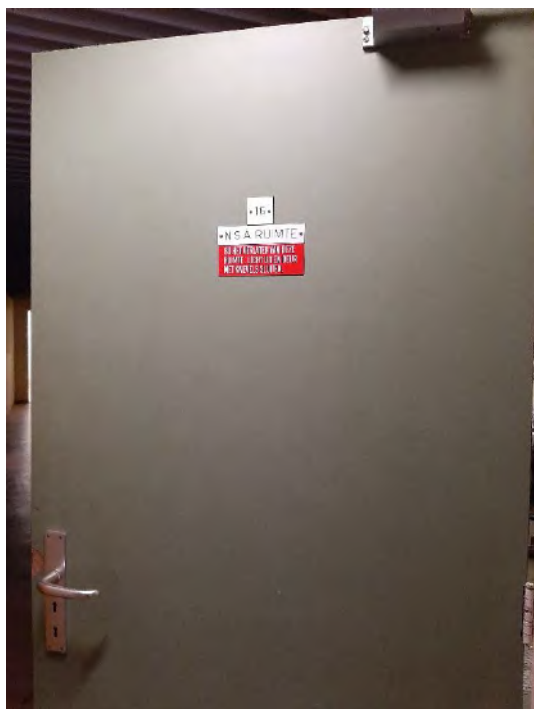
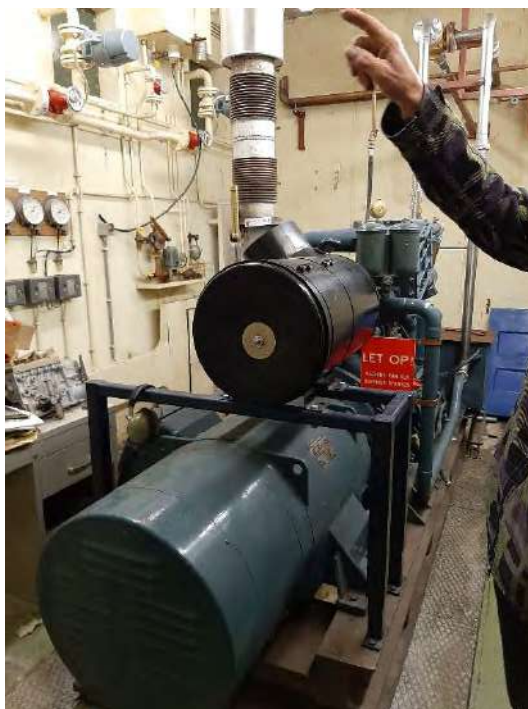
Foto 44 en 45: ruimte NSA in bunker, met oliegestookte generator

In de bunker is een NSA-ruimte aanwezig. Hier staat een oliegestookte generator voor opwekken van elektriciteit. Er zijn vier bovengrondse dieseltanks aanwezig in deze ruimte met elk een volume van 1.000 L. De tanks zijn geplaatst bij de realisatie van de bunker. De tanks zijn leeggemaakt en zijn momenteel nog in de bunker aanwezig (foto's 44 t/m 46).

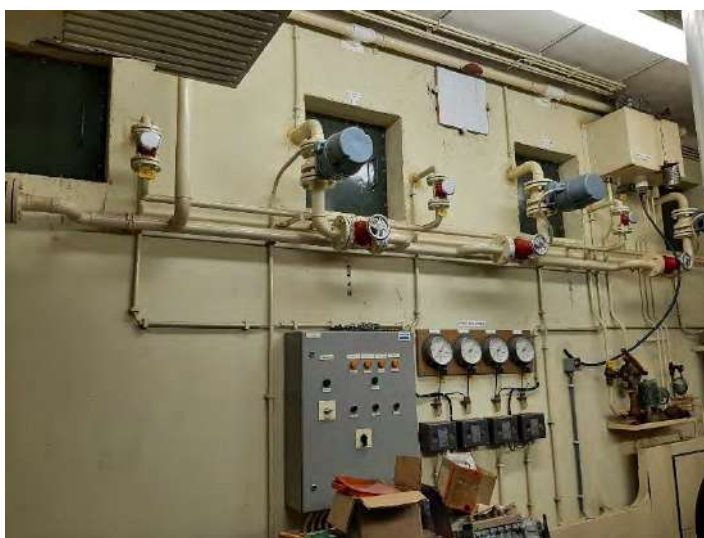
Foto 46: achter de groene luiken zijn de bovengrondse dieseltanks aanwezig

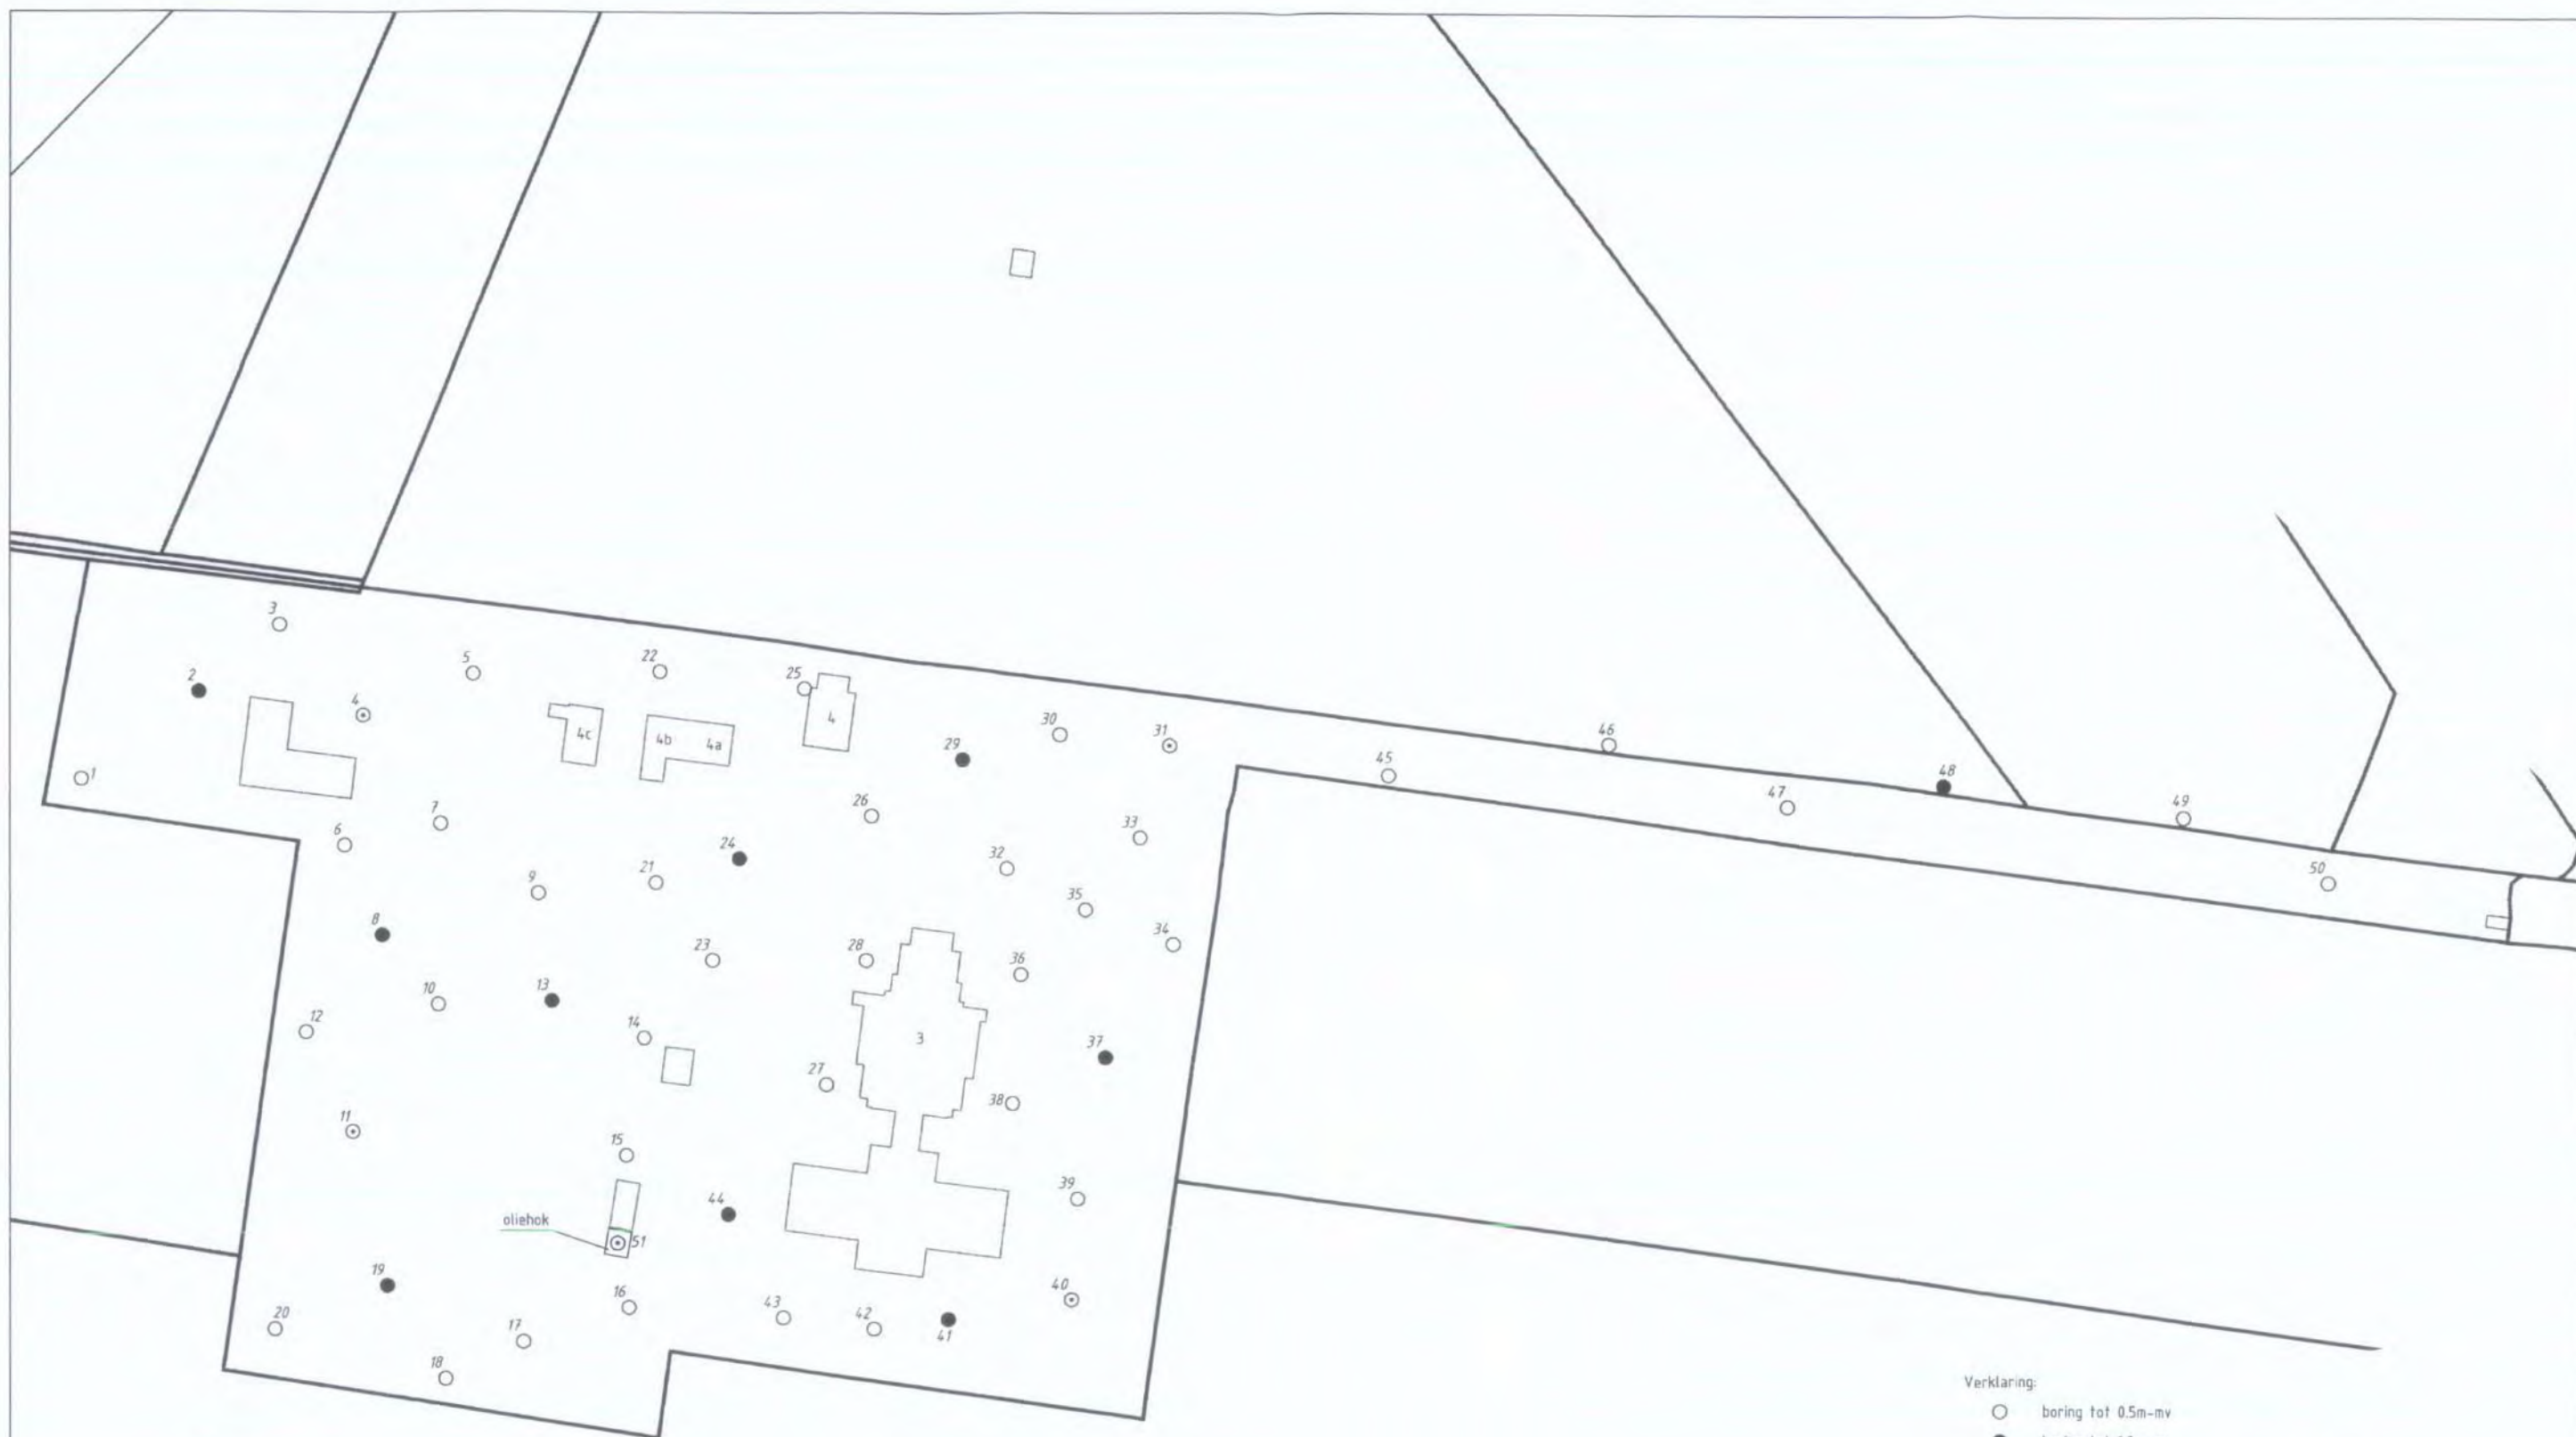
Opdrachtgever : Heijm-de Heer b.v.  
 Project : Biezendijk 3 Lopikerkapel  
 Onderwerp : Situatietekening

- boring tot 0.5m-mv
- boring tot 1.0m-mv
- ⊙ peilbuis tot 2.5m-mv (filterstelling 1.5-2.5m-mv)
