**VERKENNEND BODEMONDERZOEK  
BOVENEIND NOORDZIJDE, E1021  
TE BENSCHOP**

**Rapport**

Kenmerk : 21.4598-A1  
Datum : 30 augustus 2021

Op de locatie Boveneind Noordzijde, E1021 te Benschop is in opdracht van Verstoep B.V. te Schoonhoven een verkennend bodemonderzoek uitgevoerd. Het onderzoek is uitgevoerd volgens de richtlijnen van de NEN5740/NEN5707.

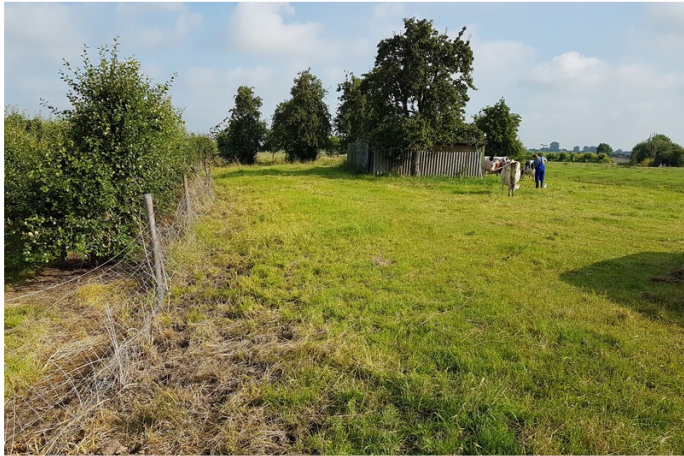
Foto 1: zuidwestzijde locatie

Tijdens de locatie-inspectie zijn op de locatie geen verdachte plekken in de vorm van verzakkingen, plaatselijke ophogingen of brandplaatsen waargenomen. Ook zijn op het maaiveld geen asbestverdachte materialen waargenomen. In bijlage 8 zijn foto's van de onderzoekslocatie opgenomen.

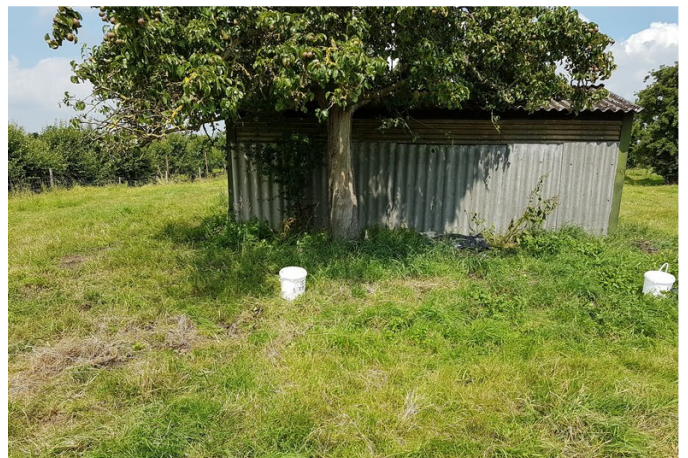
De kwaliteit van de bovenlaag van de afwateringzone aan de zuidzijde van de veldschuur is, vanwege het ontbreken van een dakgoot en de aanwezigheid van asbestbeplating op de zuidelijke buitenwand van de schuur, mogelijk aangetast met asbest.

Foto 4: zuidzijde veldschuur

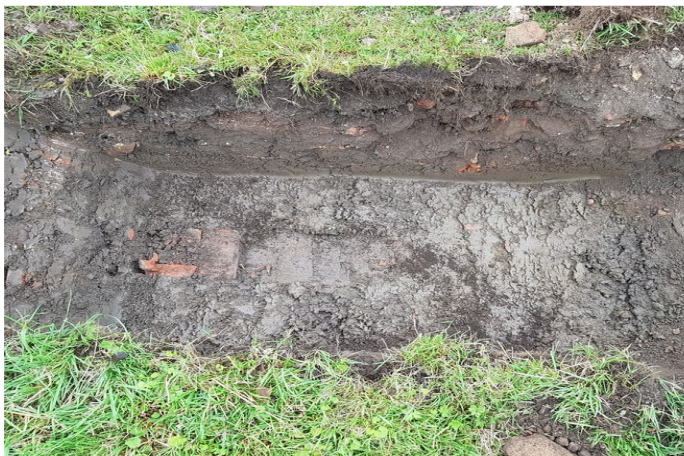
| Boring / inspectiegat | Einddiepte (m -mv) | Traject (m -mv) | Waargenomen bijzonderheden |
|---|---|---|---|
| 08 | 2,10 | 0,00 - 0,60 | matig puinhoudend, 1 st. plaatmateriaal (20 gr.) |

Foto 5: inspectiesleuf SL8

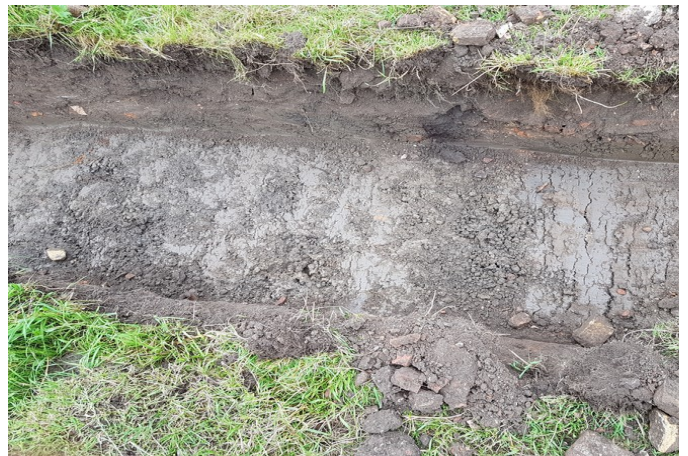
| Boring / inspectiegat | Einddiepte (m -mv) | Traject (m -mv) | Waargenomen bijzonderheden |
|---|---|---|---|
| 09 | 1,50 | 0,00 - 0,50 | sterk puinhoudend, sporen hout, sporen aardewerk, 2 st. plaatmateriaal (65 gr.) |

Foto 6: inspectiesleuf SL9
