## Rapport verkennend asbest in bodemonderzoek

### De Copenweg Lopik

Projectnummer: B-21643  
Rapportversie: 3  
Rapportdatum: 24 januari 2022  
Opdrachtgever: OML BV  
Contactpersoon: mevrouw N. van Baaren

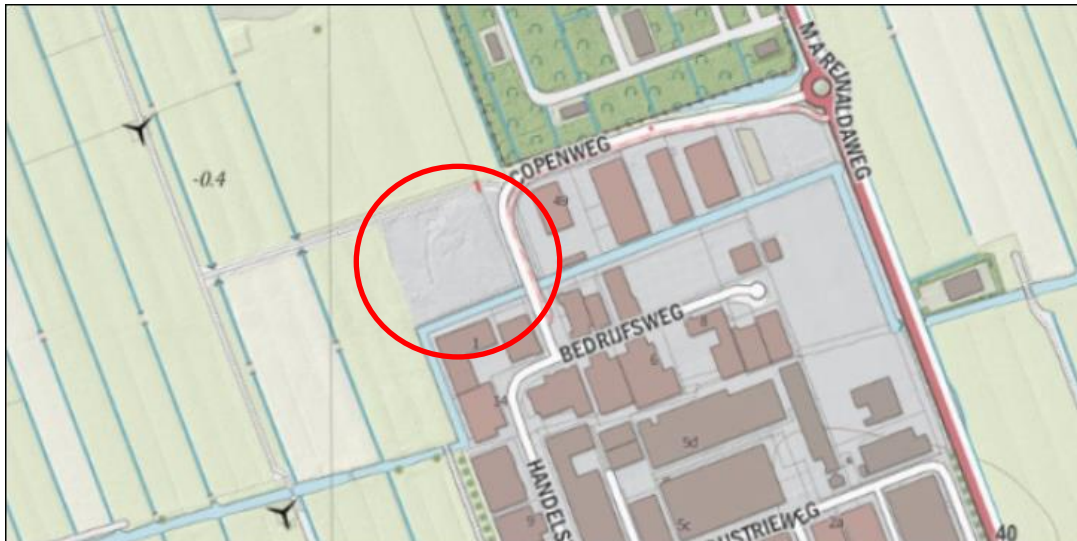
Figuur 1: onderzoekslocatie

| Oppervlakte onderzoekslocatie: | 12.000 m <sup>2</sup> |
| RD-coördinaten: | X : 126.103.4 Y : 444.470.9 |
| Hoogte maaiveld | ~ 0 m+NAP |

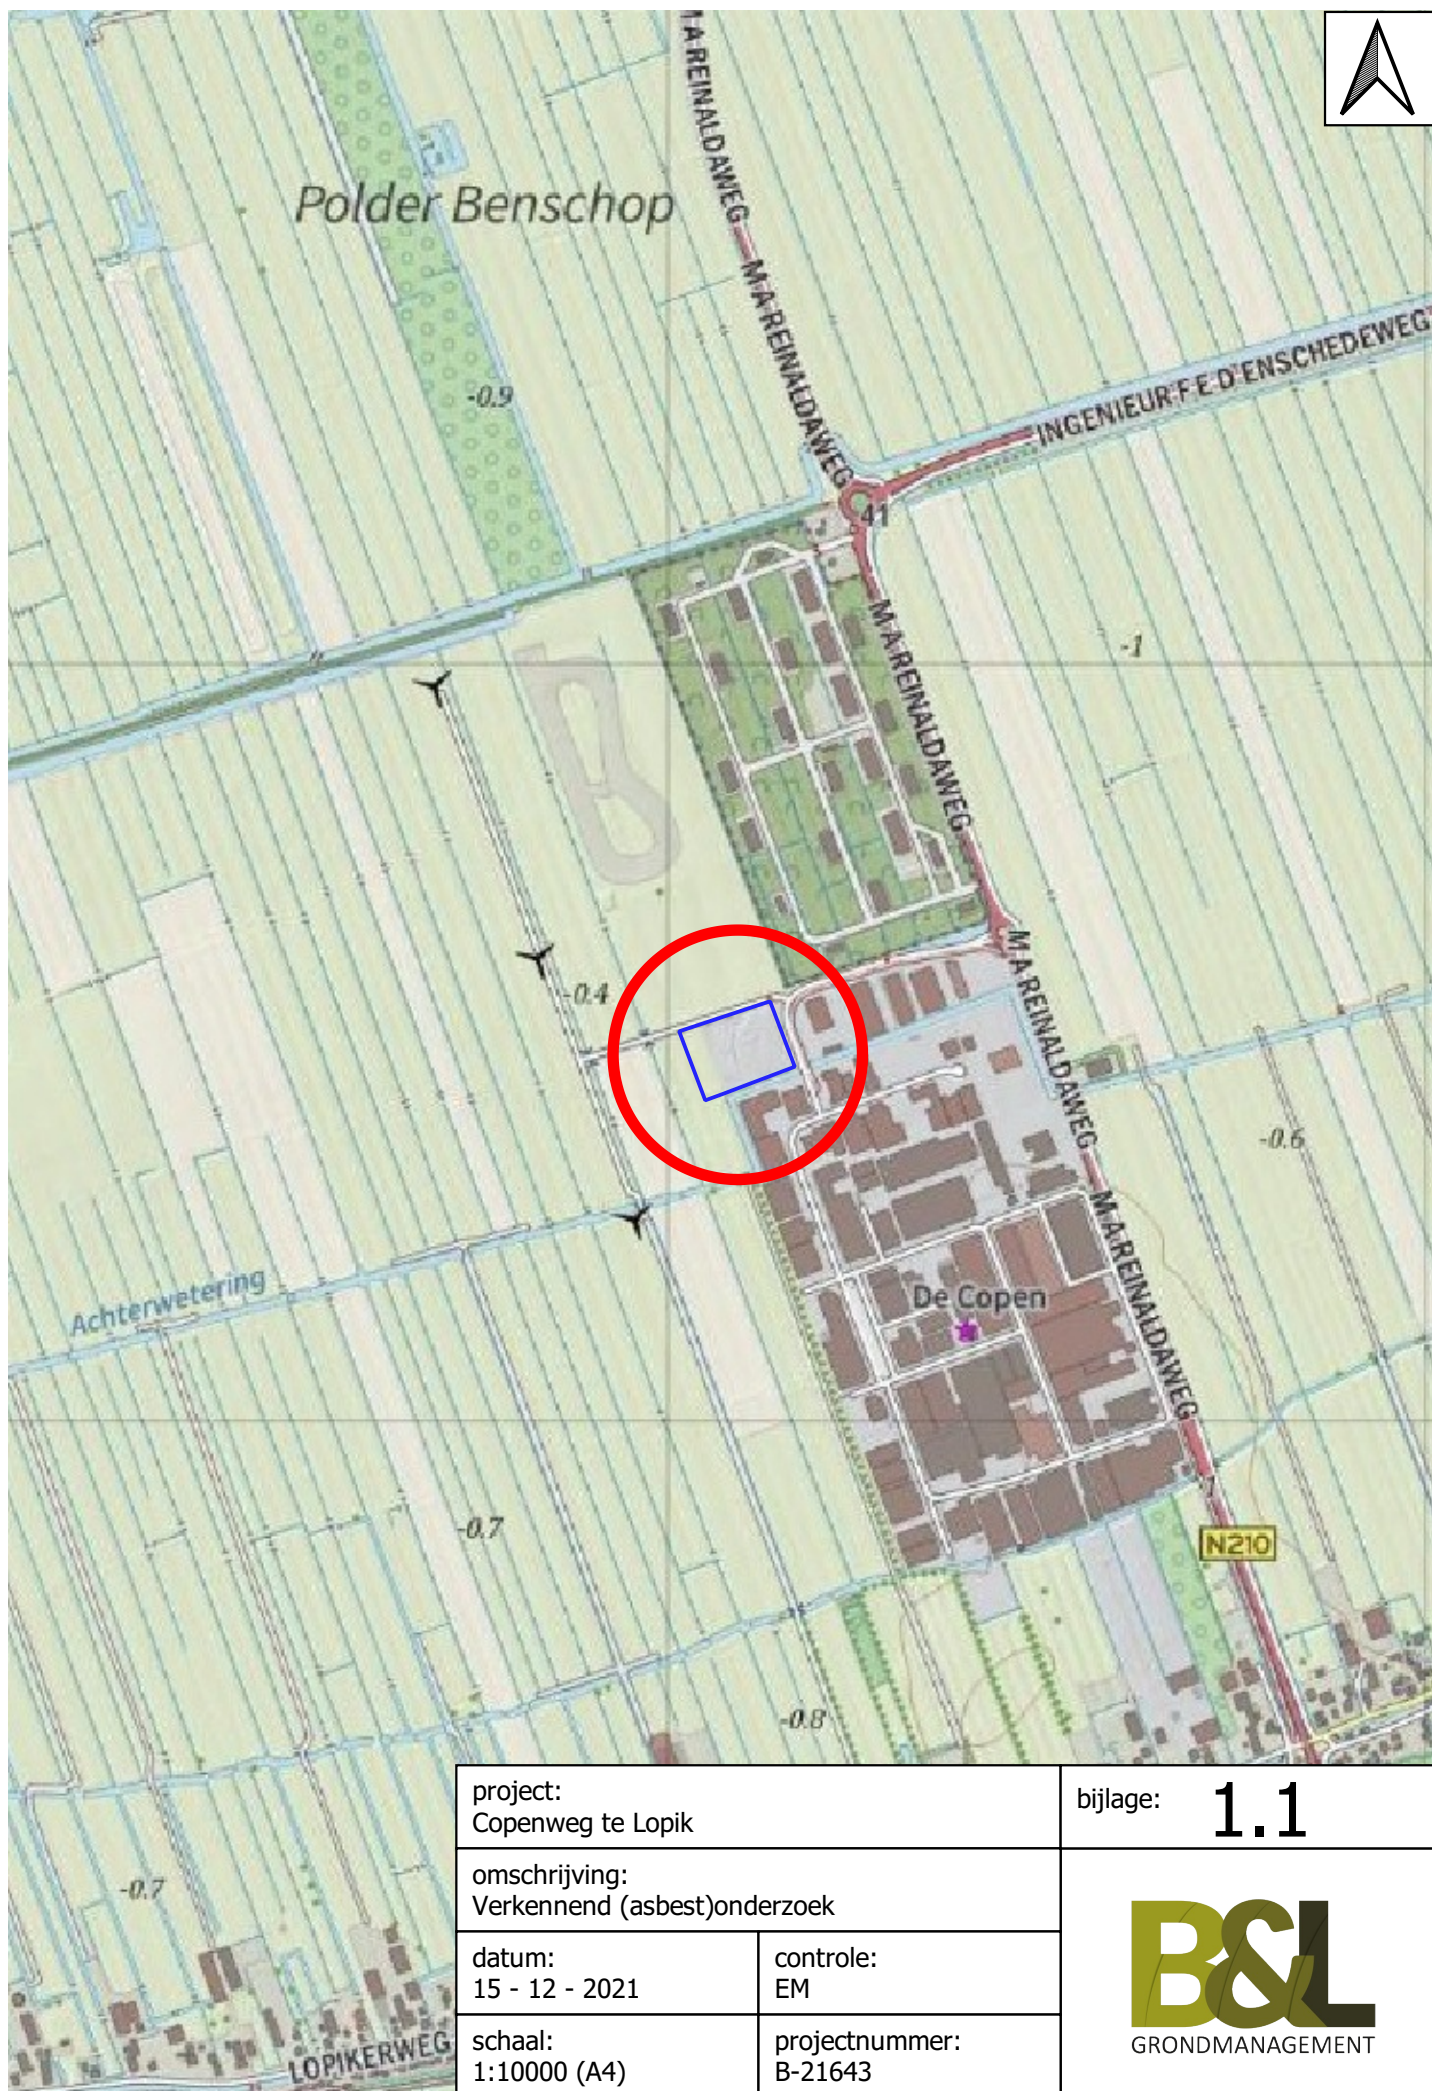
| project:<br>Copenweg te Lopik | | bijlage: <b>1.1</b> |

Het veldwerk is uitgevoerd op 14 december 2021. Er zijn 6 asbestgaten gegraven. Voor de locatie van de boringen wordt verwezen naar bijlage 1.

| omschrijving:<br>Verkennd (asbest)onderzoek | | |
