## **HISTORISCH BODEMONDERZOEK** (conform NEN 5725)

Project:  
Hoogstraat 11-11a te Uden

Locatie : Hoogstraat 11 - 11a  
: 5406 TH Uden

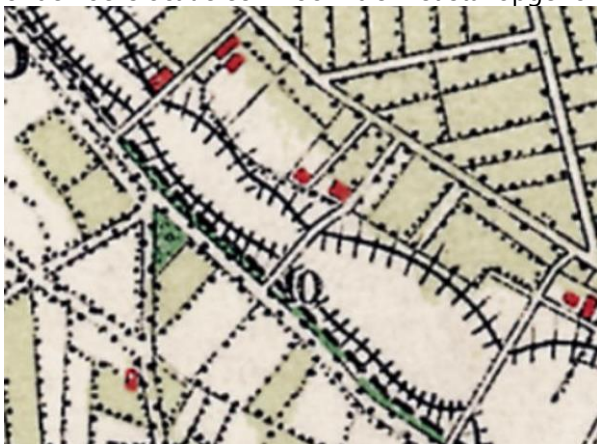
Topografische kaart uit 1901

Voor 1914 was de er op onderzoekslocatie een boerderij aanwezig. In 1914 wordt op de onderzoekslocatie een woonhuis met stal opgericht.

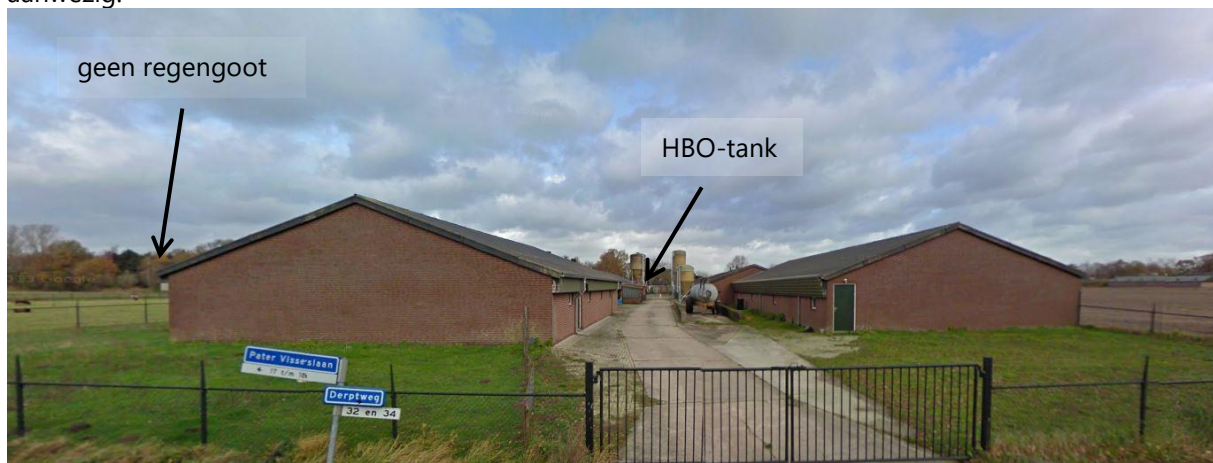
Op de onderzoekslocatie zijn ter plaatse van de stallen bovengrondse HBO-tanks in een lekbak aanwezig.

*foto: zuidoostelijk deel onderzoekslocatie*

Op de daken van de stallen zijn afgewerkt op golfplaten, waarvan een deel asbesthoudend zijn. Onder 'landbouwgrond zijde' van deze daken zijn geen regengoten gemonteerd.

Op de onderzoekslocatie zijn ter plaatse van de stallen 2 bovengrondse HBO-tanks in een lekbak, ten behoeve van de verwarming van de stallen aanwezig. De daken van de stallen zijn afgewerkt met golfplaten, waarvan een deel asbesthoudend zijn. Onder 'landbouwgrond zijde' van deze daken zijn geen regengoten gemonteerd.

Op verschillende gedeelten van de varkenstallen en de loods op zijn asbestverdachte golfplaten toegepast. Aangezien er niet overal regengoten onder de asbestverdachte golfplaten zijn gemonteerd, dienen de druppelzone onder deze locaties als een "asbestverdachte locatie" beschouwd te worden.

De druppelzones dienen tijdens het verkennend bodemonderzoek worden onderzocht waarbij de toplaag dient te worden onderzocht op de parameters asbest en PCB's.

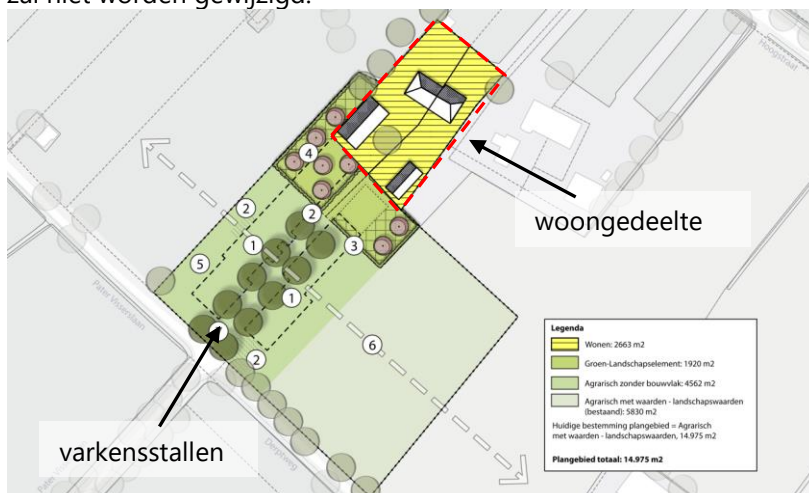
Afbeelding: gewenste situatie

Het noordoostelijk deel met de woonhuizen met garage/schuur gaan een woonfunctie krijgen. met de oppervlakte van ca 2.660 m<sup>2</sup>. De varkensstallen zullen worden gesloopt, maar de huidige bestemming zal niet worden gewijzigd.

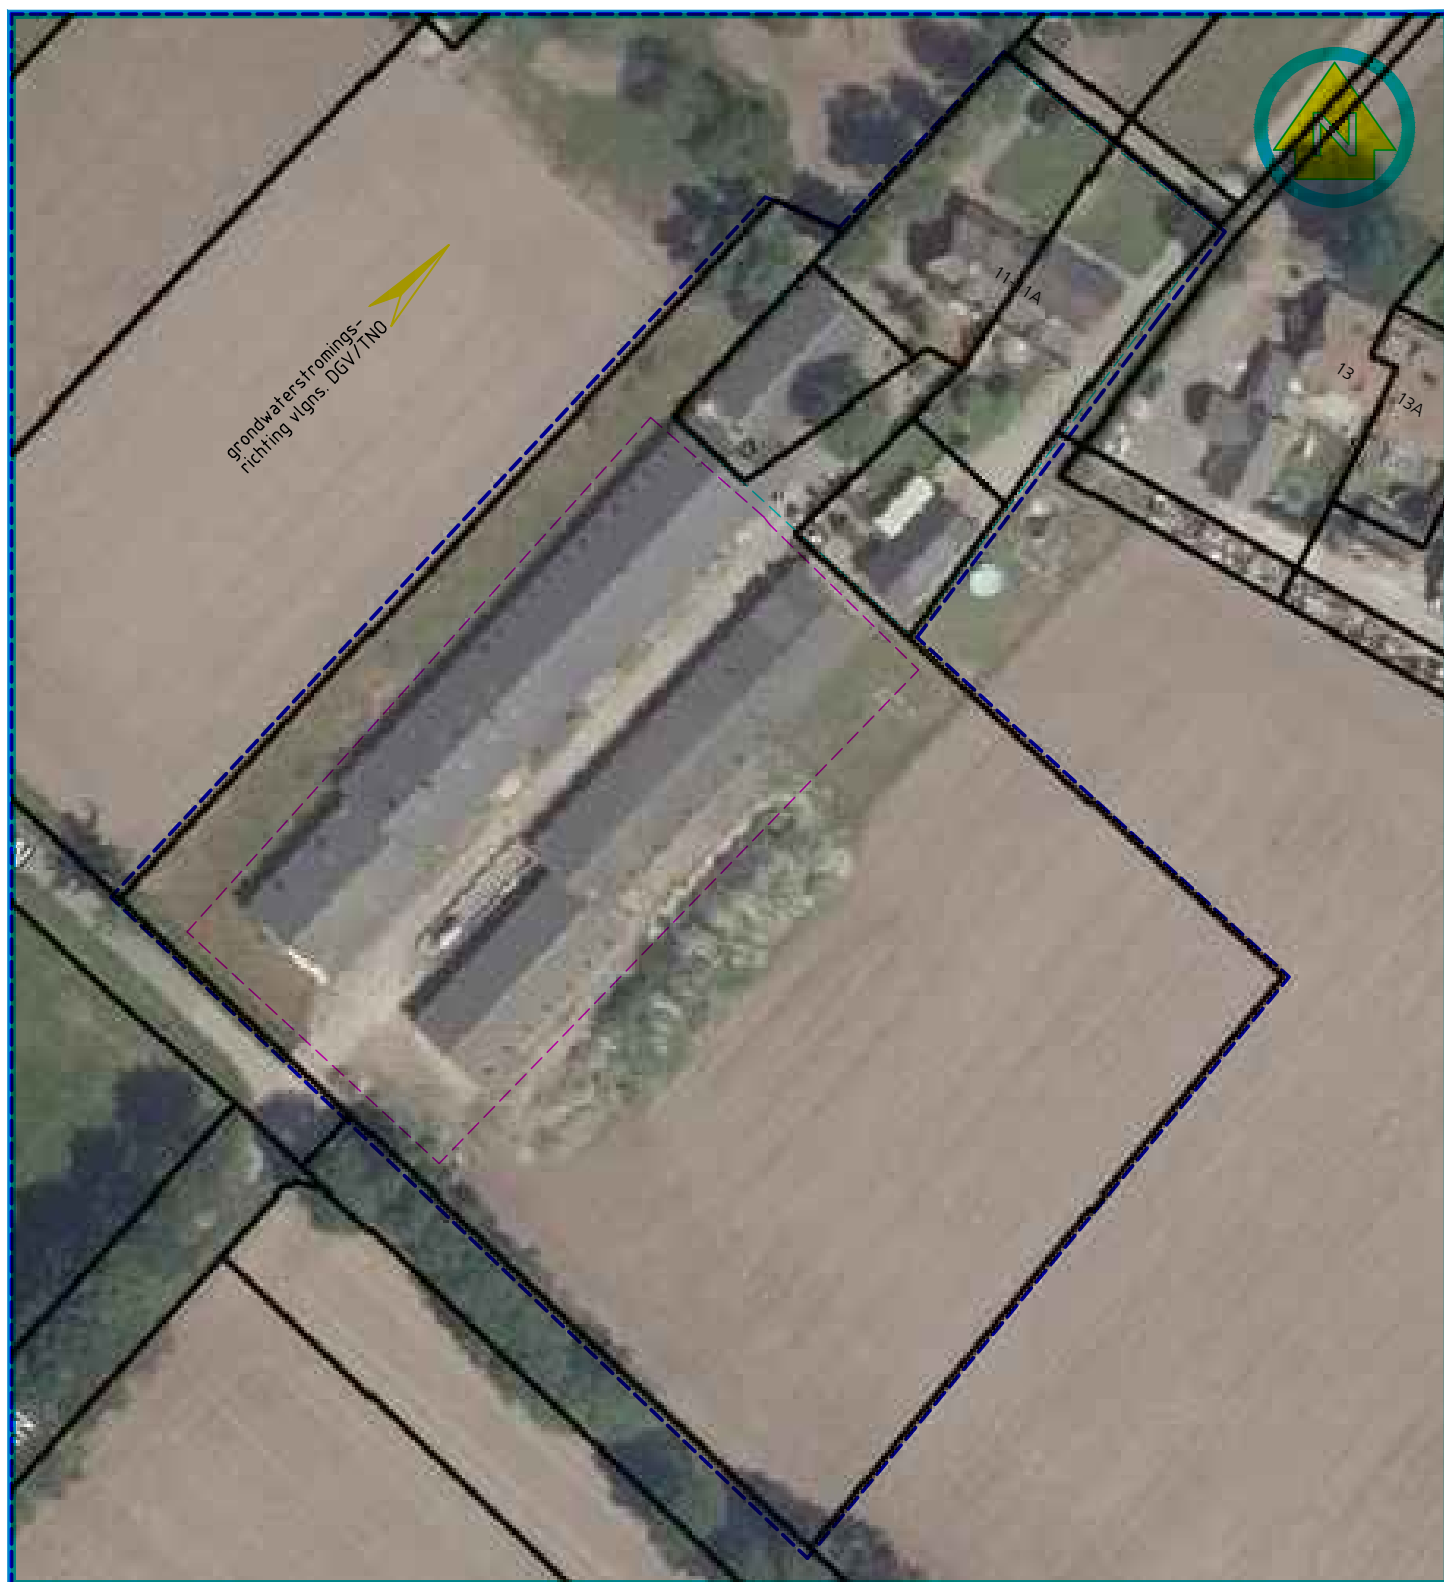
**Bijlage 2**  
**Situatietekening**

- perceelsgrens
- onderzoekslocatie
- onverdachtdeel
- bedrijfsdeel
