## Verkennd bodemonderzoek

Schoolstraat 23-23a te Volkel  
Gemeente Uden, sectie F, nummer 4087

Opdrachtgever : Kastelijn Ruimtelijk Advies  
Bieslook 21  
5491 KE sint-Oedenrode  
Projectnummer : 23.1015  
Versienummer : 1  
Plaats, datum : Sint-Oedenrode, 13 april 2023  
Auteur :

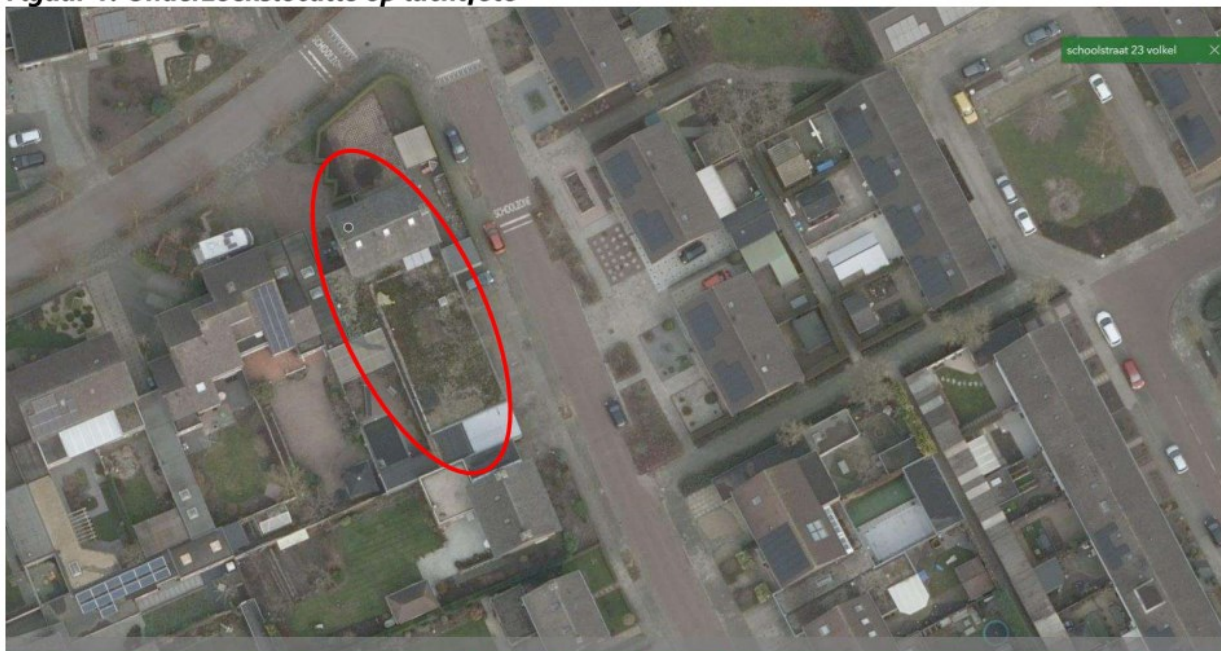
**Figuur 1: Onderzoekslocatie op luchtfoto**

De onderzoekslocatie betreft het perceel Schoolstraat 23 en 23a te Volkel en staat kadastraal bekend onder gemeente Uden, sectie F, nummer 4087. Het perceel heeft een oppervlakte van 1.003 m<sup>2</sup> en is momenteel in gebruik als woning met schuur en tuin. Het buitenterrein is grotendeels verhard met tegels en klinkers. Tevens is een (droogstaand) zwembad aanwezig. De aanwezige bebouwing is voorzien van dakpannen en dakleer. Asbestverdachte daken zijn niet aanwezig.

Op de locatie is een bedrijfswoning met een aangebouwde winkelruimte aanwezig. De volledige bebouwing wordt gesaneerd en hiervoor in de plaats worden 4 nieuwe woningen (2 twee-kappers) opgericht. De bestemming van het perceel wijzigt van 'Gemengd' naar 'Wonen'. Op het perceel is een installatiebedrijf (met winkel) aanwezig geweest.

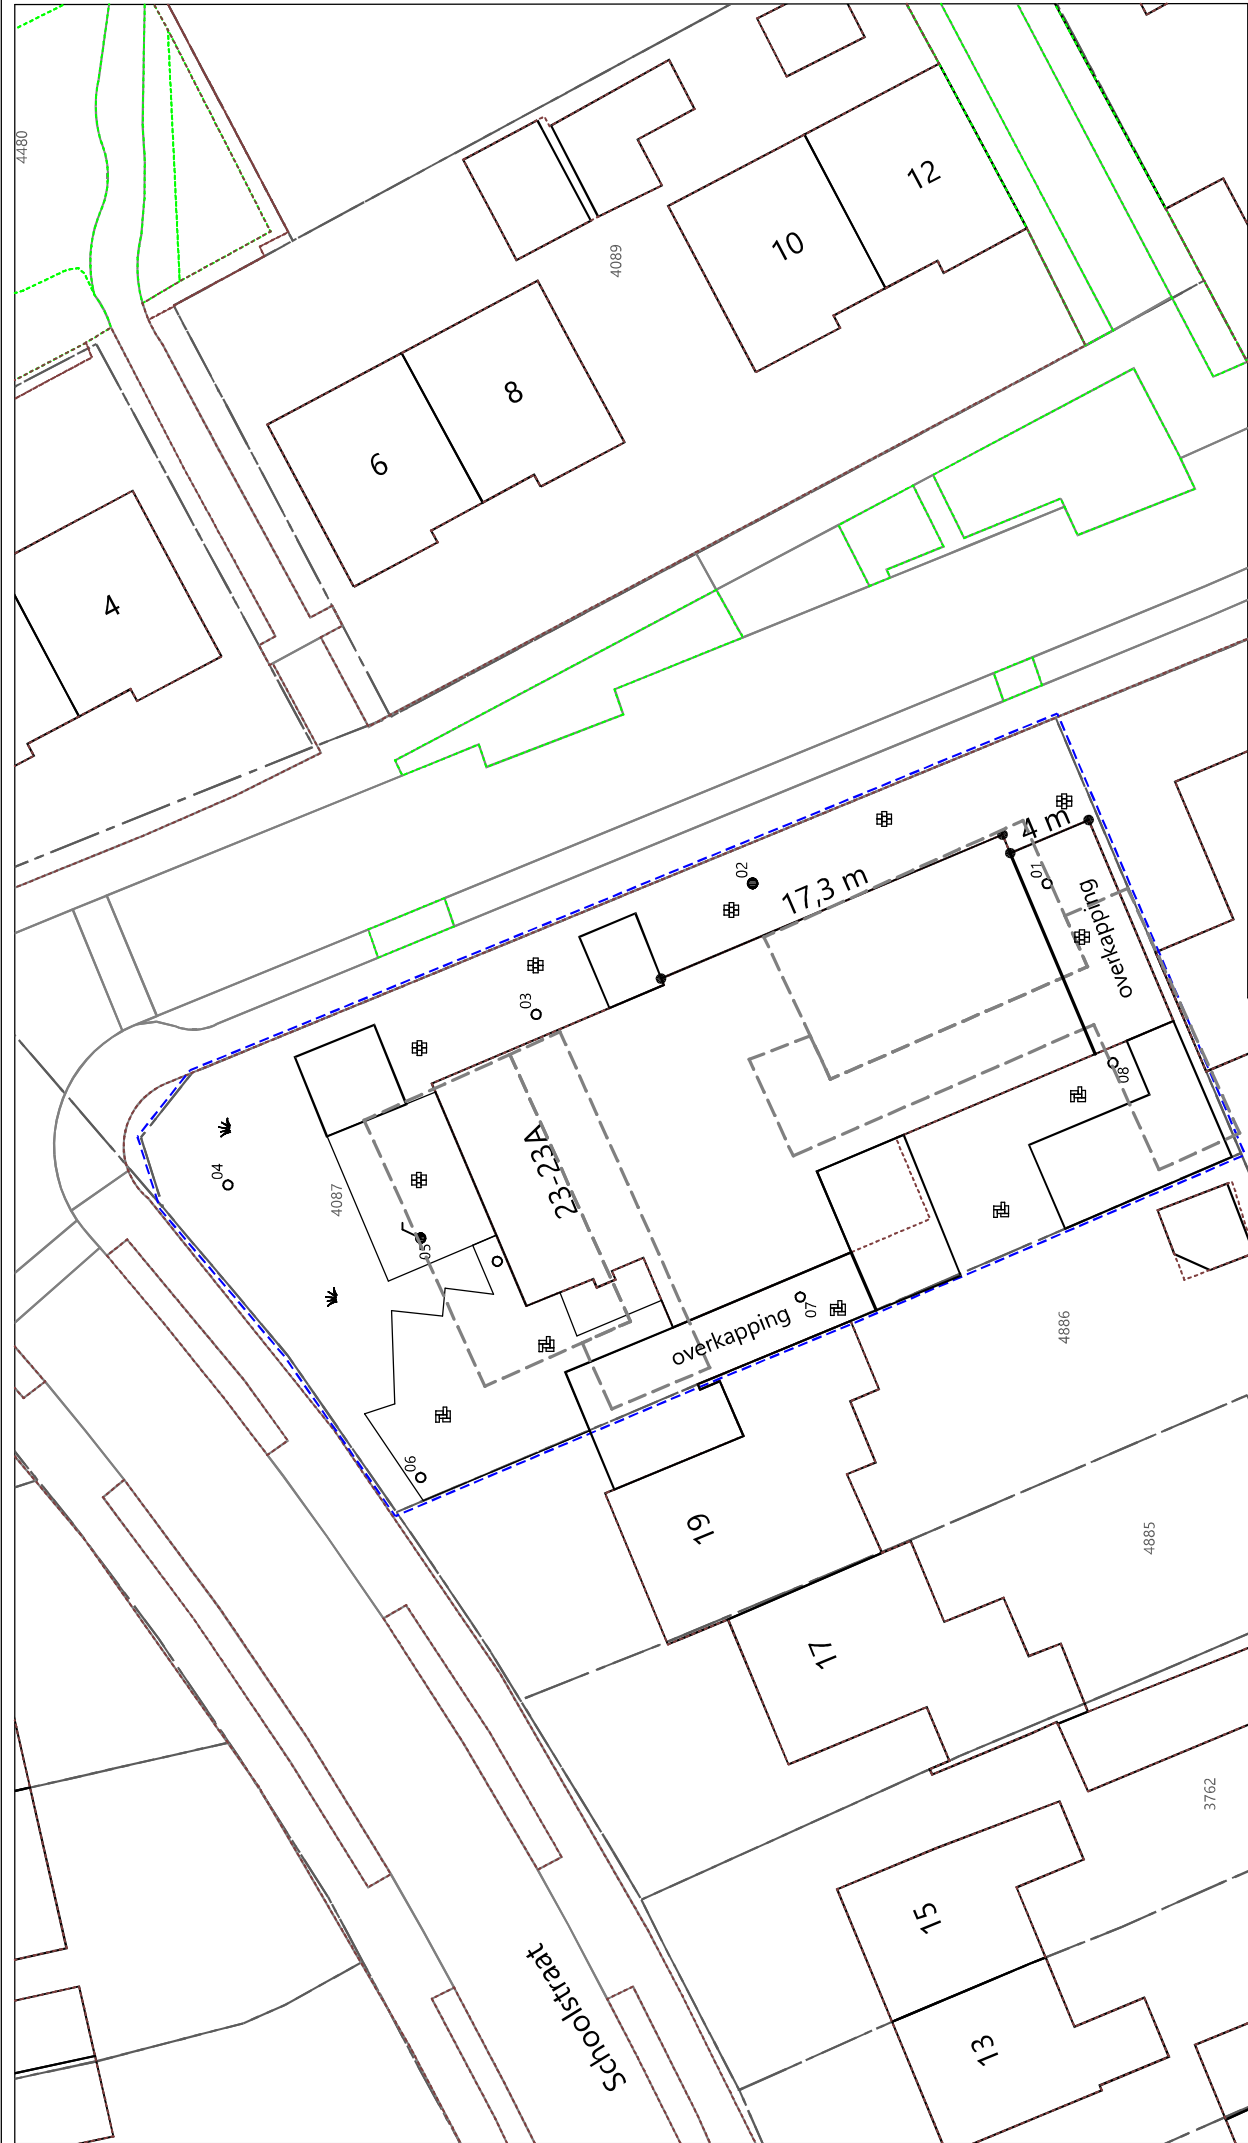
| Figuur | | Situatietekening met boorpunten | |

De locaties van de verrichte boringen zijn aangegeven op de tekening in bijlage 2. De analysecertificaten zijn opgenomen in bijlage 4. In bijlage 6 zijn foto's van de onderzoekslocatie opgenomen.

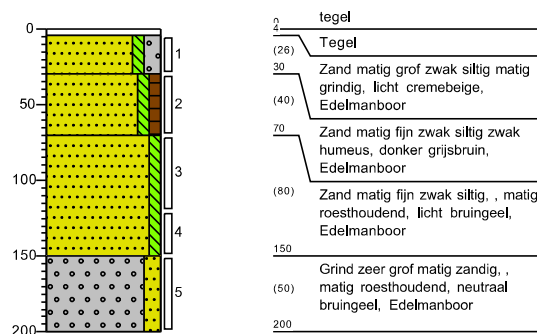
### Boring: 02

Uit de boorprofielbeschrijvingen blijkt dat de bodem is opgebouwd uit matig fijn tot matig grof zand. Plaatselijk is in de ondergrond een laagje grind aanwezig. De bovengrond is plaatselijk zwak humeus. Tijdens de veldwerkzaamheden zijn geen bodemvreemde bijmengingen of asbestverdacht materiaal aangetroffen op het maaiveld en in de opgeboorde grond.

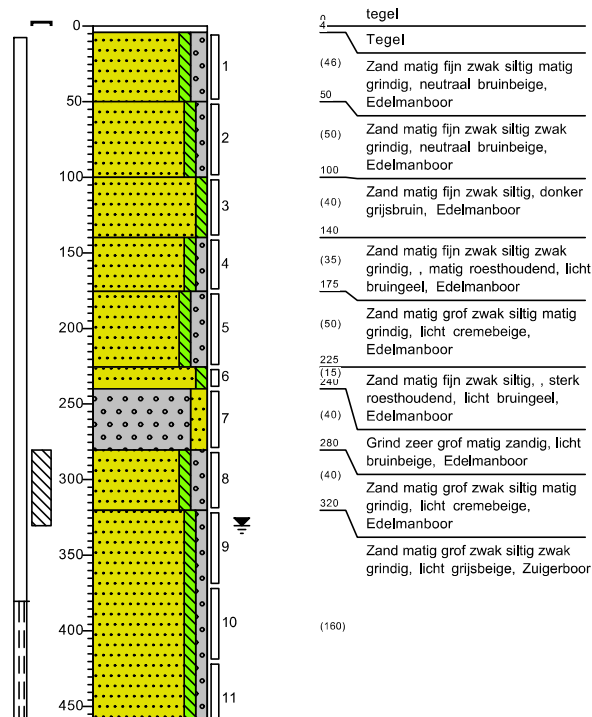
### Boring: 05

Het grondwater bevindt zich op een diepte van circa 3,3 meter -mv. Het grondwater is op 30 maart 2023 bemonsterd door de heer R.P.W.M. (Ruud) van Galen, bij Bodemplus erkend veldwerker en medewerker van Milieupartner BV. De metingen van het grondwater tijdens de grondwaterbemonstering zijn weergegeven in onderstaande tabel 3.

X: 173409,53  
Y: 405962,31  
Datum: 22-3-2023  
GWS: 330  
Boormeester: Anne van Eijkeren

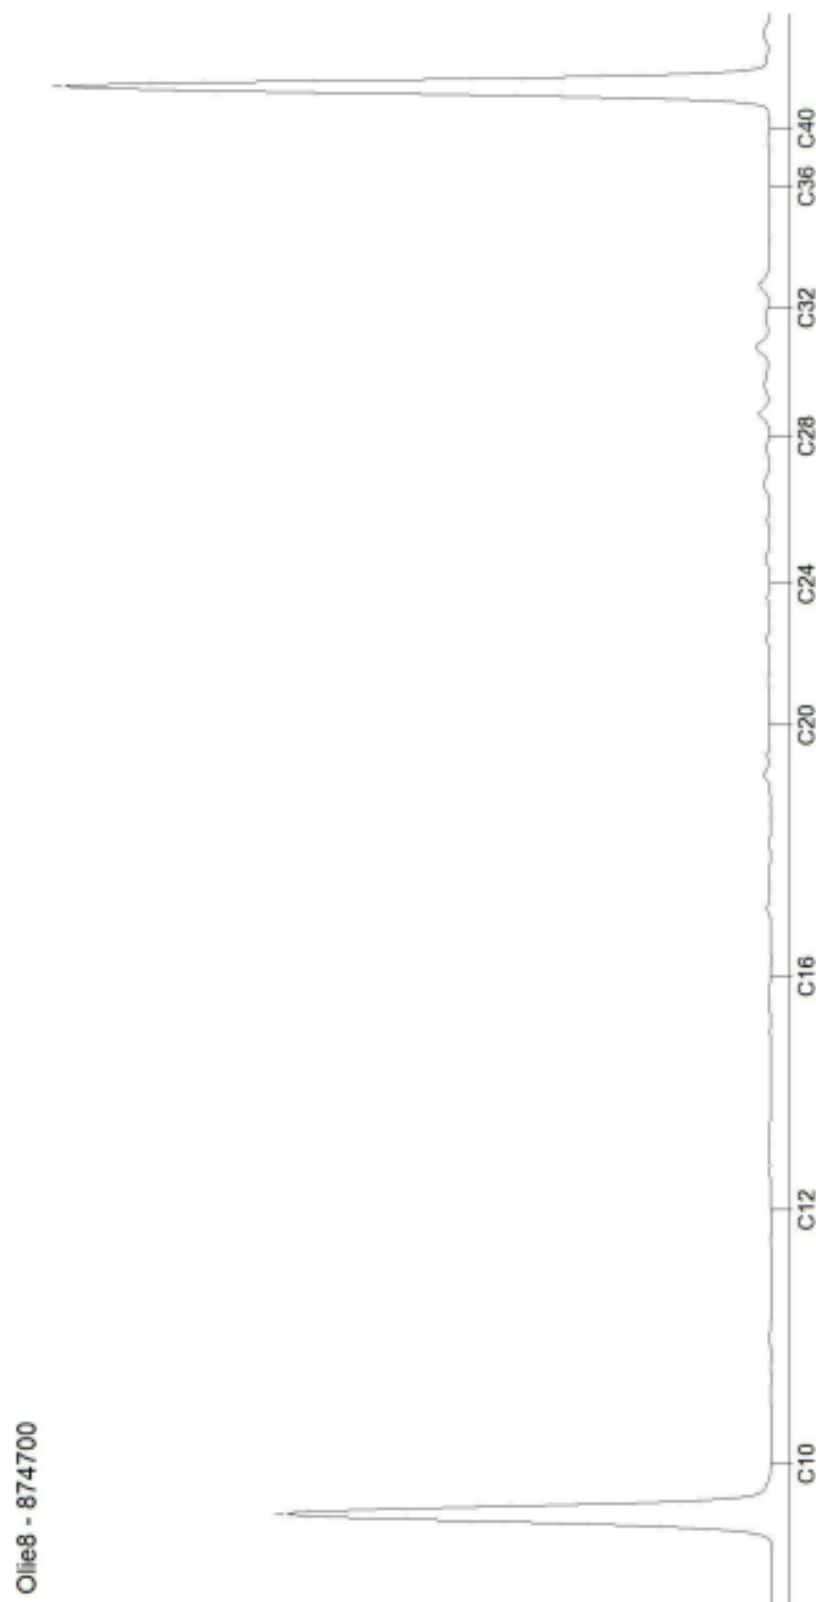
CHROMATOGRAM for Order No. 1255406, Analysis No. 874700, created at 28.03.2023 09:38:01

**Monster beschrijving: 01 (4-50) 02 (30-70) 04 (0-50) 05 (4-50) 06 (30-60) 07 (8-50) 08 (0-50)**

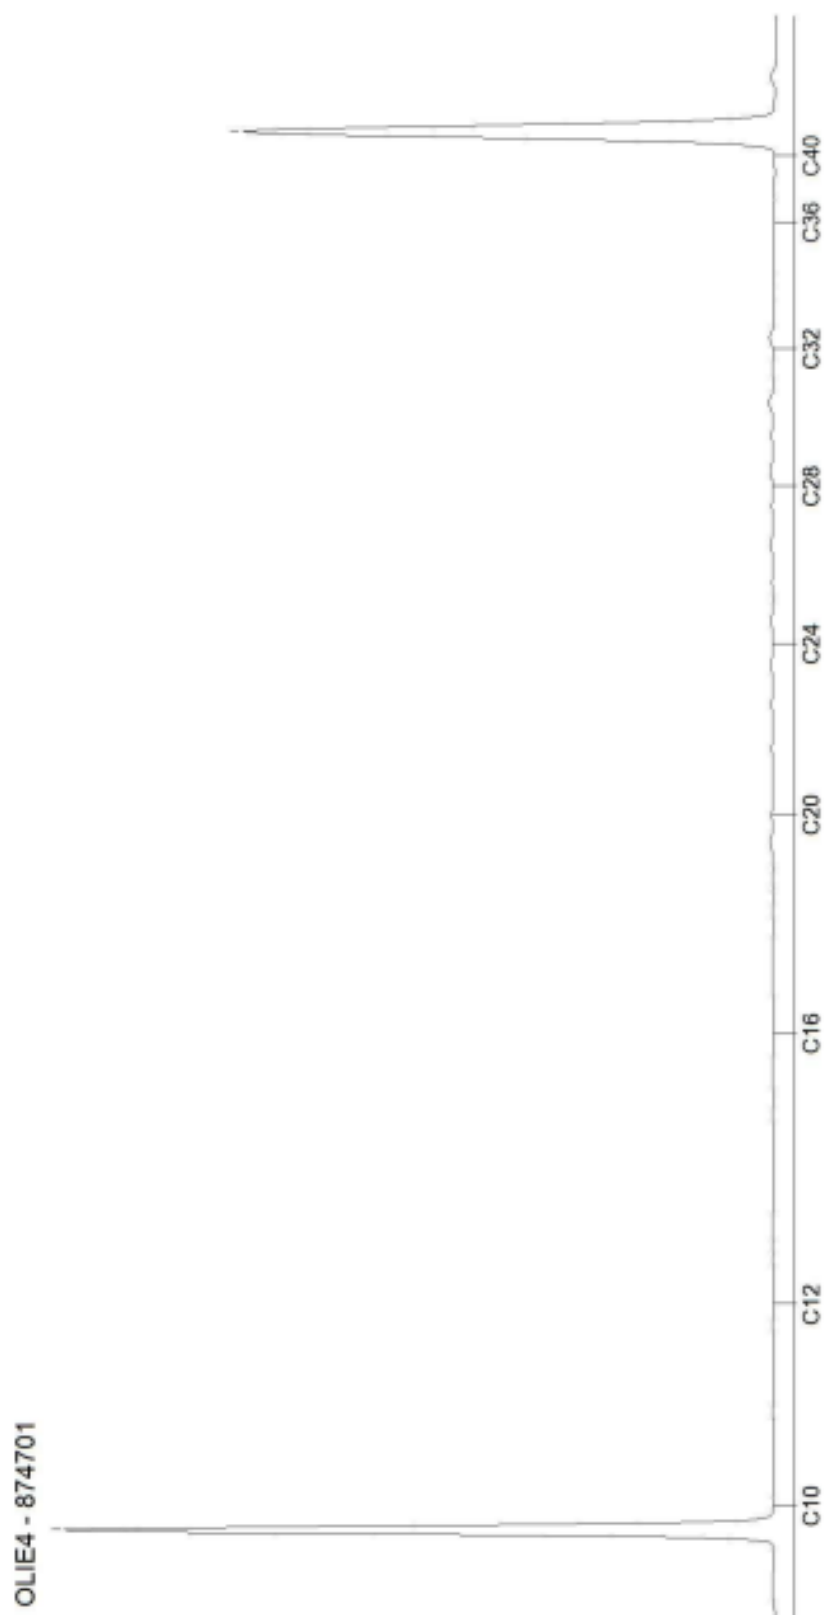
CHROMATOGRAM for Order No. 1255406, Analysis No. 874701, created at 28.03.2023 09:13:45

**Monster beschrijving: 02 (70-120) 02 (120-150) 05 (50-100) 05 (100-140)**

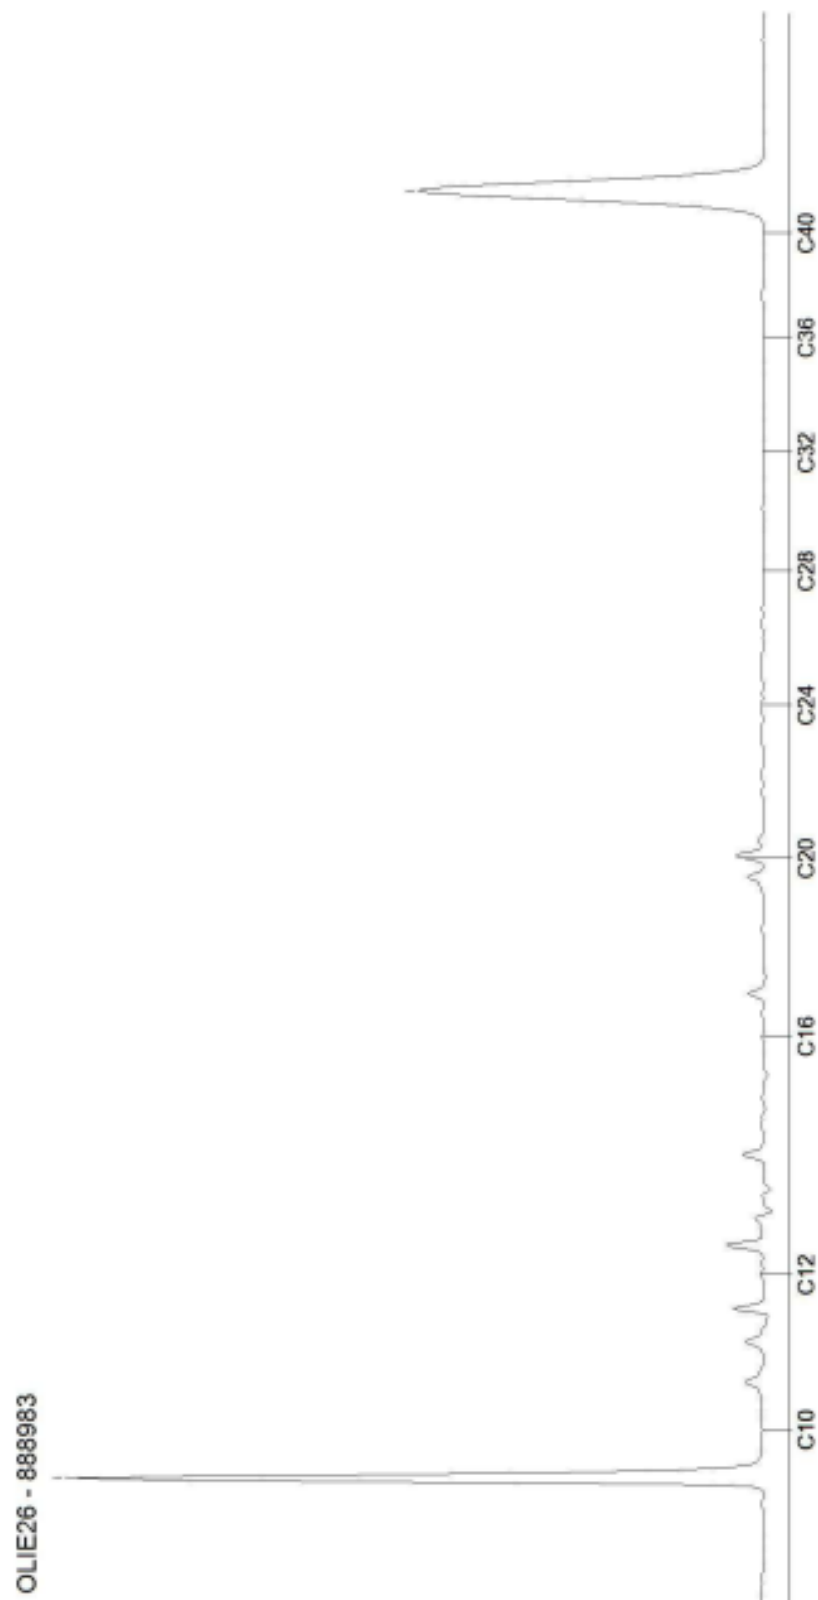
CHROMATOGRAM for Order No. 1258222, Analysis No. 888983, created at 04.04.2023 07:56:29

**Monster beschrijving: 05 (380-480)**
