kenmerk:  
**19.721-NEN.01**

## **VERKENNEND BODEMONDERZOEK**

(NEN 5740, incl. NEN 5725)

Project:  
Steeuwichtweg 7 te Uden

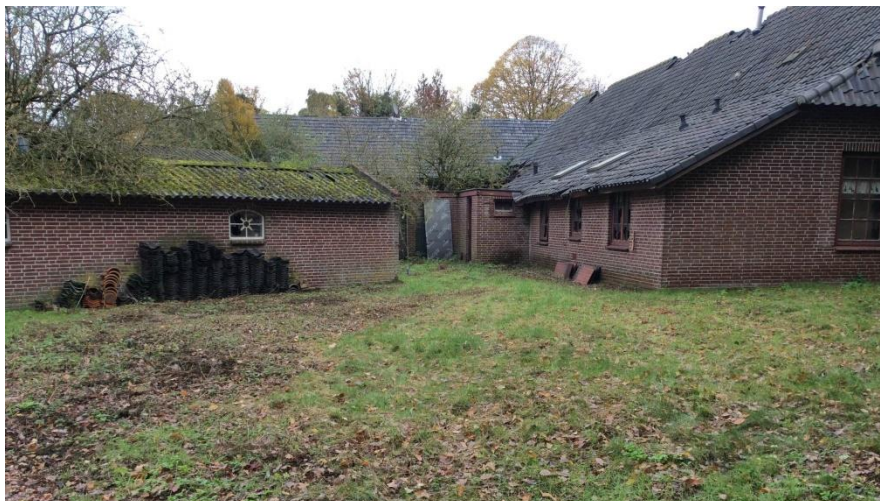
*Foto 1: onderzoekslocatie*

Op de onderzoekslocatie bevindt zijn een huis en andere gebouwen aanwezig, welke in een vervallen toestand verkeren.

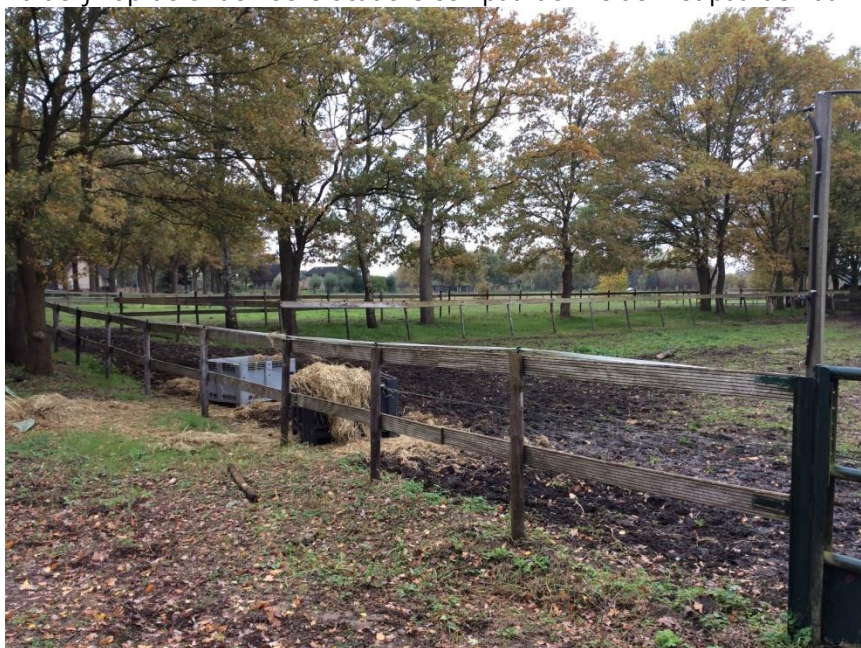
*Foto 2: onderzoekslocatie*

Zuidelijk op de onderzoekslocatie is een paardenweide met paarden aanwezig.
