datum:  
**3-3-2021**

kenmerk:  
**21.702-NEN.01**

## **VERKENNEND EN AANVULLEND BODEMONDERZOEK** (NEN 5740, incl. NEN 5707)

Project:  
Steeuwichtweg 7 te Uden

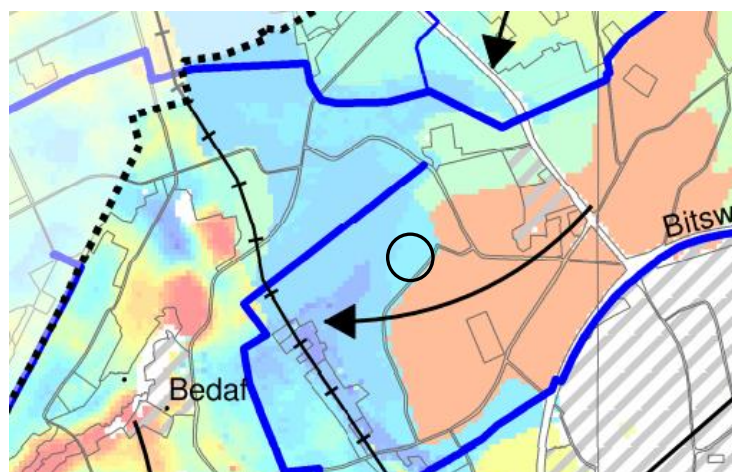
De regionale grondwaterstroming in het eerste watervoerende pakket is volgens de grondwaterkaart van de gemeente Uden overwegend zuidwestelijk gericht.

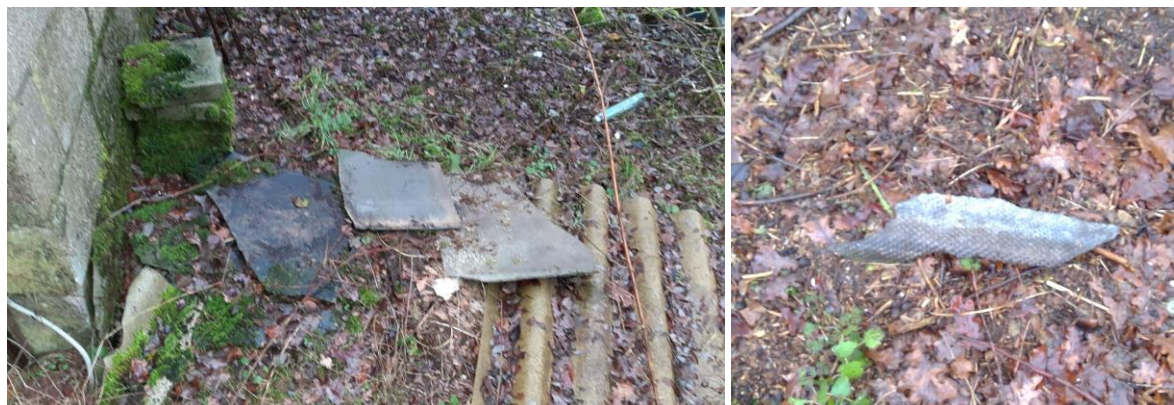
foto's: aangetroffen stukken asbest

Tijdens de terreininspectie is noordoostelijk van stal 1 op het maaiveld meerdere stukken vlakke plaat aangetroffen, welke asbestverdacht zijn. Tevens is ten oosten van stal 3 op het maaiveld een stuk asbestverdacht golfplaat aangetroffen.

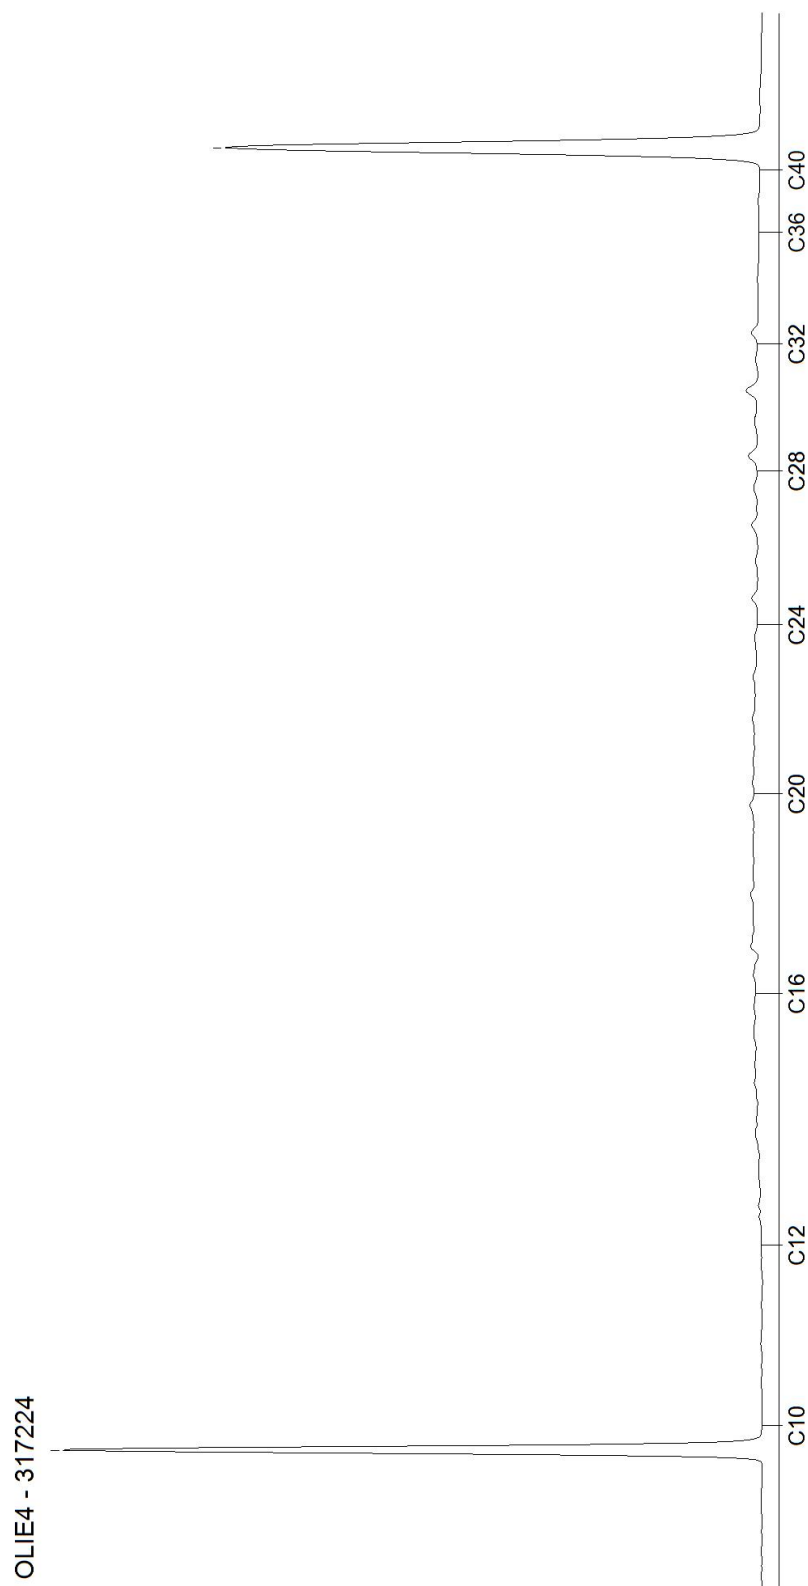
CHROMATOGRAM for Order No. 1008226, Analysis No. 317224, created at 26.01.2021 10:00:19

**Monster beschrijving: MMBG1, 30: 10-50, 40: 8-50, 41: 8-50, 42: 8-50**

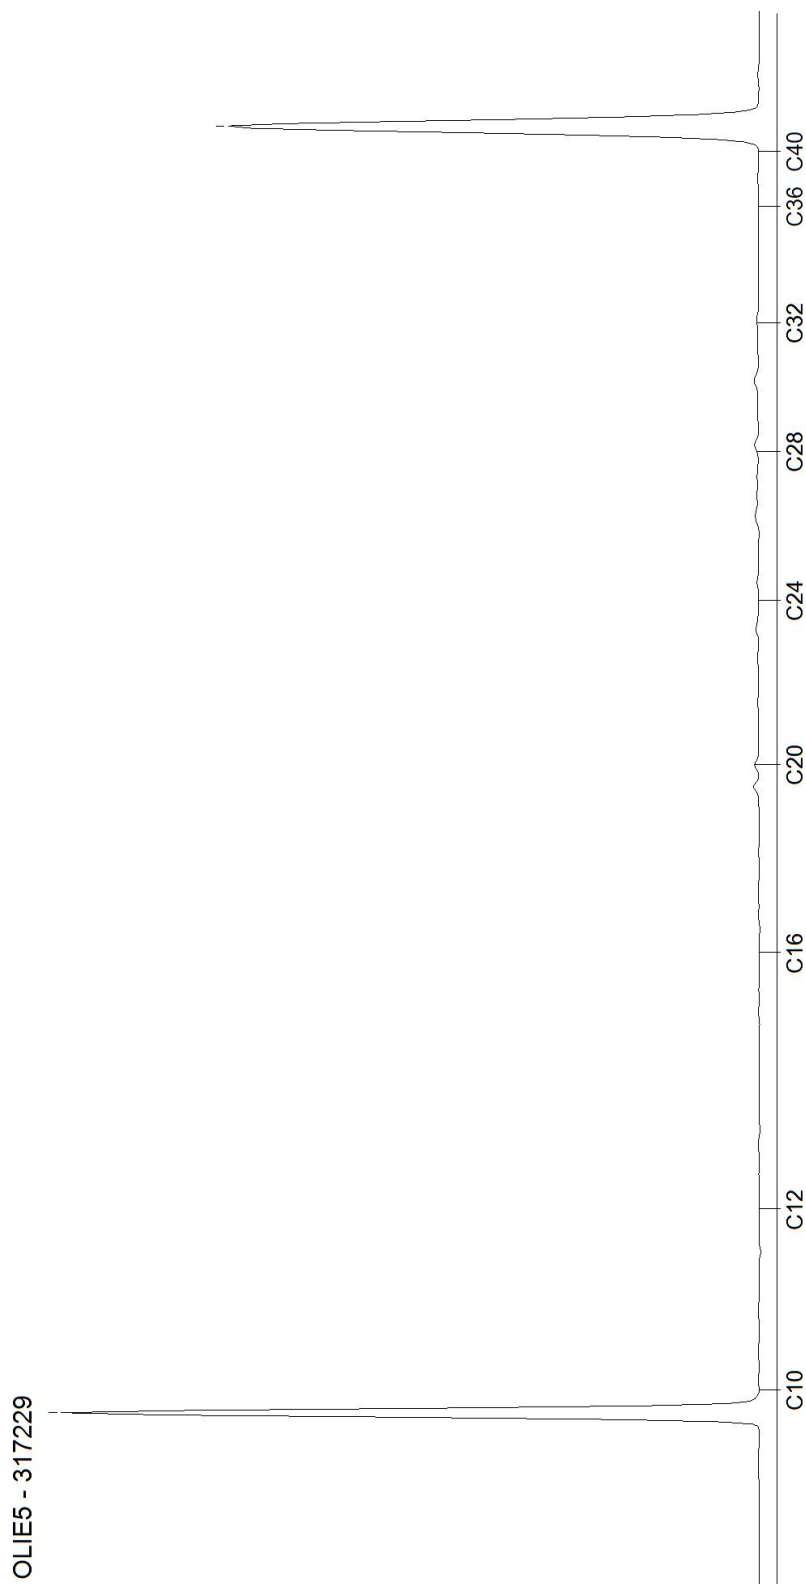
CHROMATOGRAM for Order No. 1008226, Analysis No. 317229, created at 26.01.2021 09:35:38

**Monster beschrijving: MMBG 2, 31: 10-60, 37: 10-50, 38: 10-50, 39: 10-50**

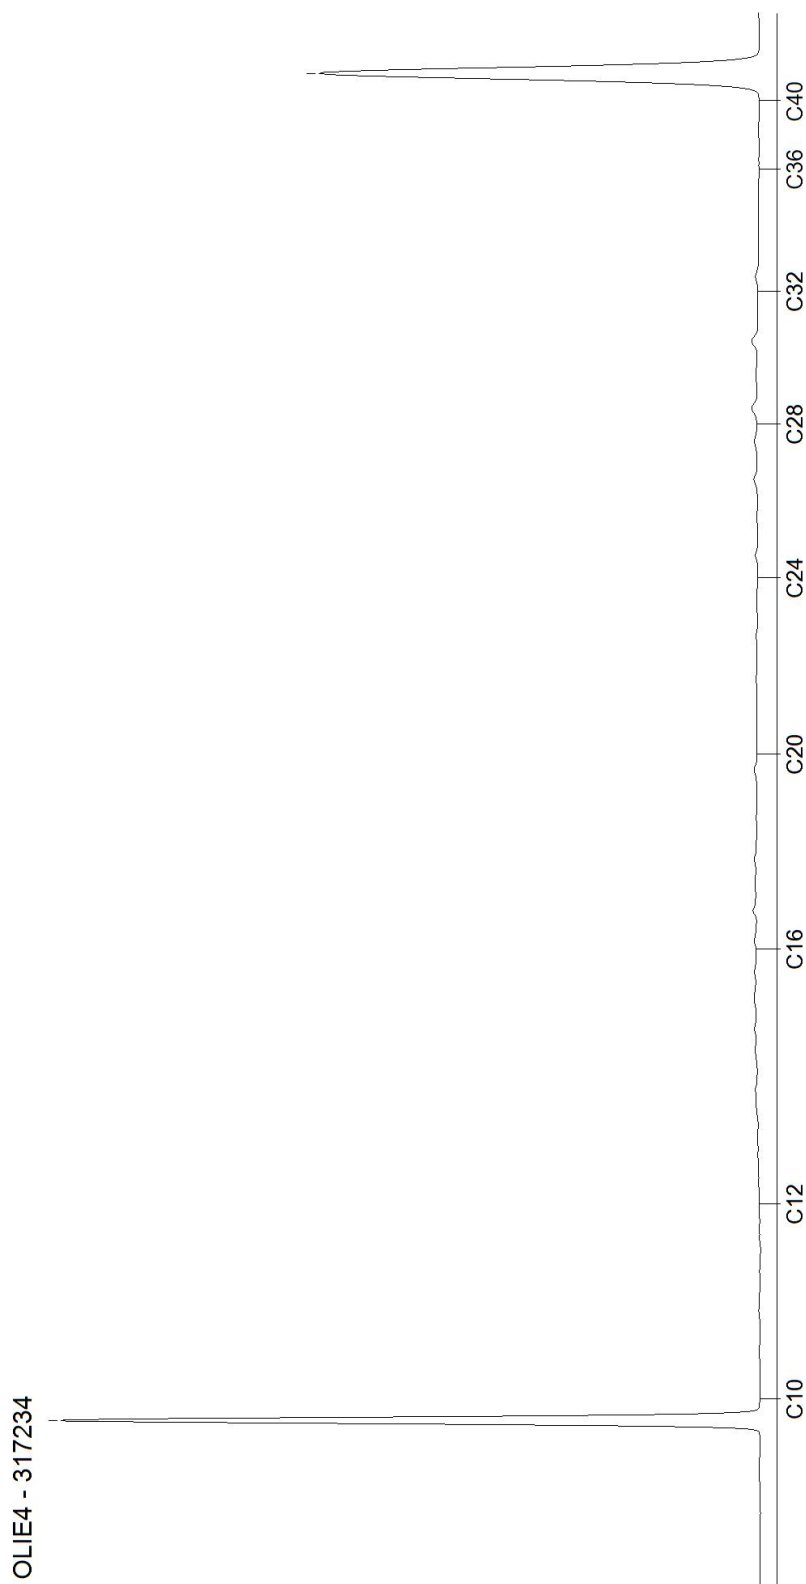
CHROMATOGRAM for Order No. 1008226, Analysis No. 317234, created at 26.01.2021 10:00:19

**Monster beschrijving: MMBG 3, 32: 0-50, 43: 0-50, 44: 0-50, 45: 0-50**

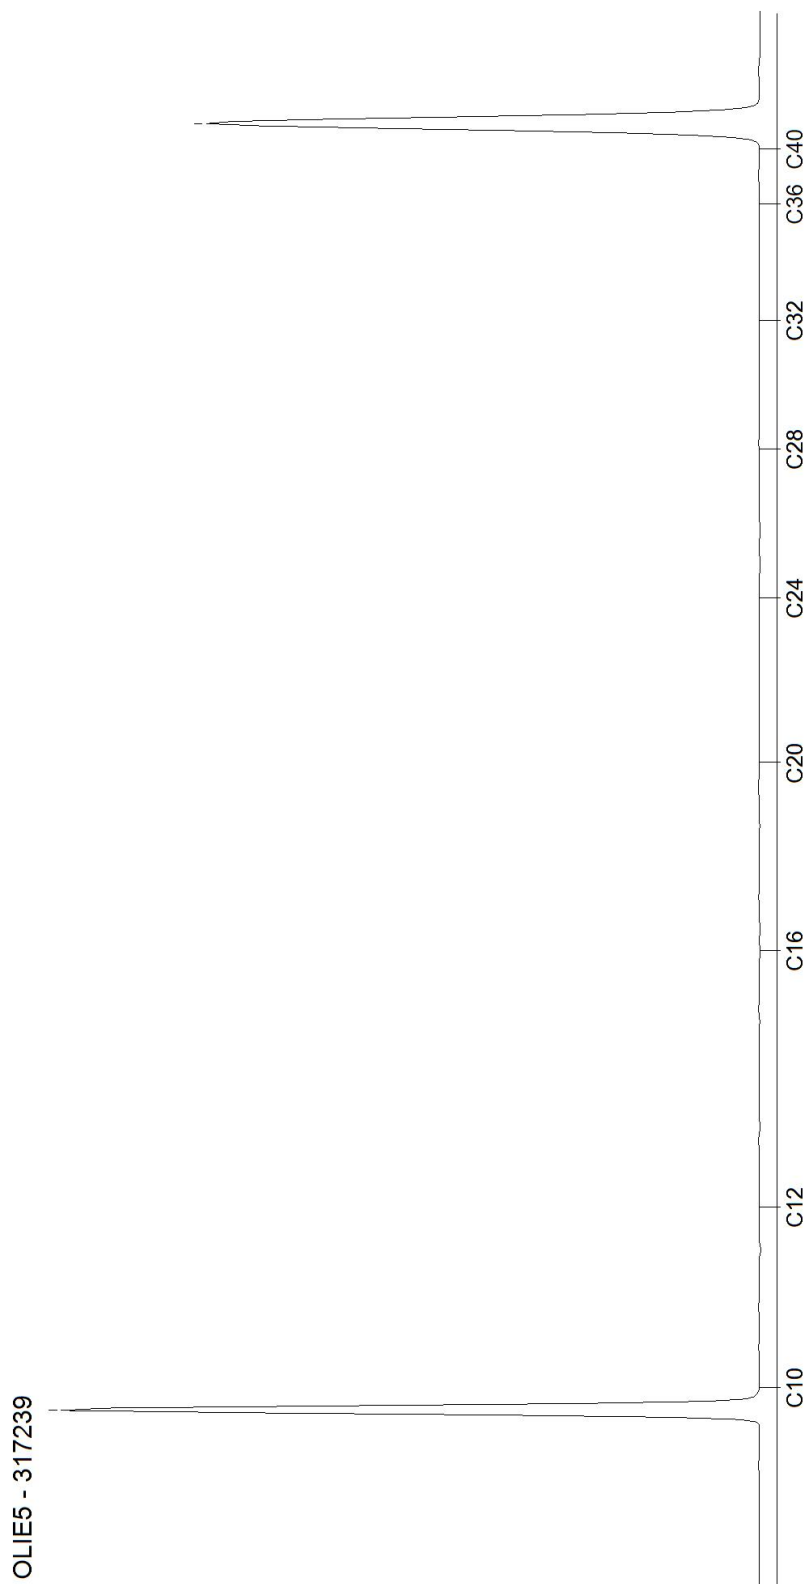
CHROMATOGRAM for Order No. 1008226, Analysis No. 317239, created at 26.01.2021 09:35:38

**Monster beschrijving: MMOG, 32: 100-150, 31: 110-150, 30: 150-200**

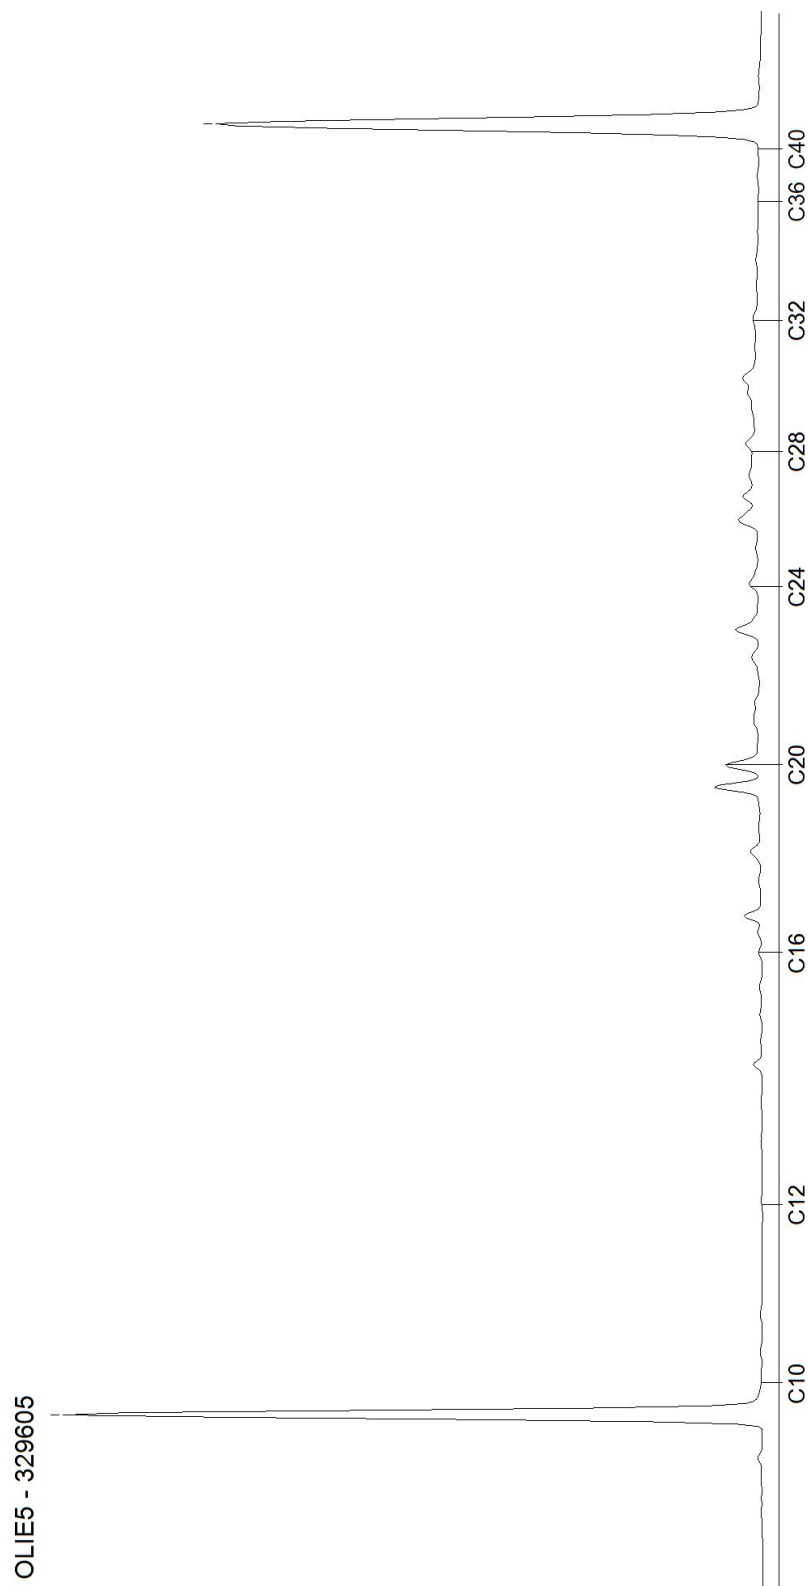
CHROMATOGRAM for Order No. 1010299, Analysis No. 329605, created at 02.02.2021 10:47:06

**Monster beschrijving: MMBG4, 34a: 0-50, 33a: 0-50, 35a: 0-50, 36a: 0-50**

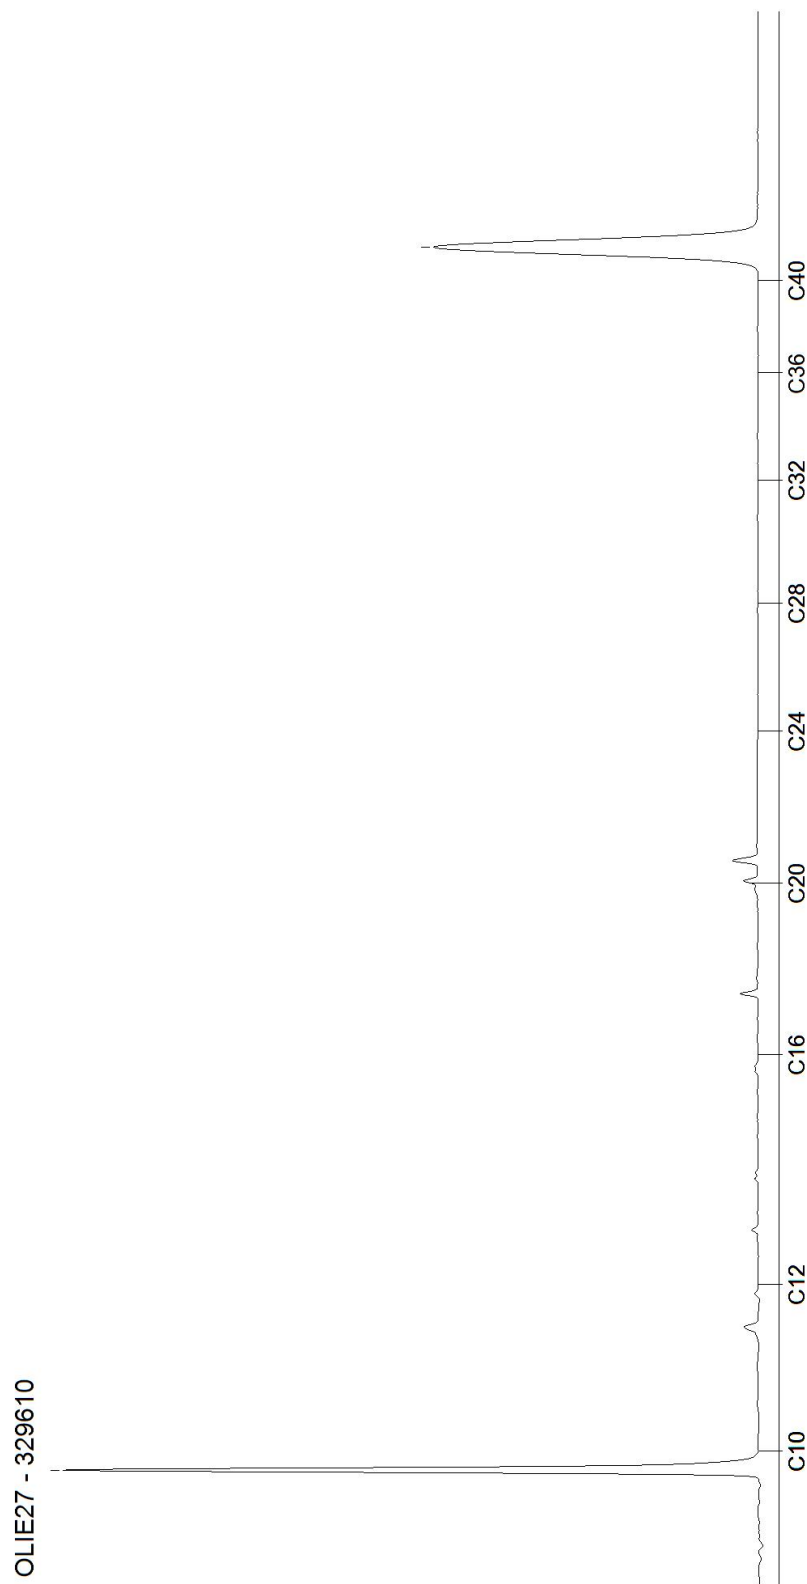
CHROMATOGRAM for Order No. 1010300, Analysis No. 329610, created at 02.02.2021 07:38:26

**Monster beschrijving: 30, 30-1: 200-300**
