# Verkennend bodemonderzoek Lankens (ong.) te Volkel

Aeres Milieu Projectnummer : AM21022  
Status rapport : Definitief (versie 1)  
Datum : 9 april 2021

Opdrachtgever : Accent adviseurs  
Luchthavenweg 13E  
5657 EA Eindhoven

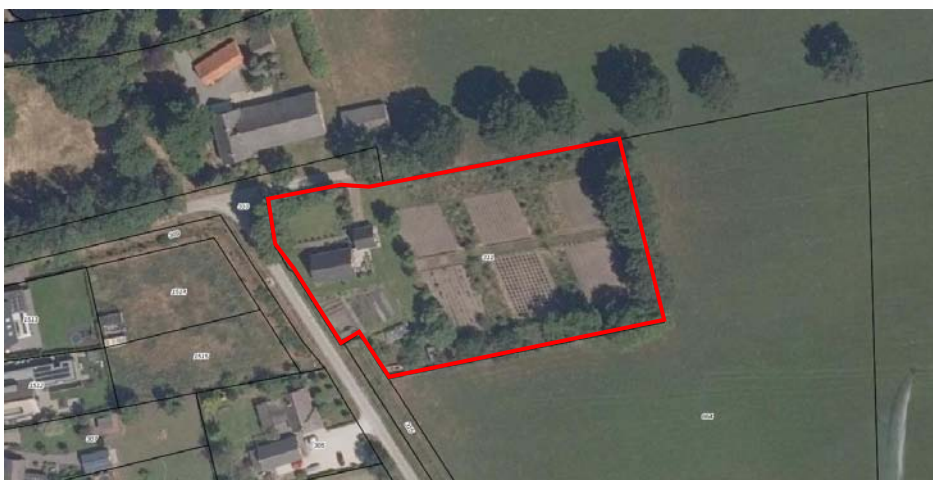
Afbeelding 1: globale begrenzing onderzoekslocatie (Bron luchtfoto: PDOKViewer)

De onderzoekslocatie ligt aan de Breestraat 1 te Volkel. Kadastraal is de locatie bekend als gemeente Uden, Sectie T, nummer 311. De coördinaten volgens het R.D. stelsel zijn  $X = 173.970 / Y = 407.077$ . Zie bijlage 1 voor een kadastrale kaart. Op onderstaande luchtfoto is de globale begrenzing van de onderzoekslocatie weergegeven.

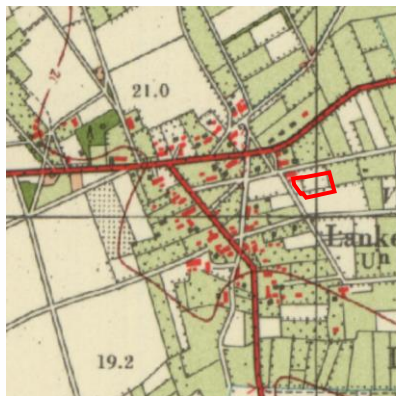
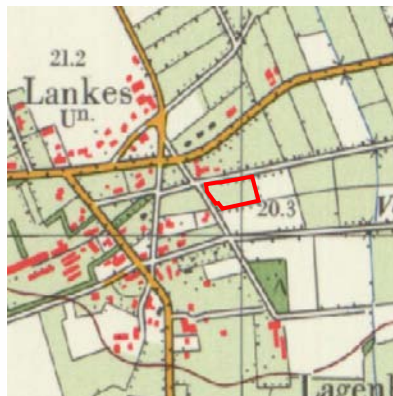
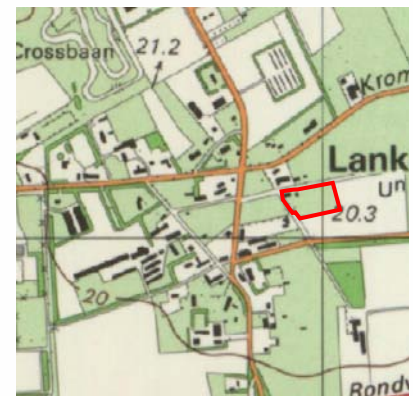
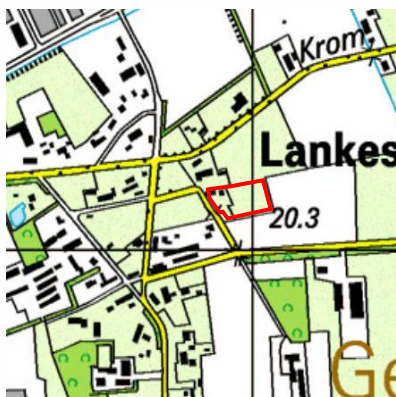
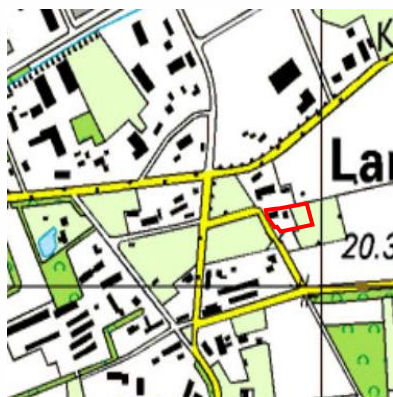
Afbeelding 2: geraadpleegde historische kaarten (Bron kaarten: topotijdreis.nl)

In het kader van het vooronderzoek is historisch kaartmateriaal bestudeerd. Uit kaartmateriaal van de geraadpleegde historische kaarten is af te leiden dat de onderzoekslocatie tot circa 1988 onbebouwd was. Voor 1988 was het perceel ten noorden reeds bebouwd. Geleidelijk aan in de tijd neemt de bebouwing in de omgeving toe. De kaart uit 2015 geeft de huidige situatie weer.
