# Verkennd bodemonderzoek Lankens (ong.) te Volkel

Aeres Milieu Projectnummer : AM21022  
Status rapport : Definitief (versie 1)  
Datum : 9 april 2021

Opdrachtgever : Accent adviseurs  
Luchthavenweg 13E  
5657 EA Eindhoven

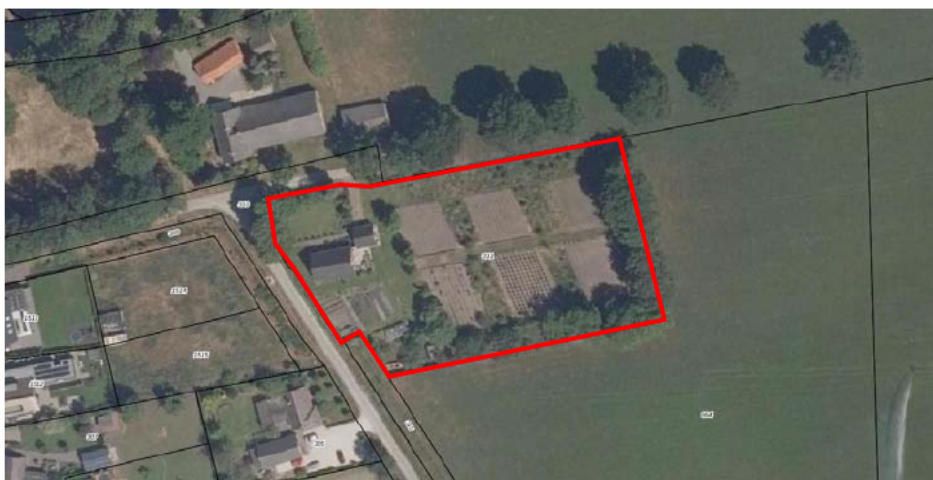
Afbeelding 1: globale begrenzing onderzoekslocatie (Bron luchtfoto: PDOKViewer)

De onderzoekslocatie ligt aan de Breestraat 1 te Volkel. Kadastraal is de locatie bekend als gemeente Uden, Sectie T, nummer 311. De coördinaten volgens het R.D. stelsel zijn  $X = 173.970$  /  $Y = 407.077$ . Zie bijlage 1 voor een kadastrale kaart. Op onderstaande luchtfoto is de globale begrenzing van de onderzoekslocatie weergegeven.

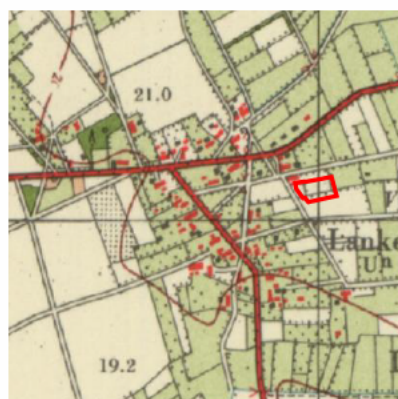
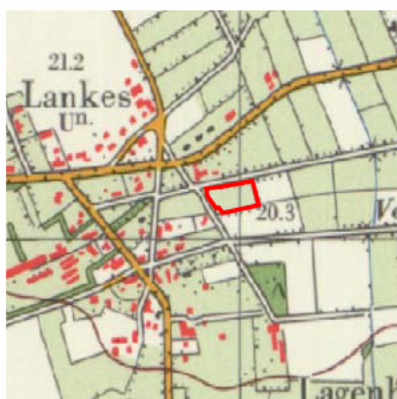
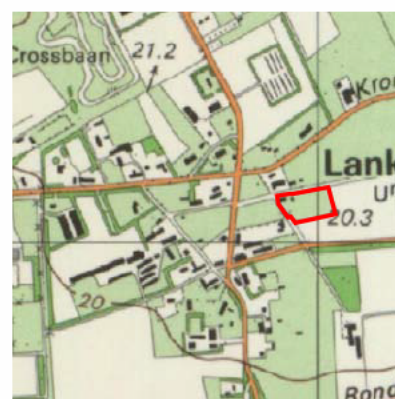
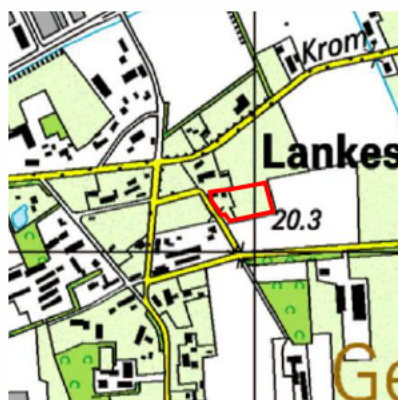
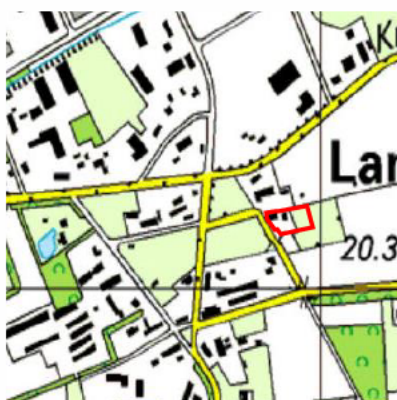
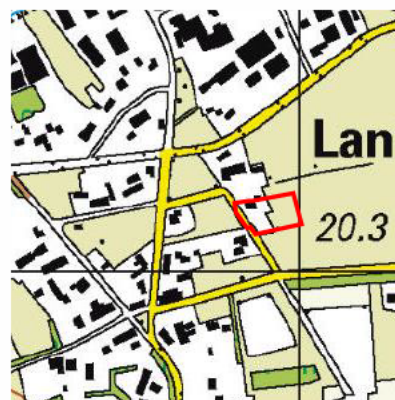
Afbeelding 2: geraadpleegde historische kaarten (Bron kaarten: topotijdreis.nl)

In het kader van het vooronderzoek is historisch kaartmateriaal bestudeerd. Uit kaartmateriaal van de geraadpleegde historische kaarten is af te leiden dat de onderzoekslocatie tot circa 1988 onbebouwd was. Voor 1988 was het perceel ten noorden reeds bebouwd. Geleidelijk aan in de tijd neemt de bebouwing in de omgeving toe. De kaart uit 2015 geeft de huidige situatie weer.

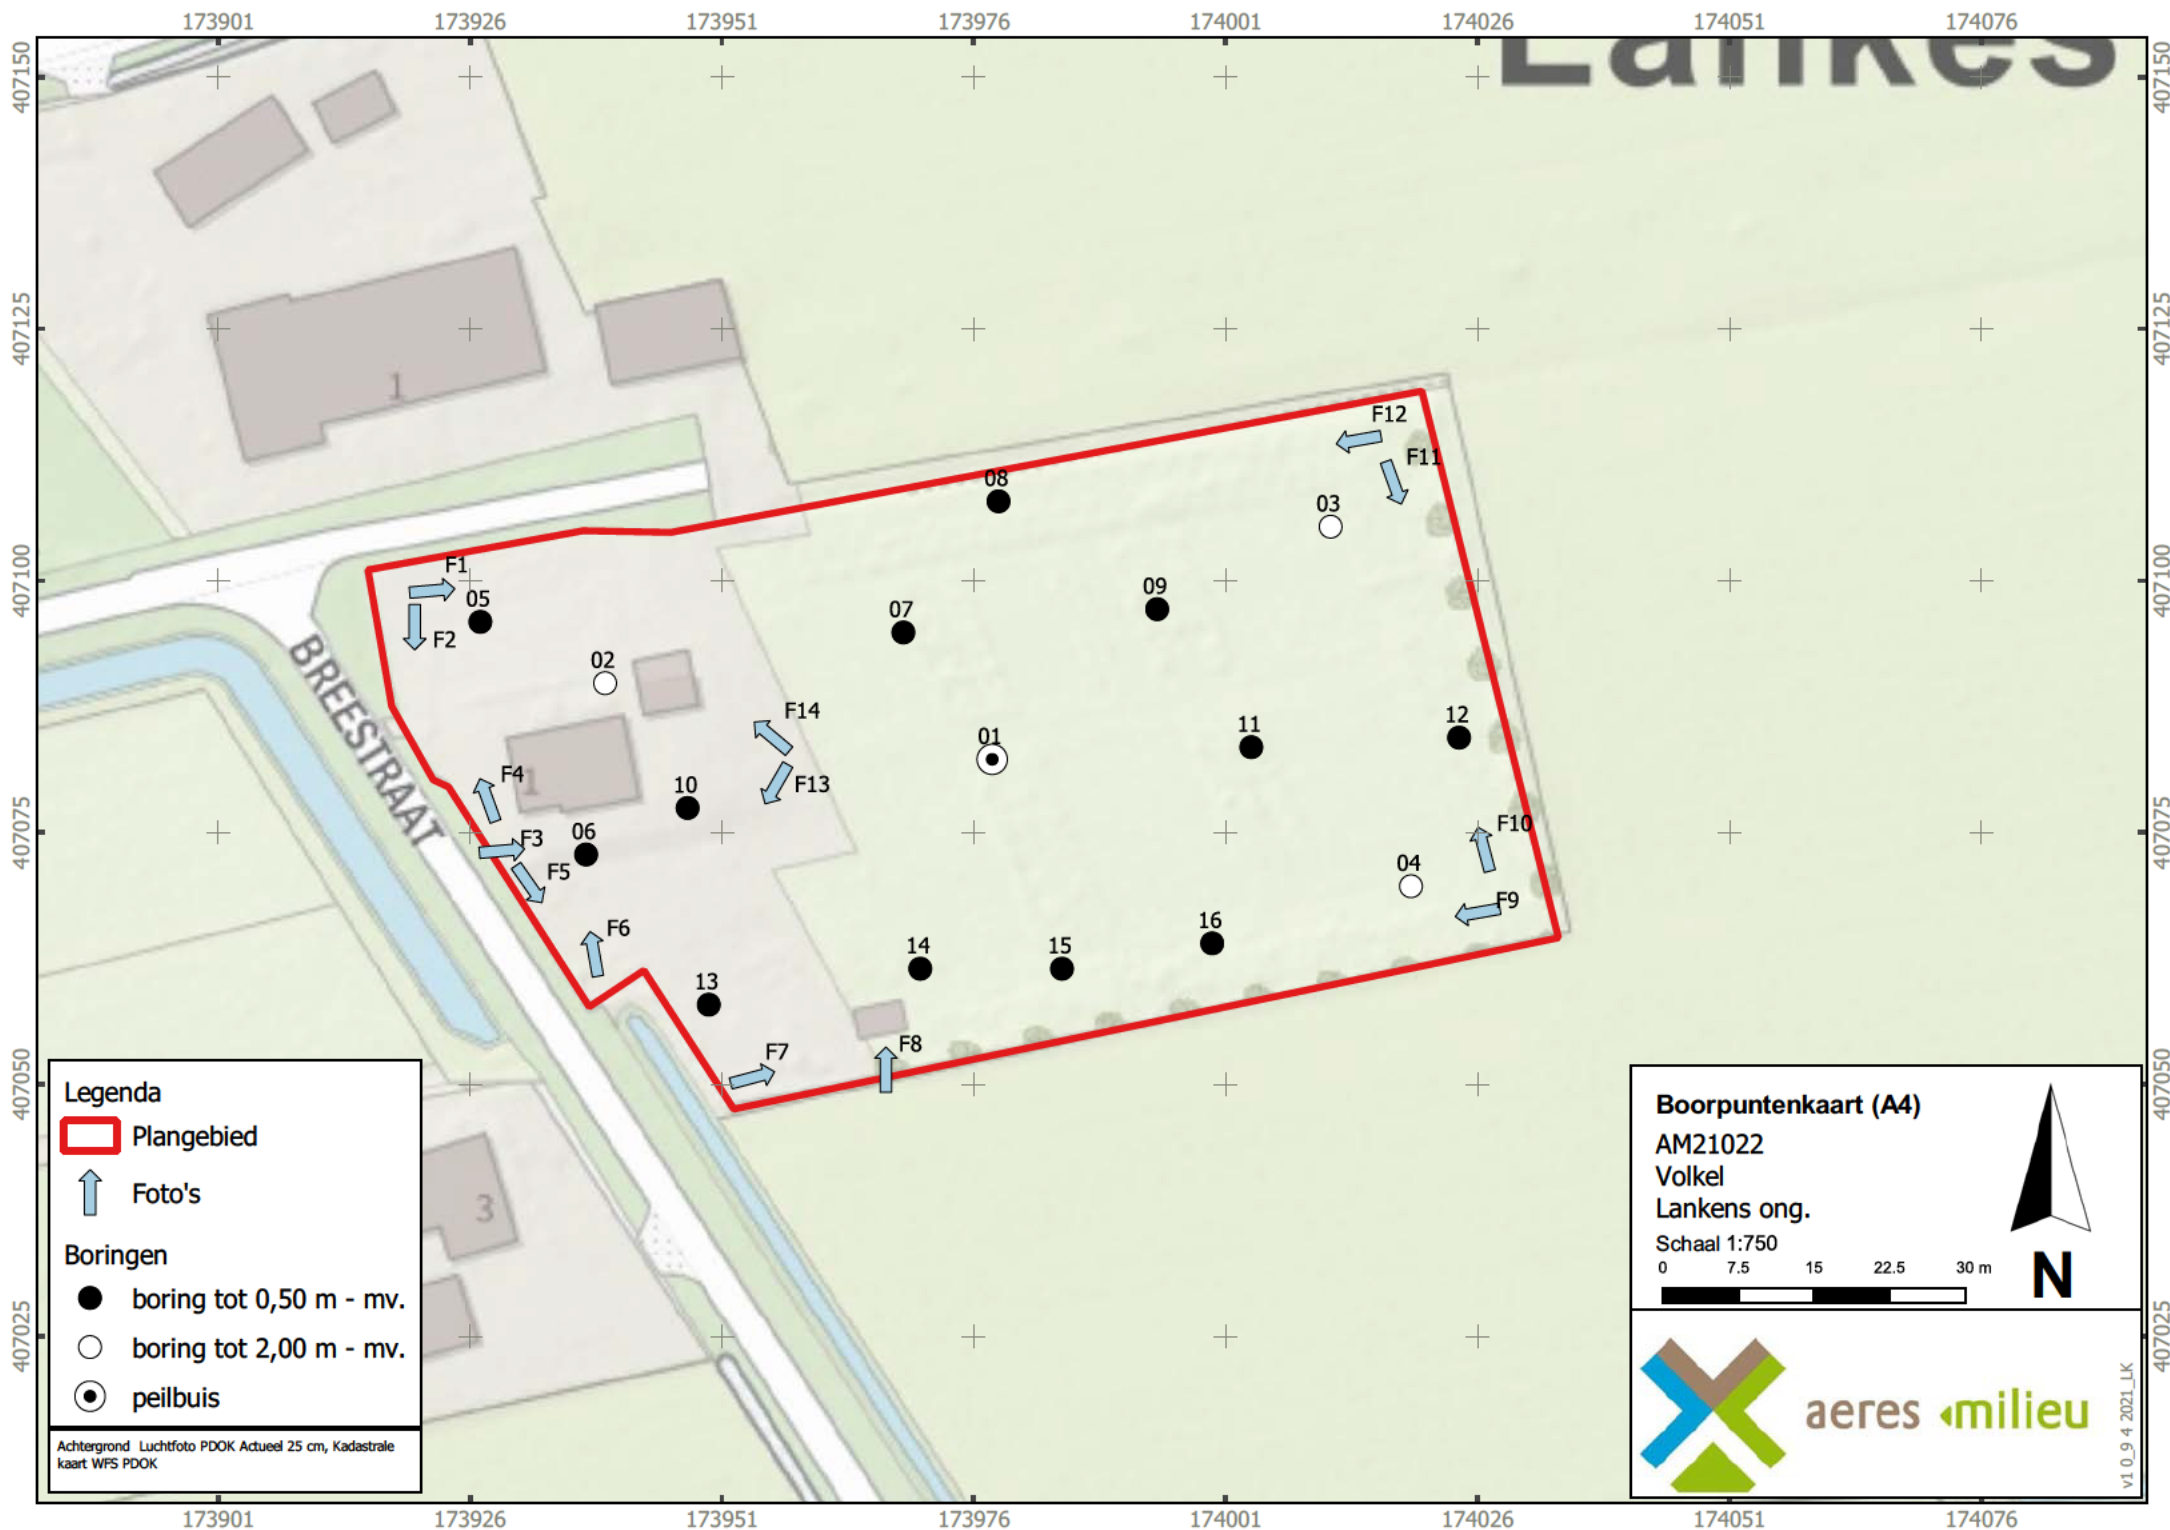
Situatietekening met boorpuntlocaties

De boringen zijn verricht met behulp van de Edelmanboor (ø 7 of 10 cm). Zie voor de boorpuntlocaties bijlage 3.

Gebaseerd op de diepte en stroming van het freatisch grondwater is een boring afgewerkt met een peilbuis (zie bijlage 2). Deze is centraal op de onderzoekslocatie geplaatst, ter plaatse van boorpunt 1. De bovenkant van het peilbuisfilter is onder de aangetroffen grondwaterstand geplaatst. Tijdens de installatie van de peilbuis is geen werkwater gebruikt.

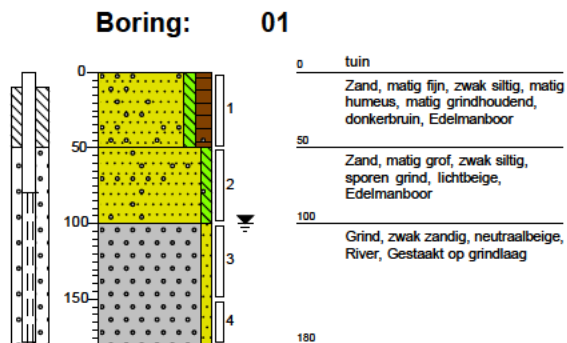
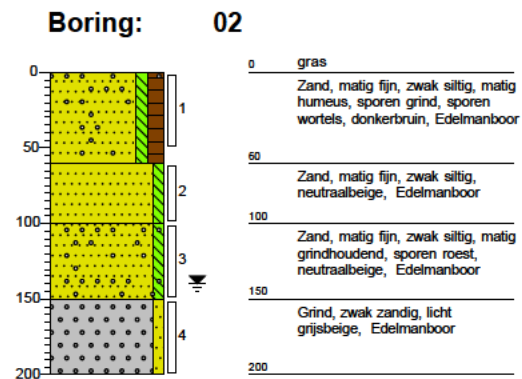
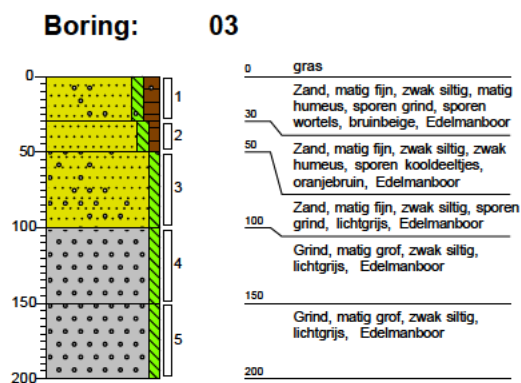
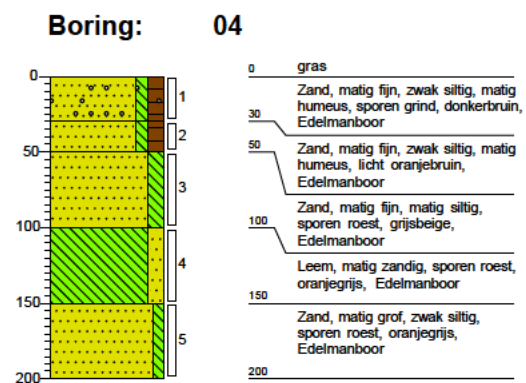
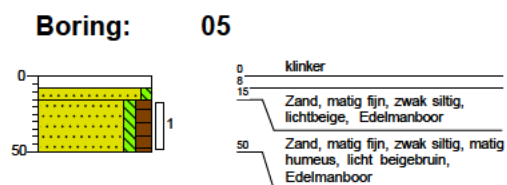
Boorprofielen en zintuiglijke waarnemingen

Het opgeboorde bodemmateriaal is volgens de classificatienorm voor onverharde bodems (NEN 5104) beoordeeld. Daarnaast is vastgesteld in hoeverre het opgeboorde materiaal mogelijke aanwijzingen biedt voor de aanwezigheid van visueel zichtbare verontreiniging. In het opgeboorde materiaal zijn zintuigelijk geen bijzonderheden waargenomen.

Op basis van de zintuiglijke waarnemingen en de bodemopbouw heeft laagsgewijze bemonstering plaatsgevonden. De uitkomende grond en alle zintuiglijk waargenomen bijzonderheden zijn per boring beschreven in de profielbeschrijvingen (zie bijlage 4).
