# Verkennd bodemonderzoek Kloosterstraat ong. te Volkel

Aeres Milieu Projectnummer : AM19477  
Status rapport : Definitief (versie 1)  
Datum : 30 november 2020

Opdrachtgever : Reland  
Burgemeester Verdijkplein 1  
5835 AR Beugen

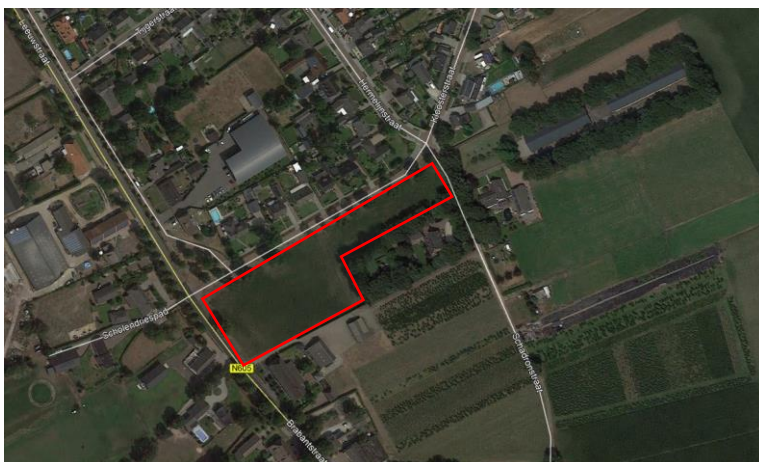
Afbeelding 1: globale begrenzing onderzoekslocatie (bron luchtfoto: google earth)

De onderzoekslocatie ligt in de bebouwde kom ten zuiden van de kern van Volkel. Kadastraal is de locatie bekend als Uden sectie O nummers 1036, 1037 en 537 ged.. De coördinaten volgens het R.D. stelsel zijn  $X = 173.546$  /  $Y = 405.475$ . Zie bijlage 1 voor een topografische en kadastrale kaart. Op onderstaande luchtfoto is de begrenzing van de onderzoekslocatie weergegeven.

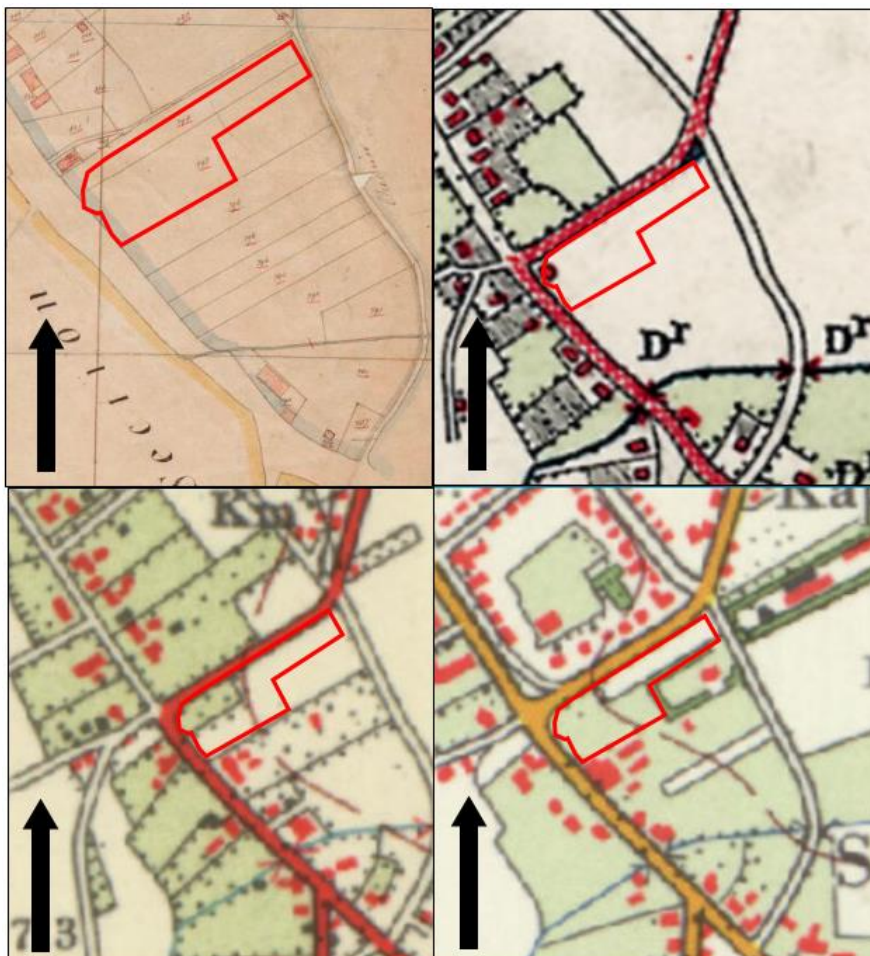
Afbeelding 2: Historische kaarten: kadastraal minuutplan uit 1811-1832, 1900, 1957 en 1986 (bron: [www.beeldbank.cultureelerfgoed.nl](http://www.beeldbank.cultureelerfgoed.nl), [www.topotijdreis.nl](http://www.topotijdreis.nl)).

In het kader van het vooronderzoek is historisch kaartmateriaal bestudeerd. Het plangebied ligt ten zuiden van de historische kern van Volkel, in het buurtschap Schadron. Op het minuutplan uit het begin van de 19<sup>e</sup> eeuw (figuur 2) is de situatie op kadastraal niveau te zien. Het plangebied maakt deel uit van een brede noord-zuid georiënteerde strook bouwland. De bouwlanden bestaan uit voornamelijk smalle strookvormige percelen. Het plangebied maakte deel uit van een gebied dat bekend stond als 'Volkelse Veld' en dat werd omringd door de Weg van Uden naar Boekel (huidige Leeuwstraat - Brabantstraat) en in het westen de Schadronse weg (huidige Schadronstraat) en door de Chemin de Niemeskant á Volkel (huidige Schoolstraat) in het noorden. Het plangebied ligt in meerdere percelen. Volgens de Oorspronkelijke Aanwijzende Tafels (OAT) behorende bij het minuutplan zijn de percelen in gebruik als bouwland. De bebouwing in de omgeving van het plangebied bestond uit een bebouwingslint aan weerszijden van huidige Leeuwstraat - Brabantstraat ten zuiden van het dorp Volkel. Op de kaarten uit 1900 is bebouwing aanwezig in het noordwestelijke deel van het plangebied. Het grootste deel van het plangebied is in gebruik als bouwland. Op de kaart uit 1930 is direct ten zuidwesten van het plangebied bebouwing aanwezig. Op de kaart van 1957 is de bebouwing in het noordwestelijke deel van het plangebied verdwenen. Deze kaart laat ook zien dat het plangebied grotendeels in gebruik is als bouwland. De bebouwing in de omgeving van het plangebied concentreert zich nog steeds voornamelijk aan de weerszijde van de huidige Leeuwstraat – Brabantstraat. In de loop van de jaren 60 en 70 van de vorige eeuw wordt de woonwijk ten noorden van het plangebied aangelegd. De kaart uit 1986 laat zien dat het grootste deel van het plangebied in gebruik is als weiland en het noordoostelijke deel als bouwland.

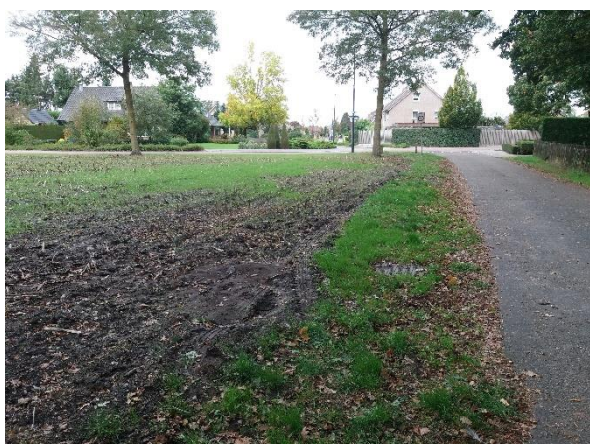
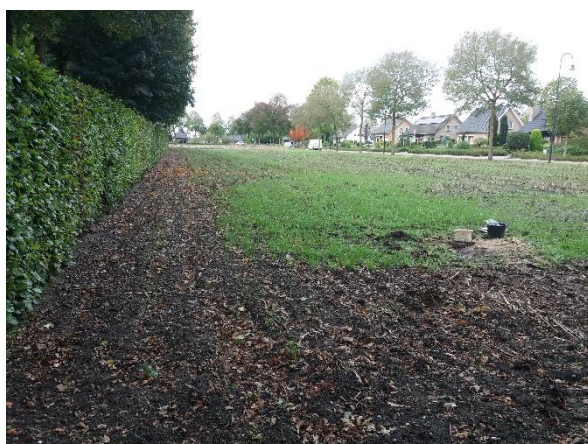
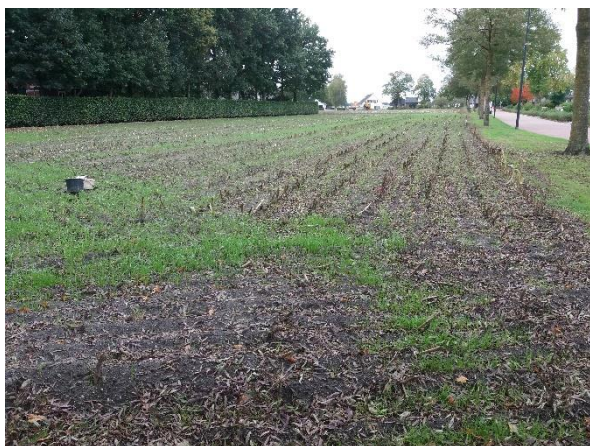
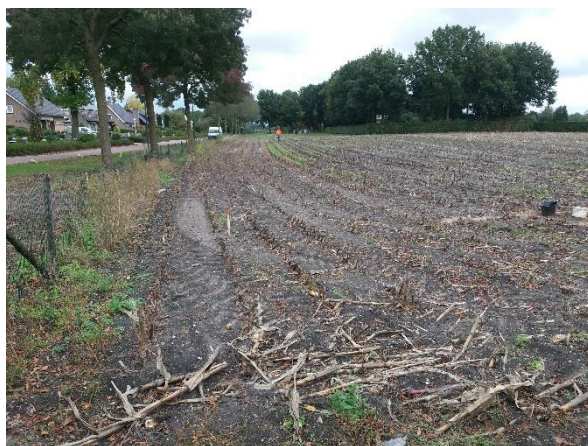
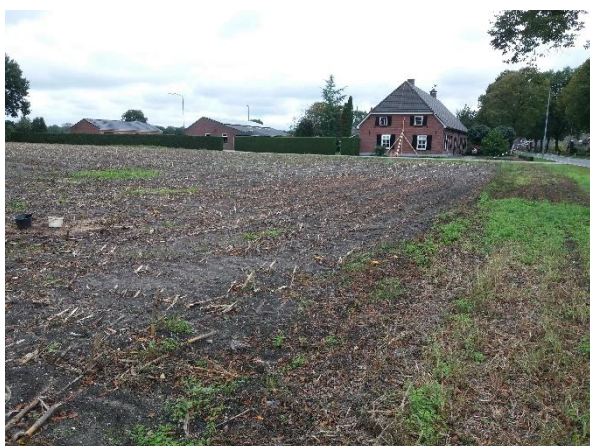
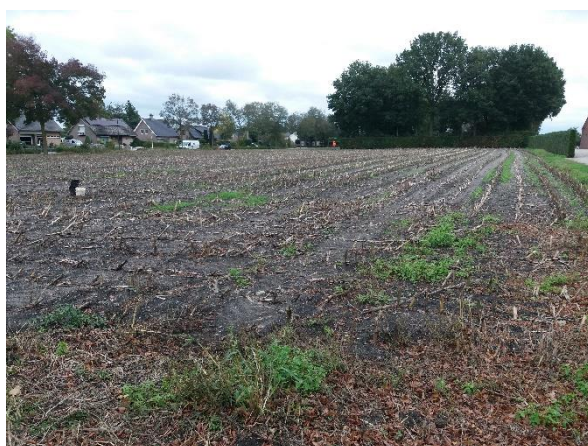
Foto's onderzoekslocatie

De onderzoekslocatie is in gebruik als akkerland (maïs). De onderzoekslocatie wordt aan de noordzijde begrensd door de Kloosterstraat, aan de oostzijde door de Schadronstraat, aan de westzijde door de Brabantstraat en aan de zuidzijde door het woonperceel Schadronstraat 1 en het woon-werkperceel Brabantstraat 2 (kerstbomenkwekerij De Nordman).

Er zijn geen waarnemingen gedaan die wijzen op de aanwezigheid van bodemverontreinigingen of bronnen van verontreinigingen. Tijdens de veldinspectie is op het terrein geen asbestverdacht materiaal aangetroffen.

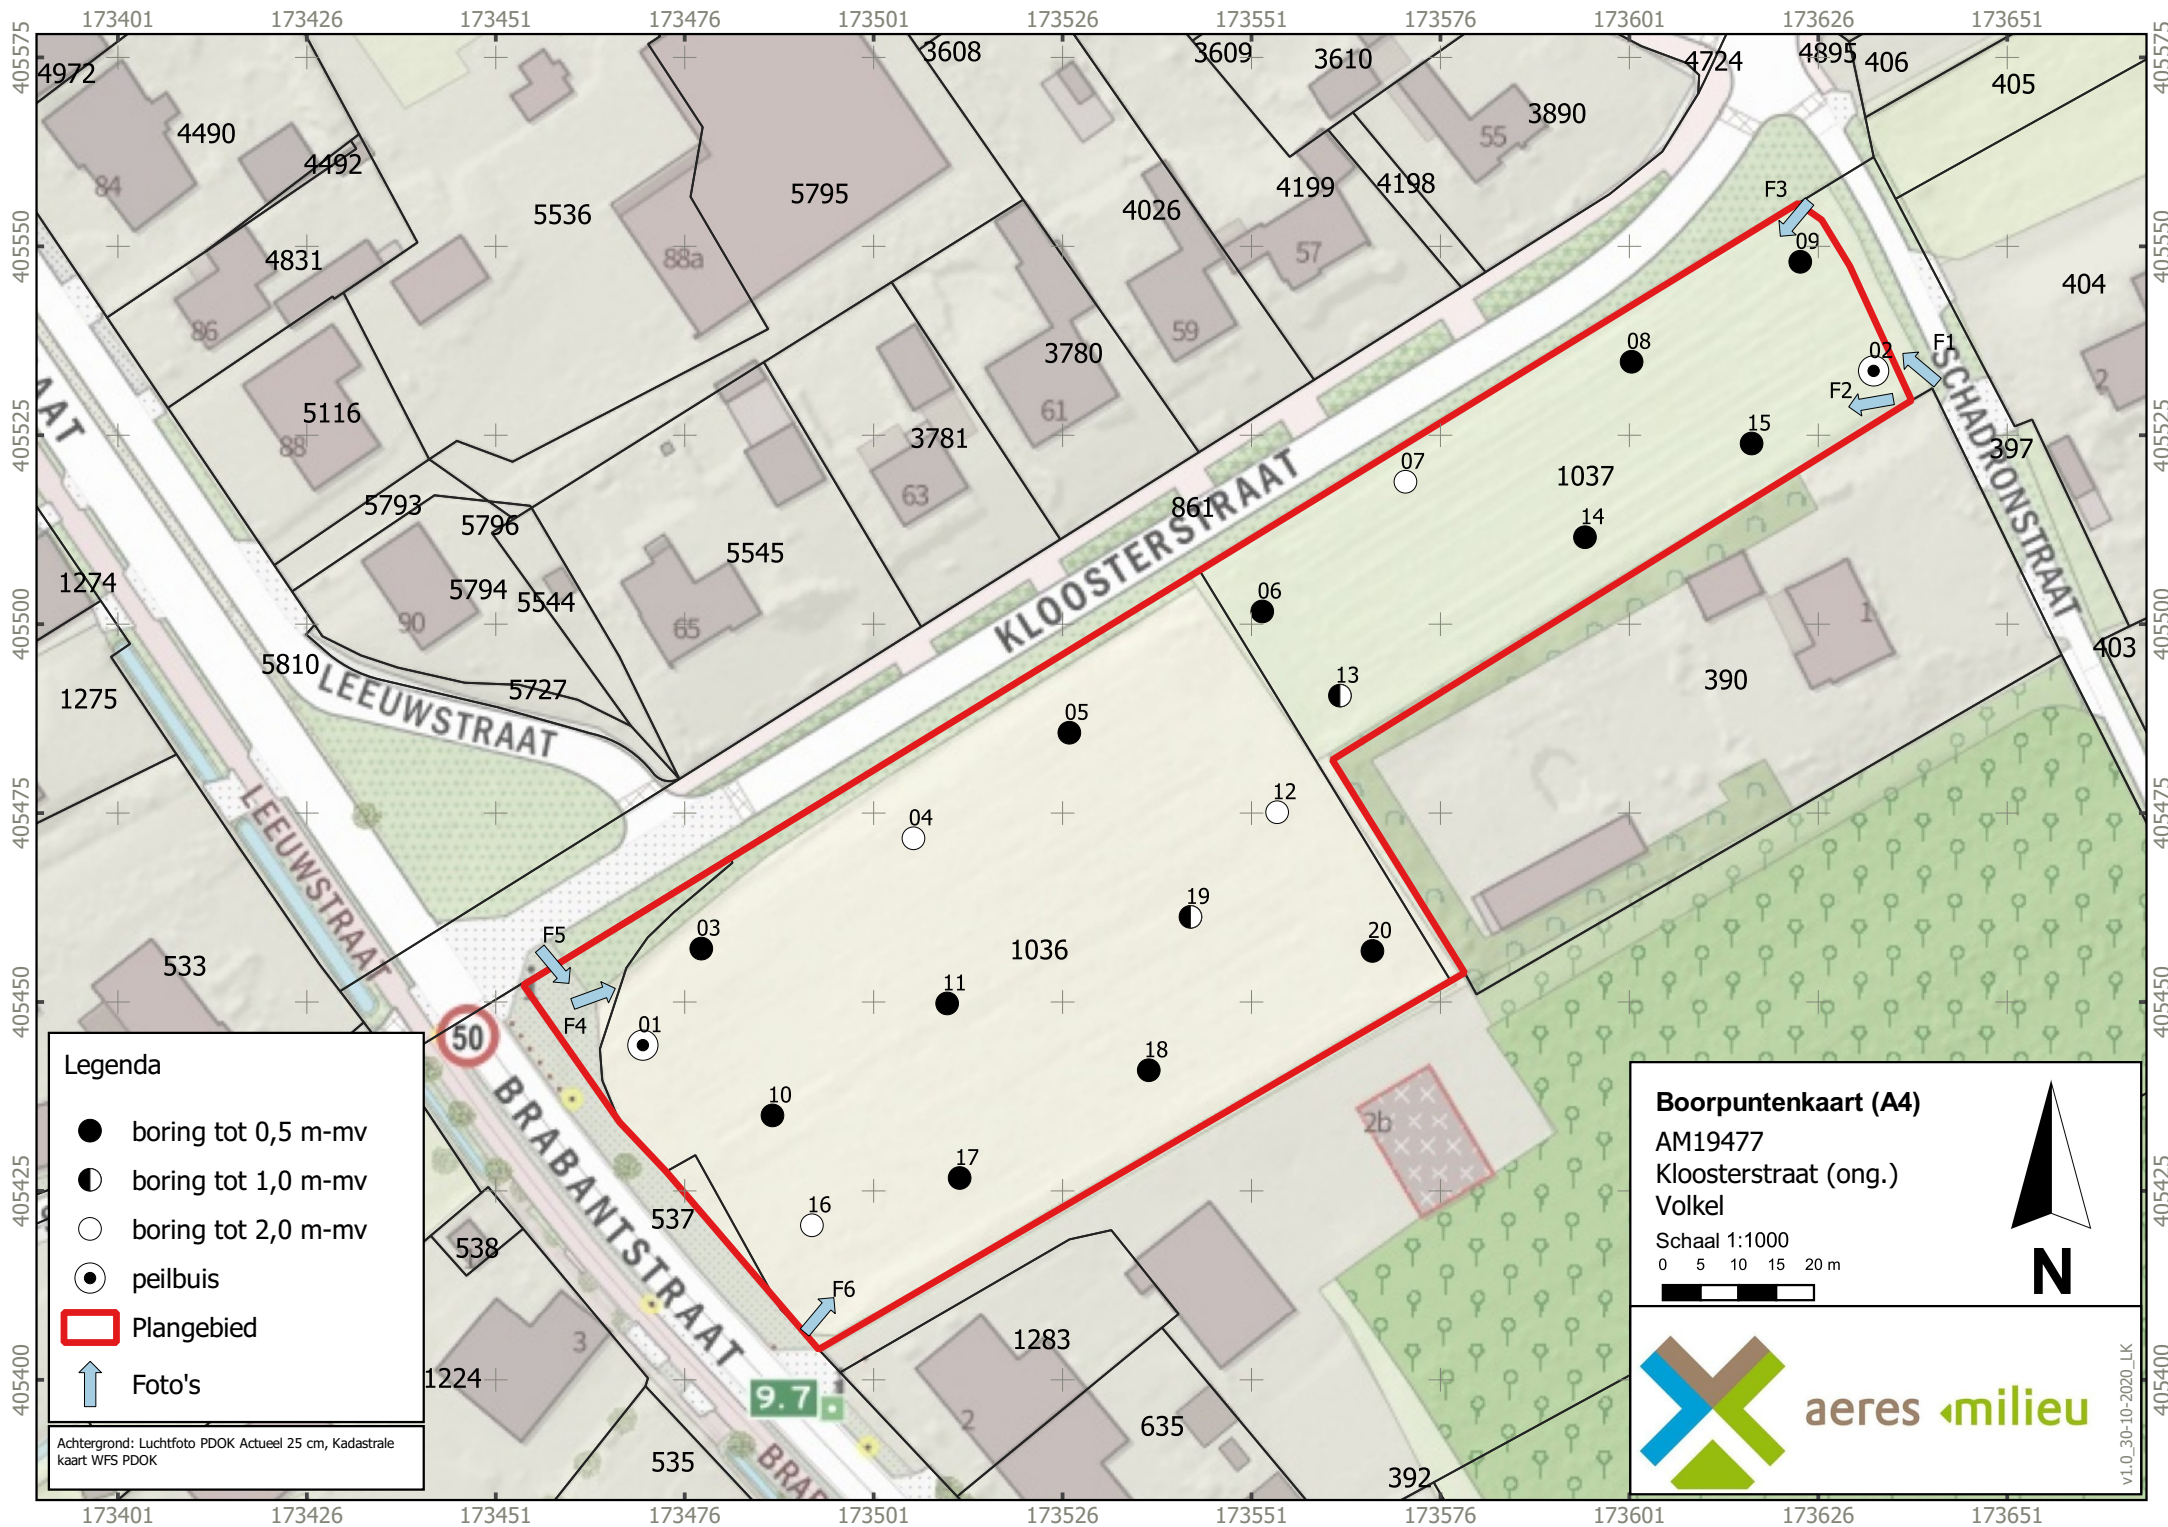
Situatietekening met boorpuntlocaties

De boringen zijn verricht met behulp van de Edelmanboor (ø 7 of 10 cm). Zie voor de boorpuntlocaties bijlage 3.

Gebaseerd op de diepte en stroming van het freatisch grondwater zijn twee boringen afgewerkt met een peilbuis. Deze zijn boven- en benedenstrooms op de locatie geplaatst, ter plaatse van de boorpunten 1 en 2. De bovenkant van ieder peilbuisfilter is onder de aangetroffen grondwaterstand geplaatst. Tijdens de installatie van de peilbuizen is geen werkwater gebruikt.

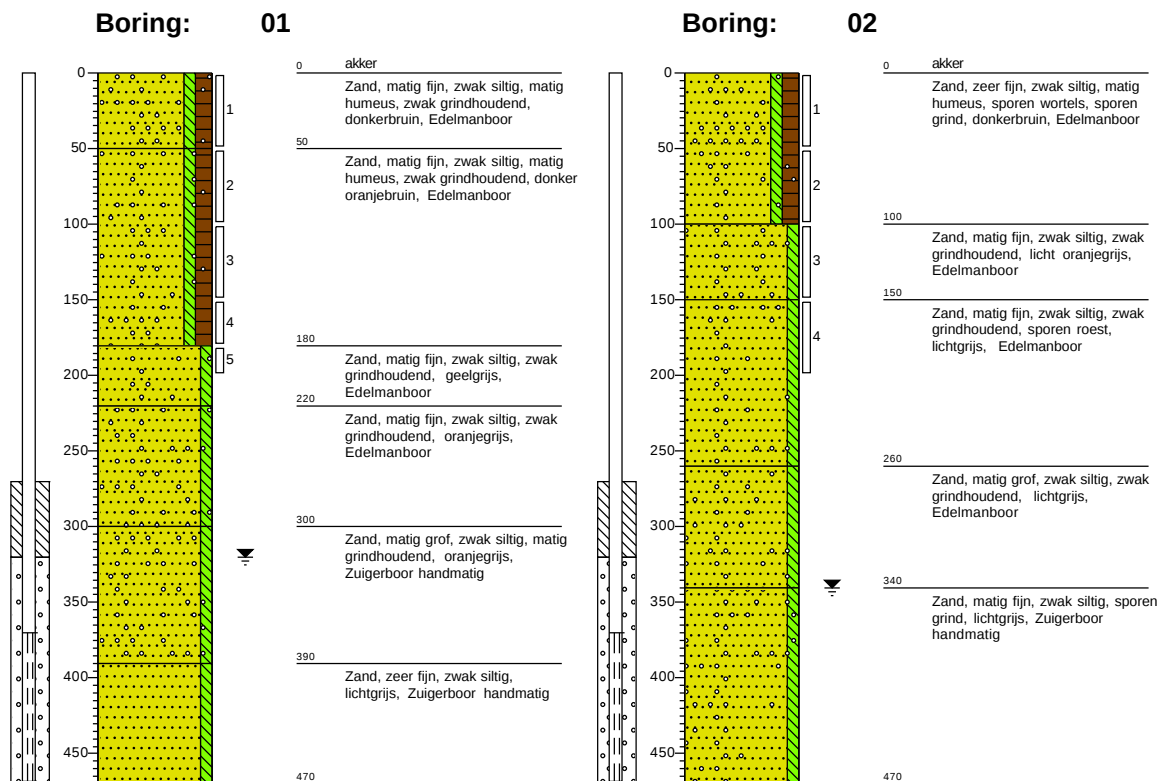
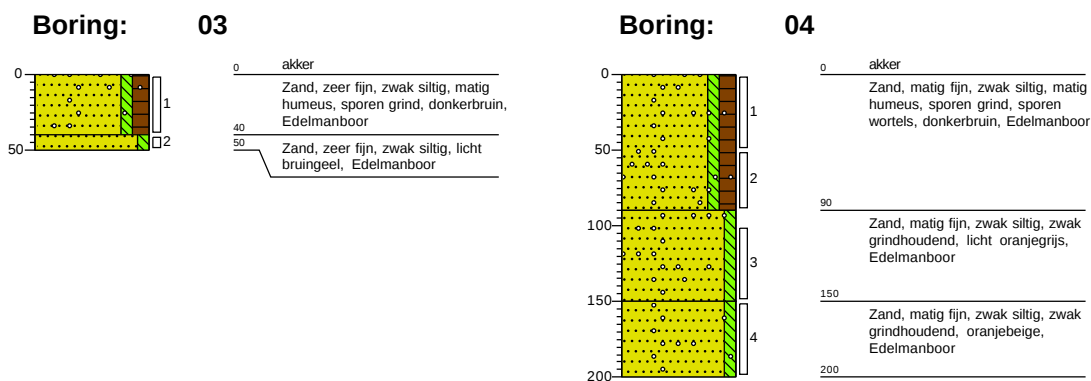
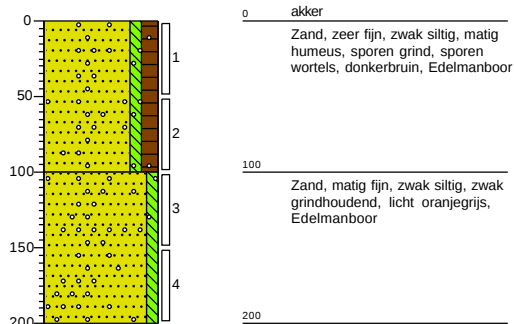
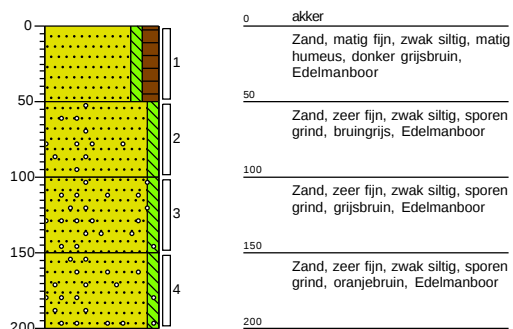
Boorprofielen

Het opgeboorde bodemmateriaal is volgens de classificatienorm voor onverharde bodems (NEN 5104) beoordeeld. Daarnaast is vastgesteld in hoeverre het opgeboorde materiaal mogelijke aanwijzingen biedt voor de aanwezigheid van visueel zichtbare verontreiniging.

Op basis van de zintuiglijke waarnemingen en de bodemopbouw heeft laagsgewijze bemonstering plaatsgevonden. De uitkomende grond en alle zintuiglijk waargenomen bijzonderheden zijn per boring beschreven in de profielbeschrijvingen (zie bijlage 4). In het opgeboorde bodemmateriaal van de bovengrond en ondergrond zijn zintuiglijk geen bijmengingen/bijzonderheden waargenomen.
