## Rapport

**verkennend bodemonderzoek**  
**St. Janstraat 9a te Uden**  
Gemeente Uden, sectie M, nummer 8189

*Projectnaam* St. Janstraat 9a te Uden  
*Projectnummer* B2730

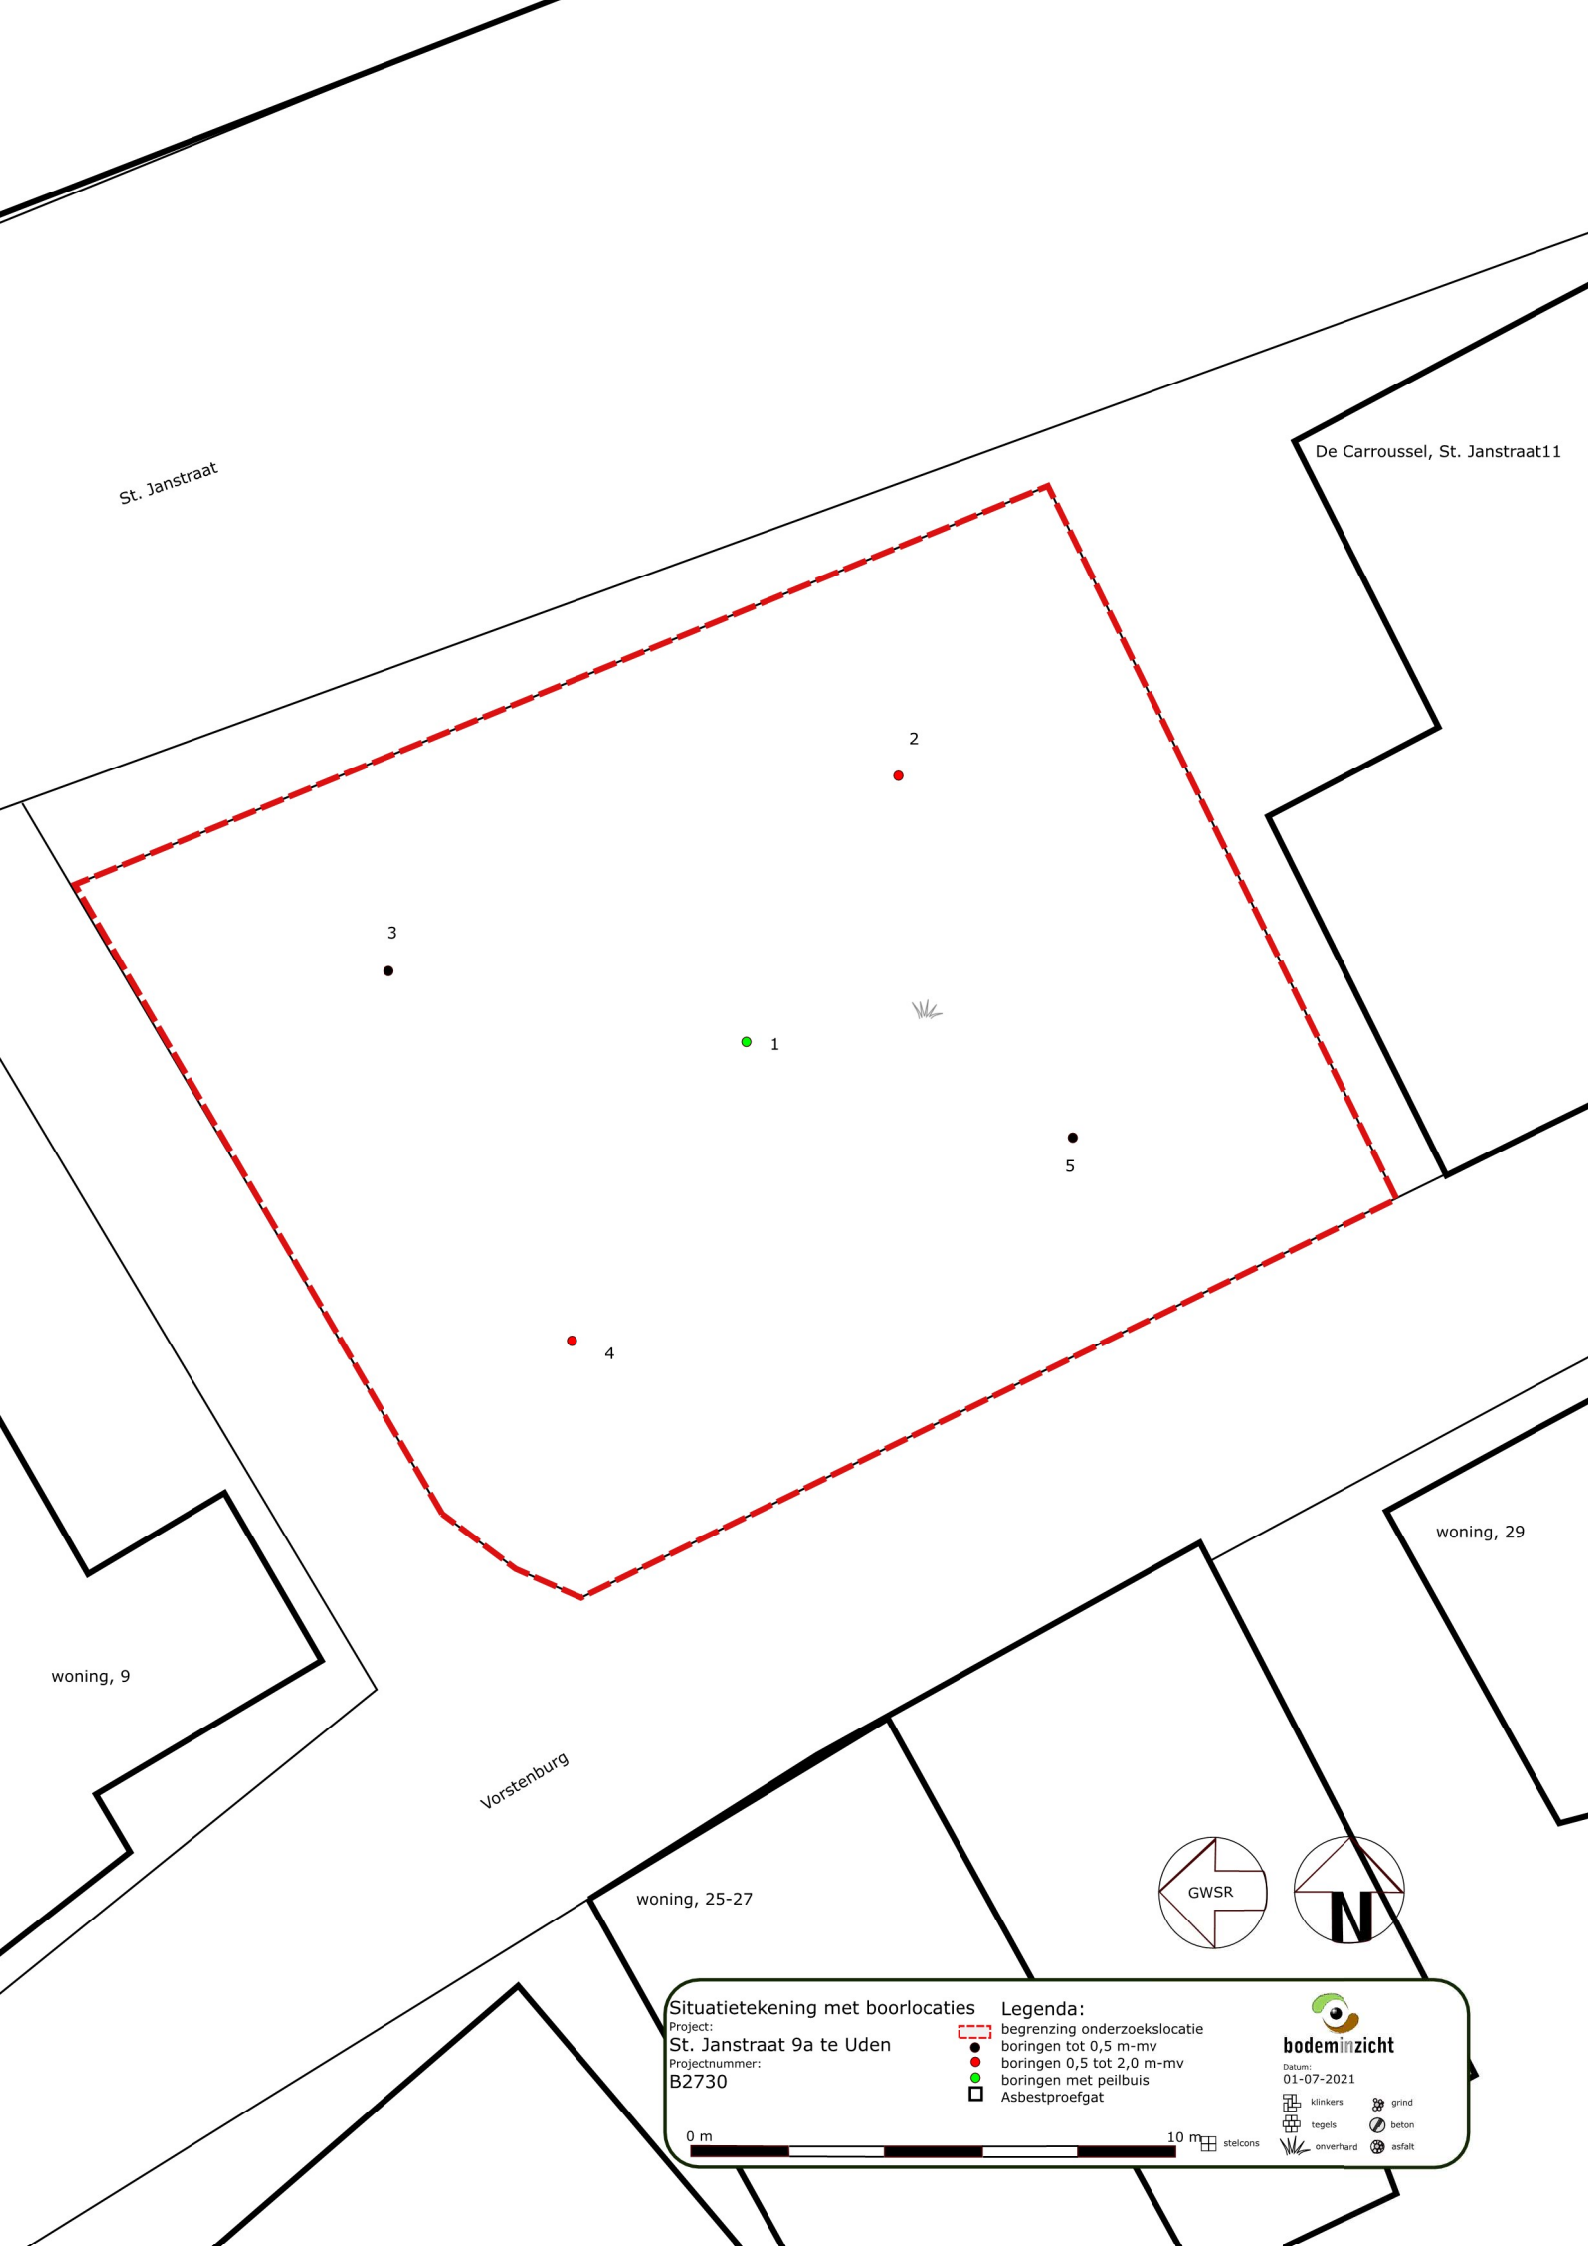
**Situatietekening met boorlocaties**

- In bijlage 2 is de plaats van de meetpunten in de situatietekening opgenomen.
- Voor de gedetailleerde boorprofielbeschrijvingen per boring wordt verwezen naar bijlage 3.
- In bijlage 6 zijn de veldwerkrapportages opgenomen
